Nr zlecenia DEKRA: PKOM(DZS)/GDA/30695/26/04/08  
 Nr zlecenia/szkody:  
 Data zlecenia: 08-04-2026

## Ocena stanu technicznego pojazdu

| Eurotax-Kod EC | Marka, model, typ pojazdu<br><b>TOYOTA, Proace City Verso, L1 Combi</b> | | | | Rodzaj nadwozia<br><b>KOM</b> |
| Nr rej. pojazdu<br><b>WD3677S</b> | Nr nadwozia (VIN)<br><b>YARECYHT2GJ976570</b> | | Data 1-rej./rok prod.<br><b>17-01-2022/2021</b> | Następne bad. tech.<br><b>09-01-2027</b> | Lakier<br><b>biały/2-warstwowy uni</b> |

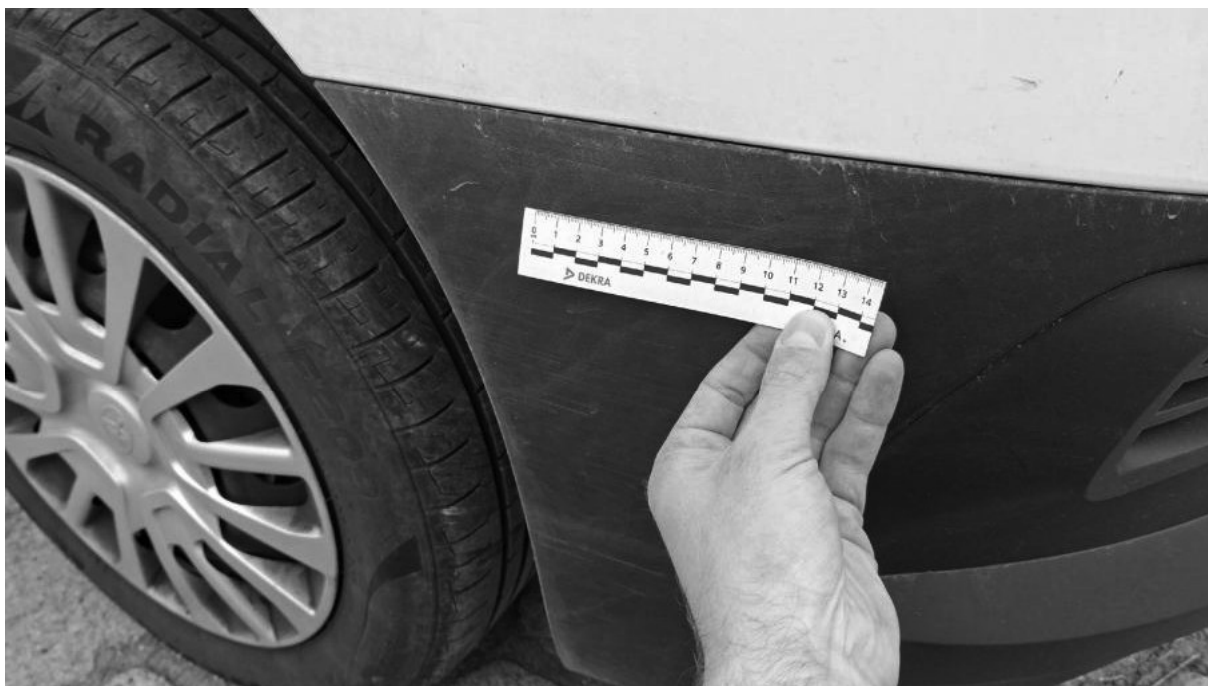
**Fot. 43**

Zderzak przedni cz P - Rysa/odprysk 1

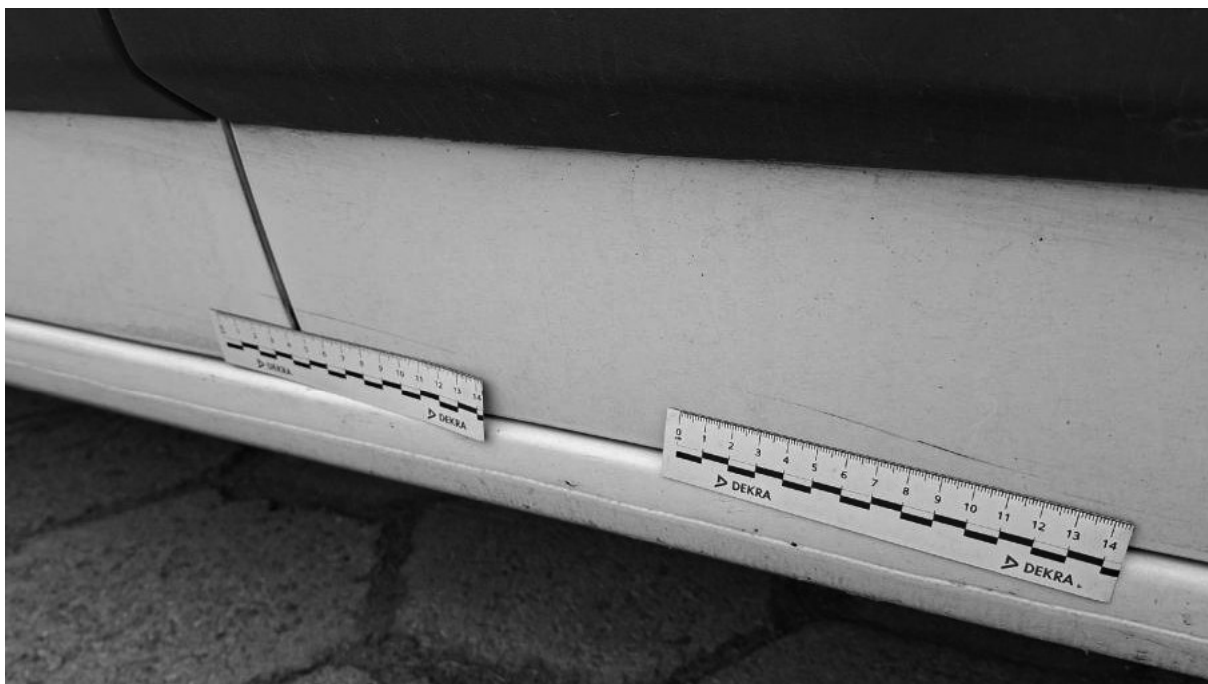
**Fot. 44**

Drzwi przednie P - Rysa/odprysk 1

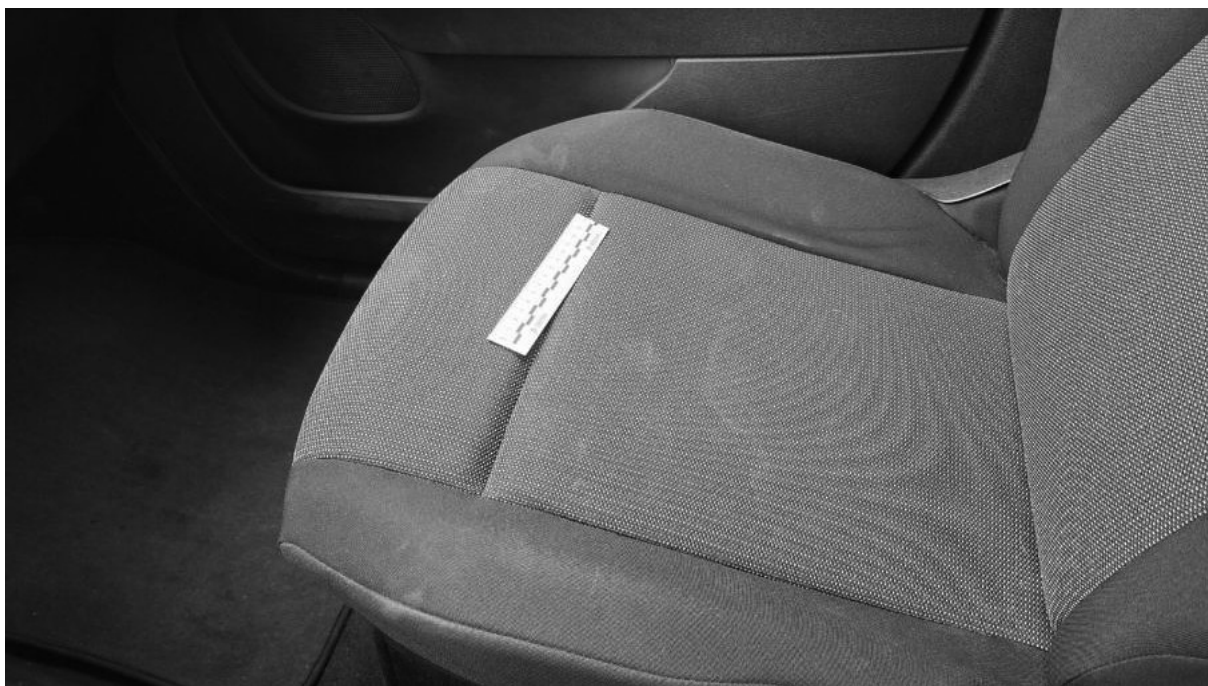
**Fot. 63**

Fotel prz. praw. - Inne 1

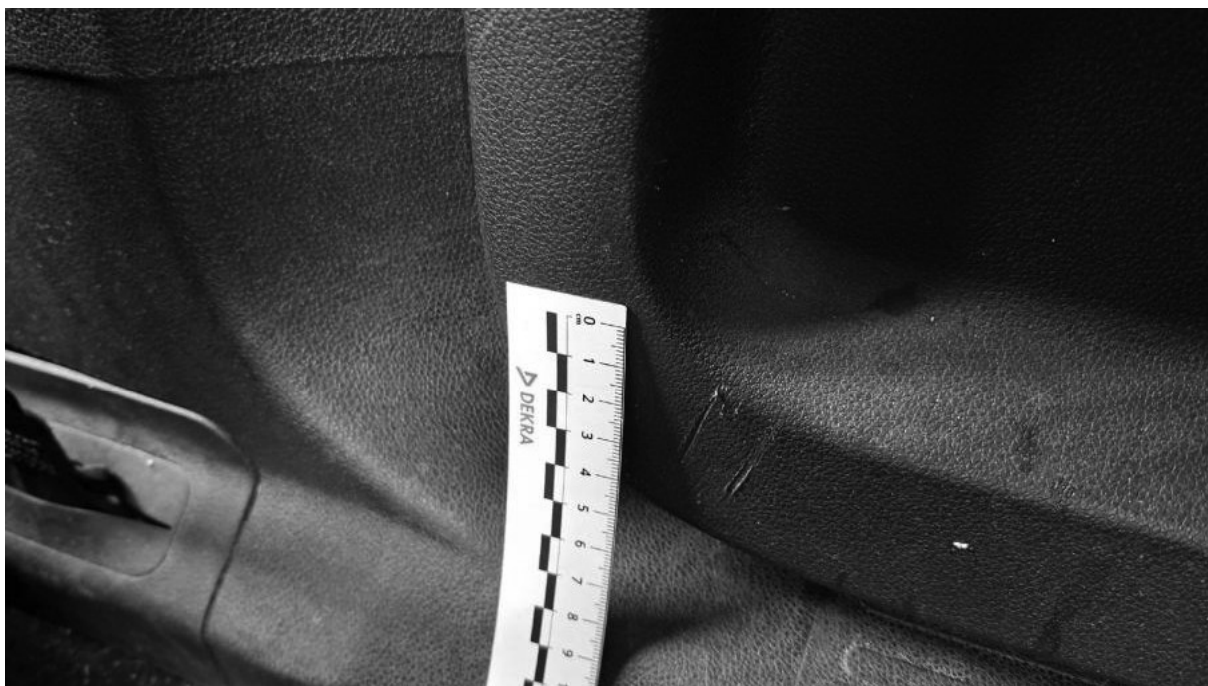
**Fot. 65**

Tapicerka drzwi tylnych P - Rysa/odprysk 1

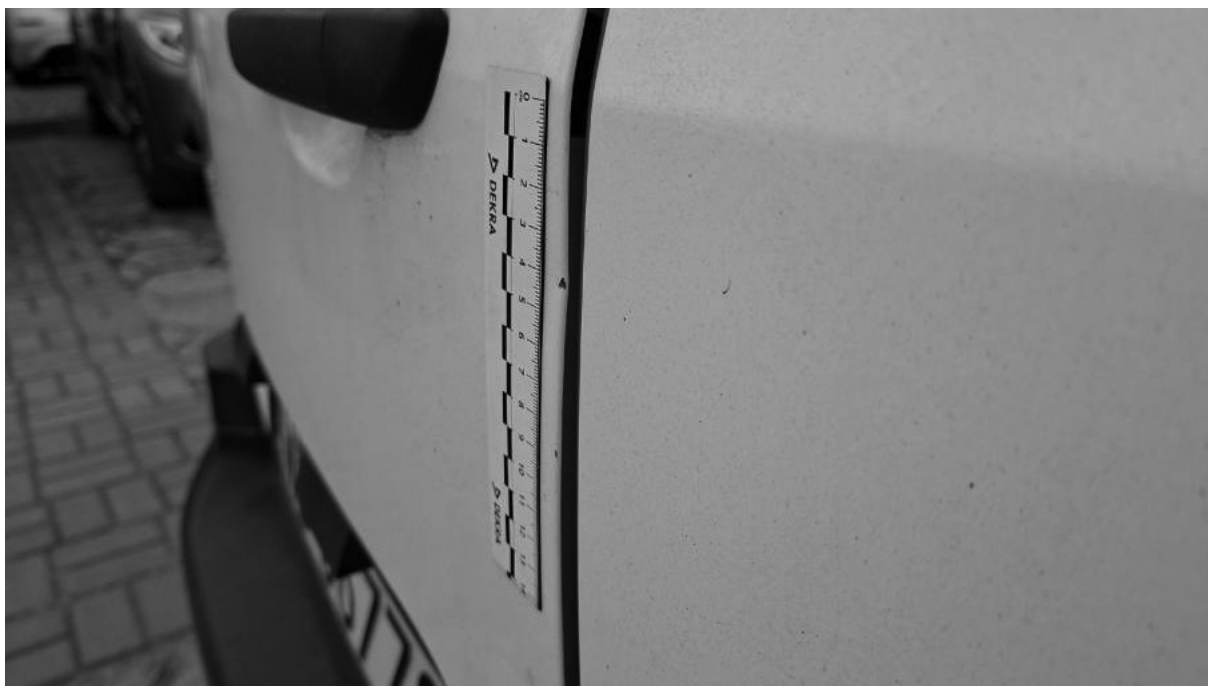
**Fot. 71**

Drzwi tyłu lewe - Wgniecenie/odkształcenie 1

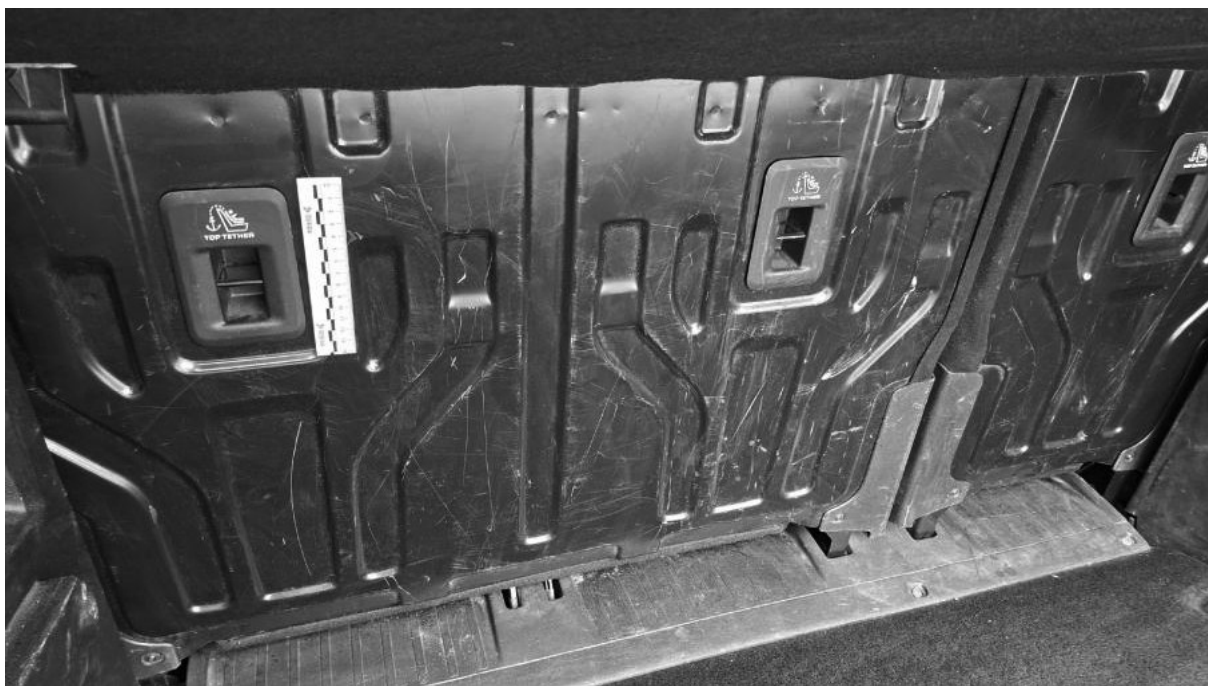
**Fot. 77**

Ściana działowa - Rysa/odprysk 1
