## Raport z oględzin pojazdu

| Numer raportu | 12905/8/26-15201 | Data raportu | 03-08-2026 |

| Marka, model | FORD Transit Connect 1.5 Eco... |
| Numer rejestracyjny | WD8697R |

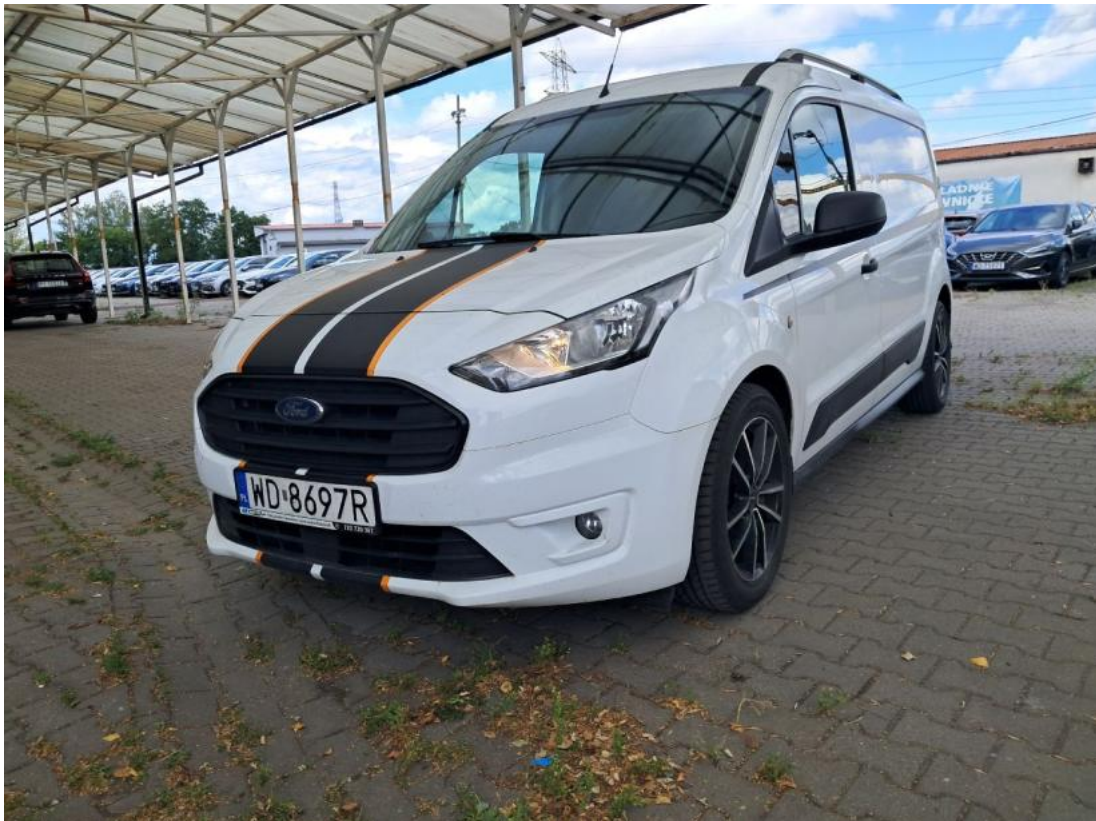
**Fot. 1**

Przekątna przednia lewa

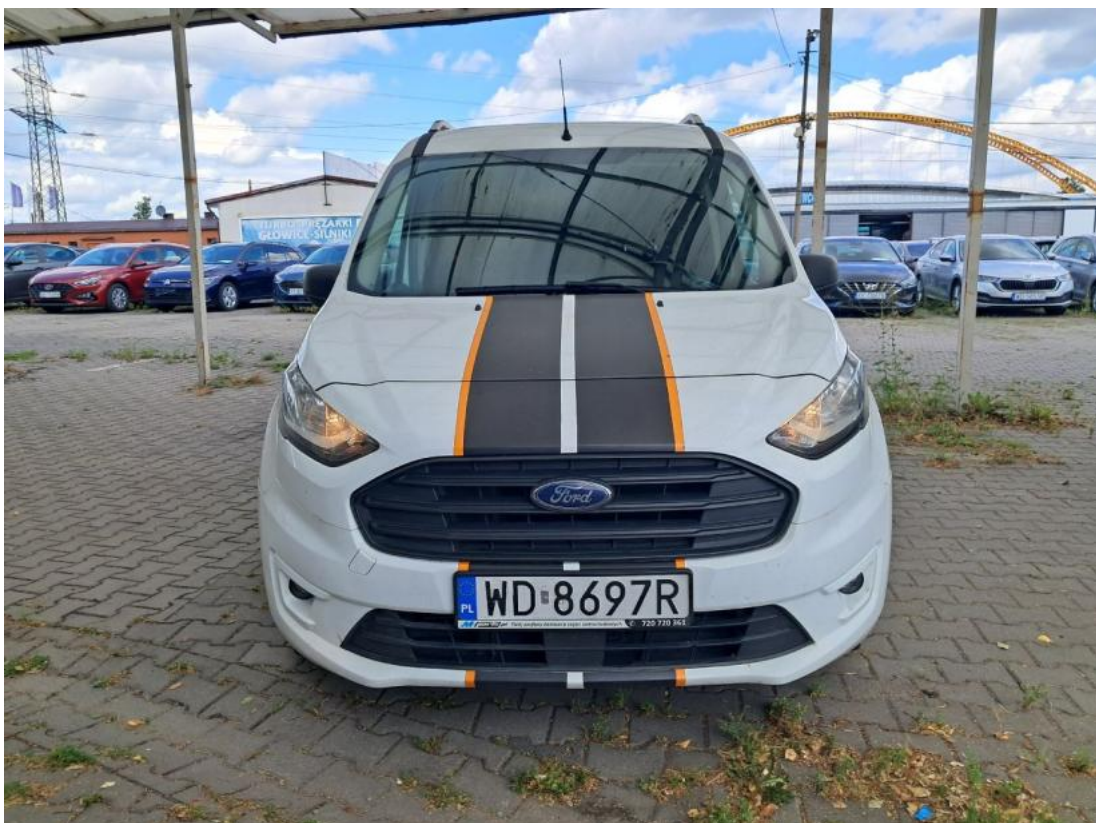
**Fot. 2**

Przód

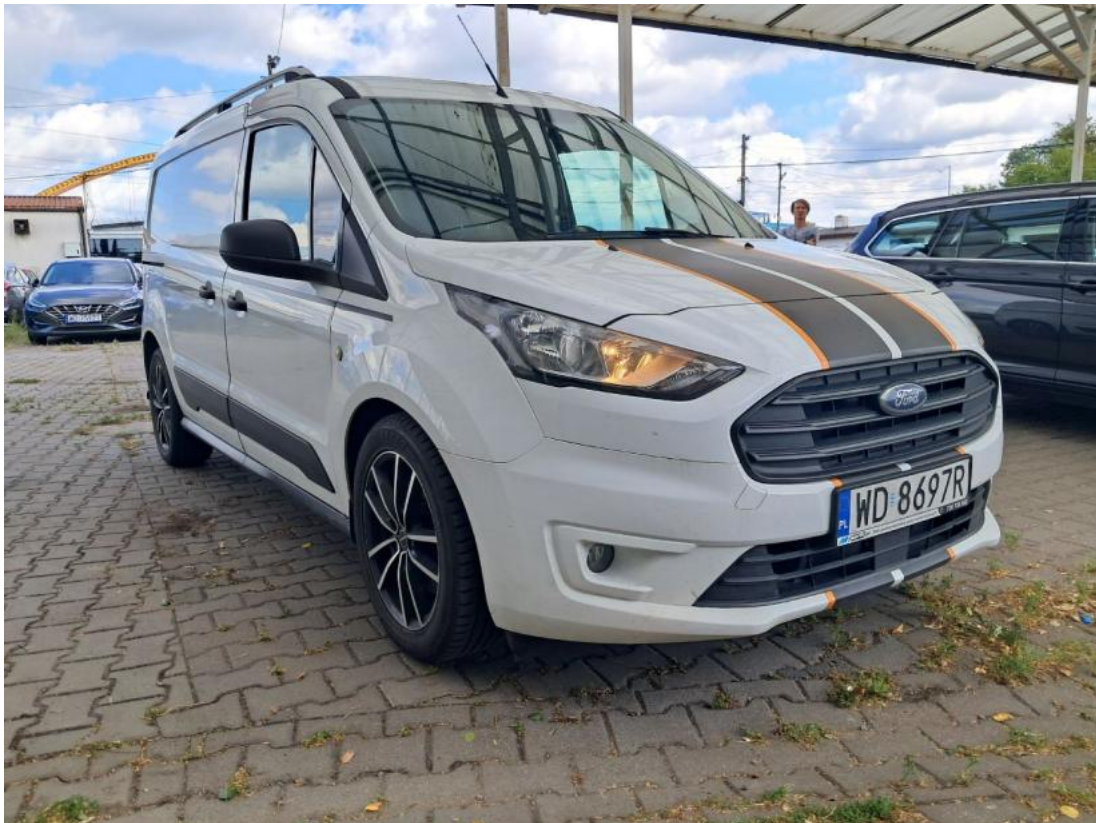
**Fot. 3**

Przekątna przednia prawa

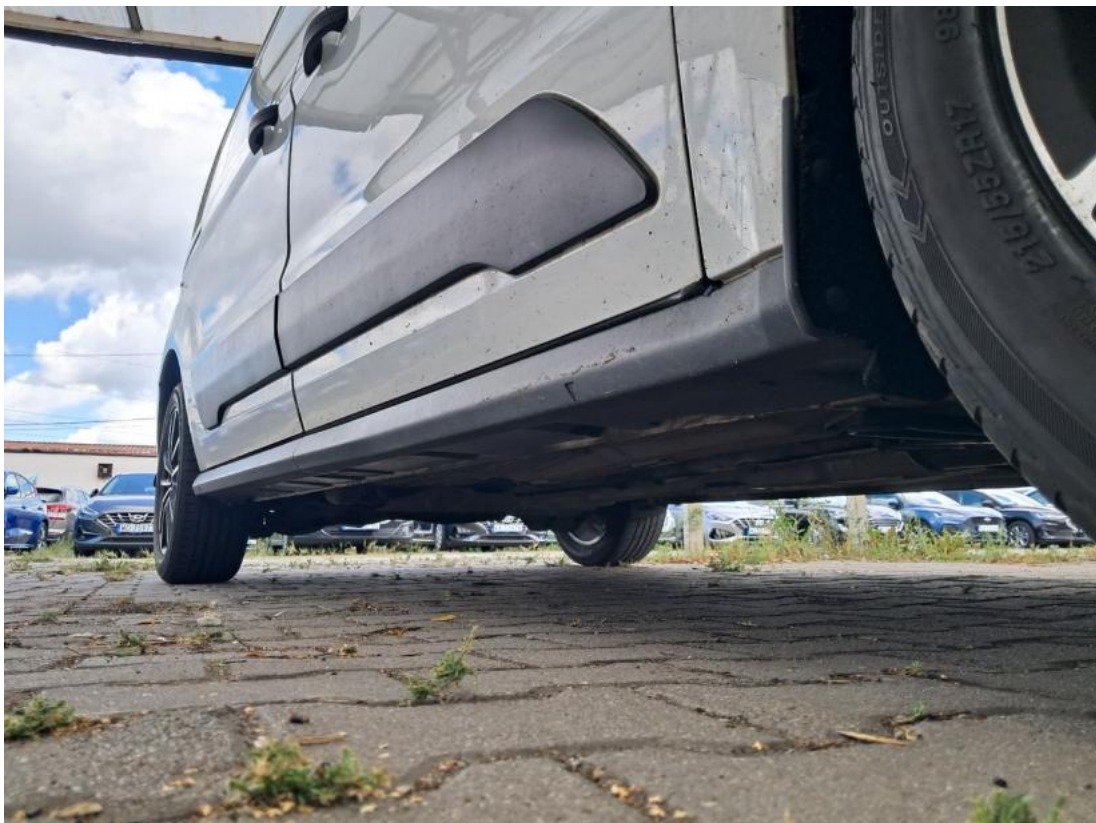
**Fot. 4**

Próg prawy (widok od przodu)

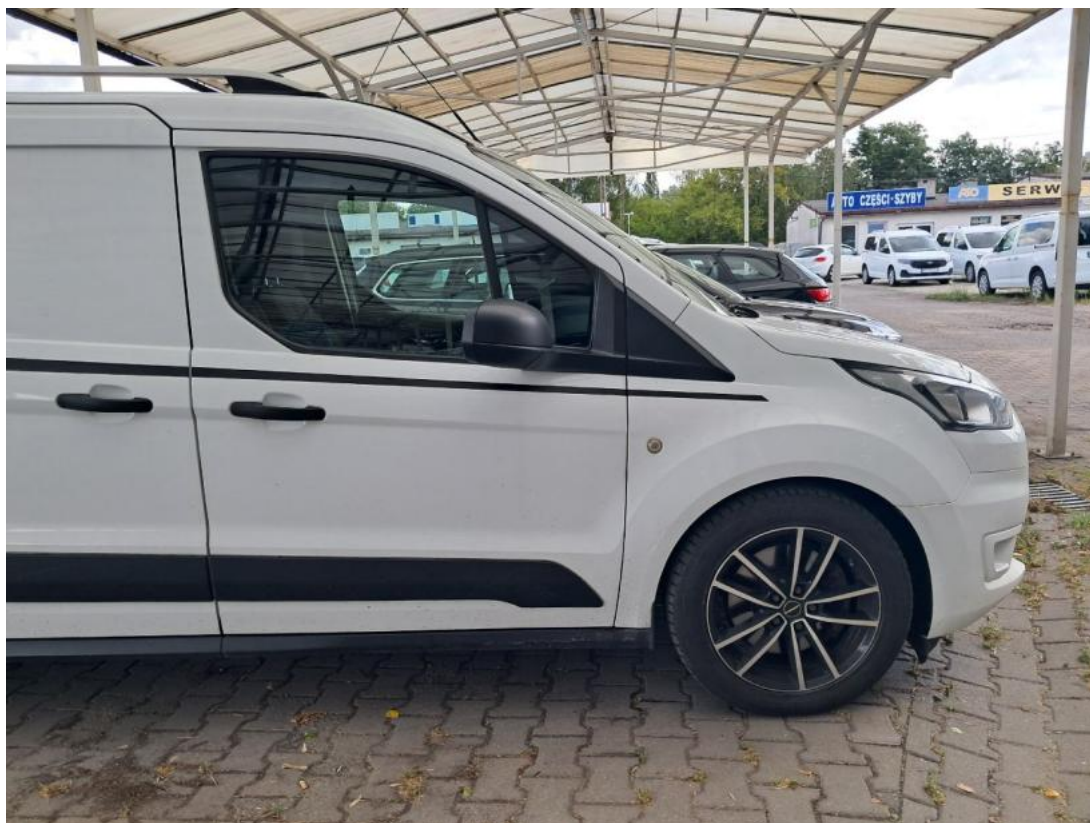
**Fot. 5**

Bok prawy z przodu

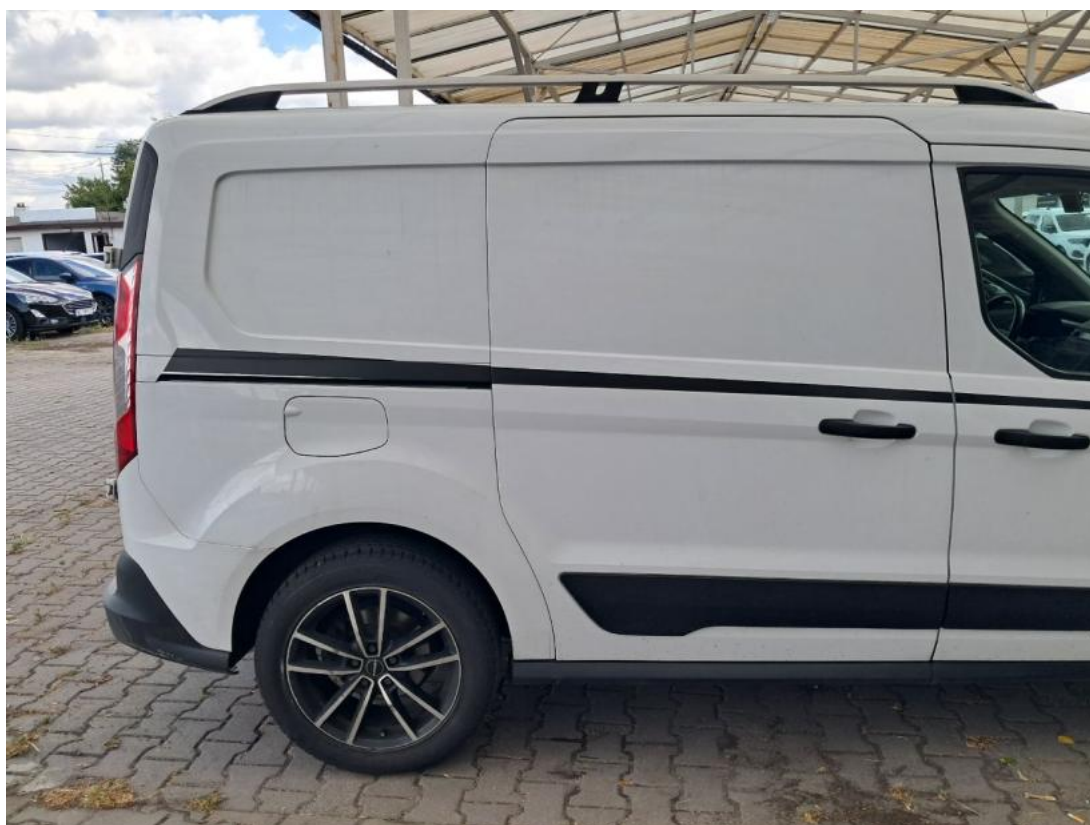
**Fot. 6**

Bok prawy z tyłu

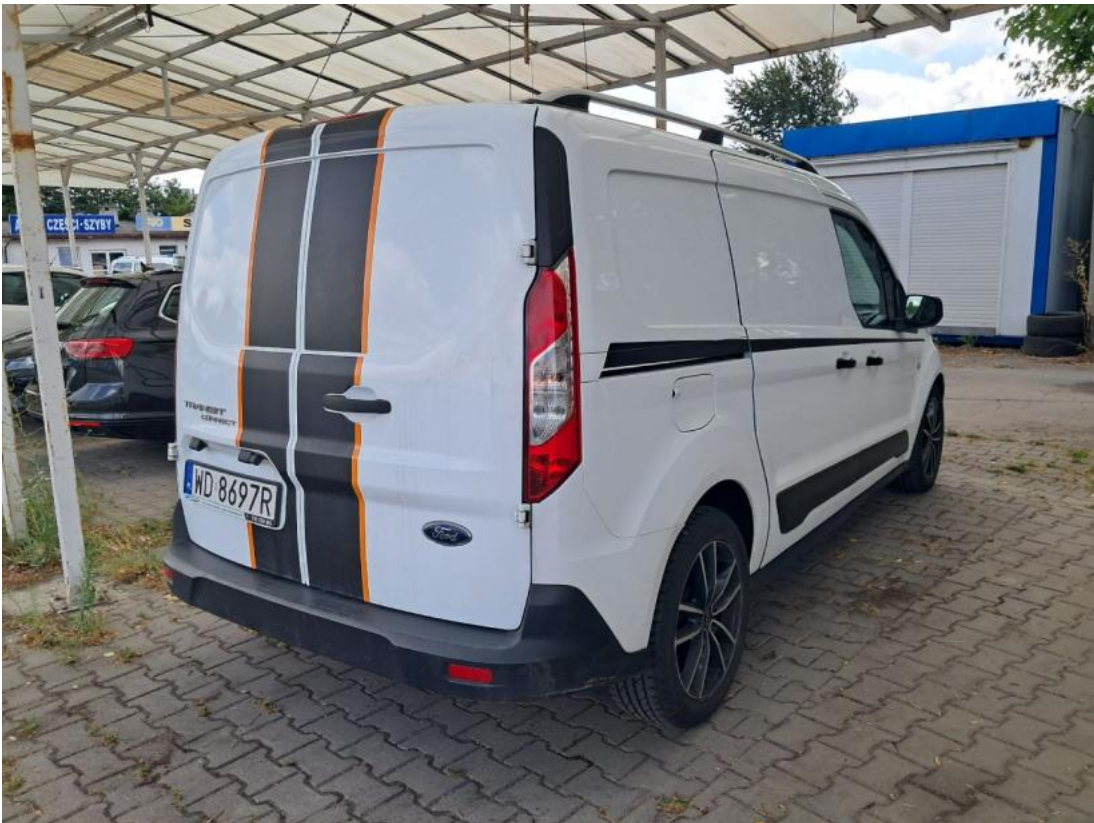
**Fot. 7**  
Przekątna tylna prawa

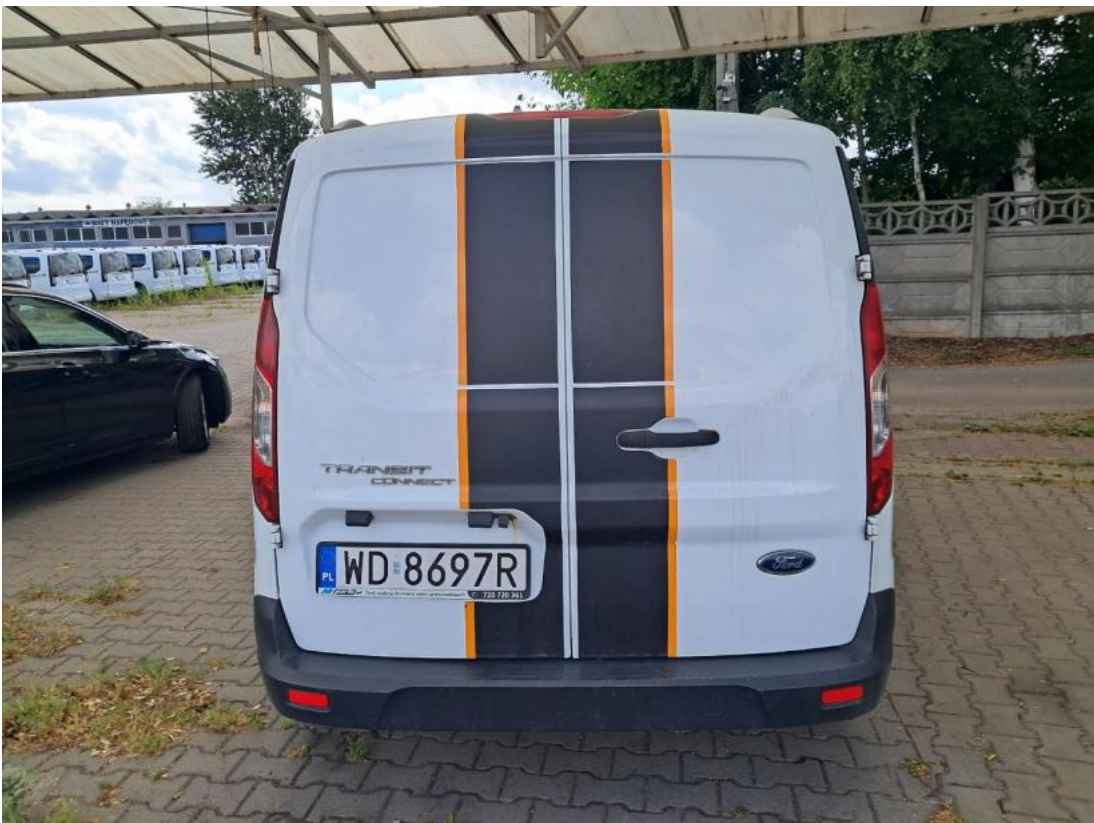
**Fot. 8**  
Tył

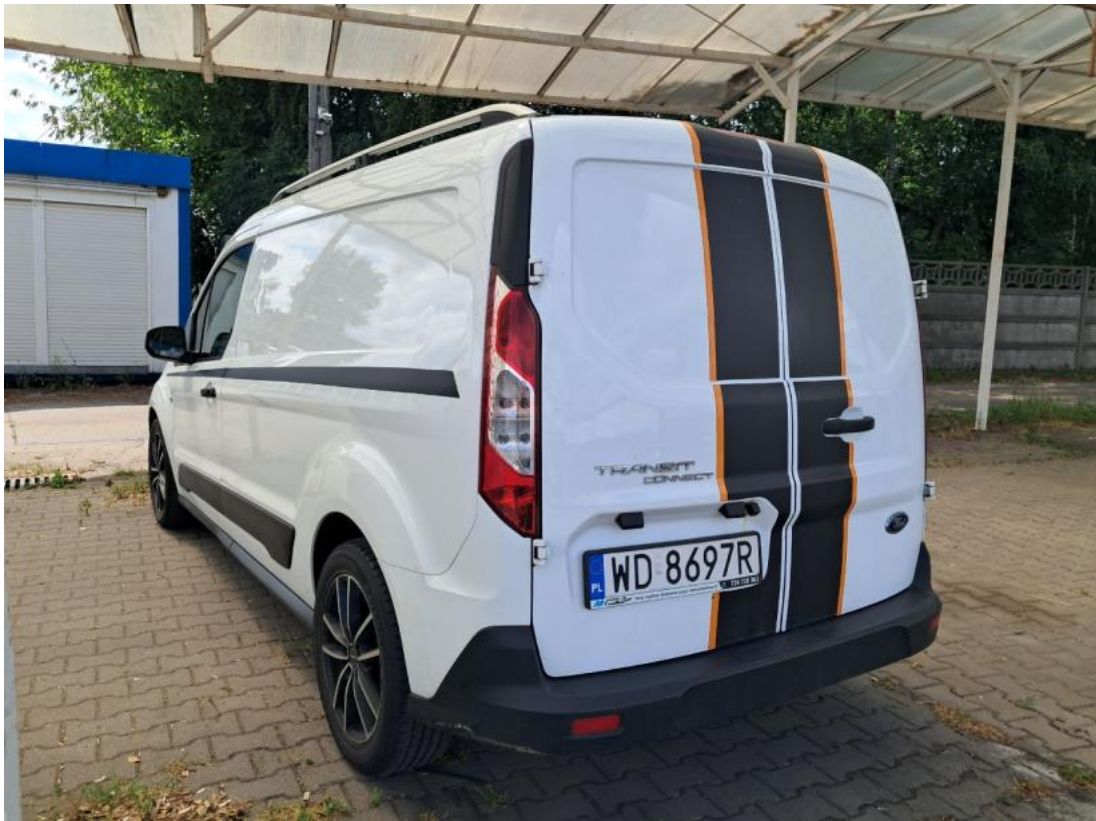
**Fot. 9**

Przekątna tylna lewa

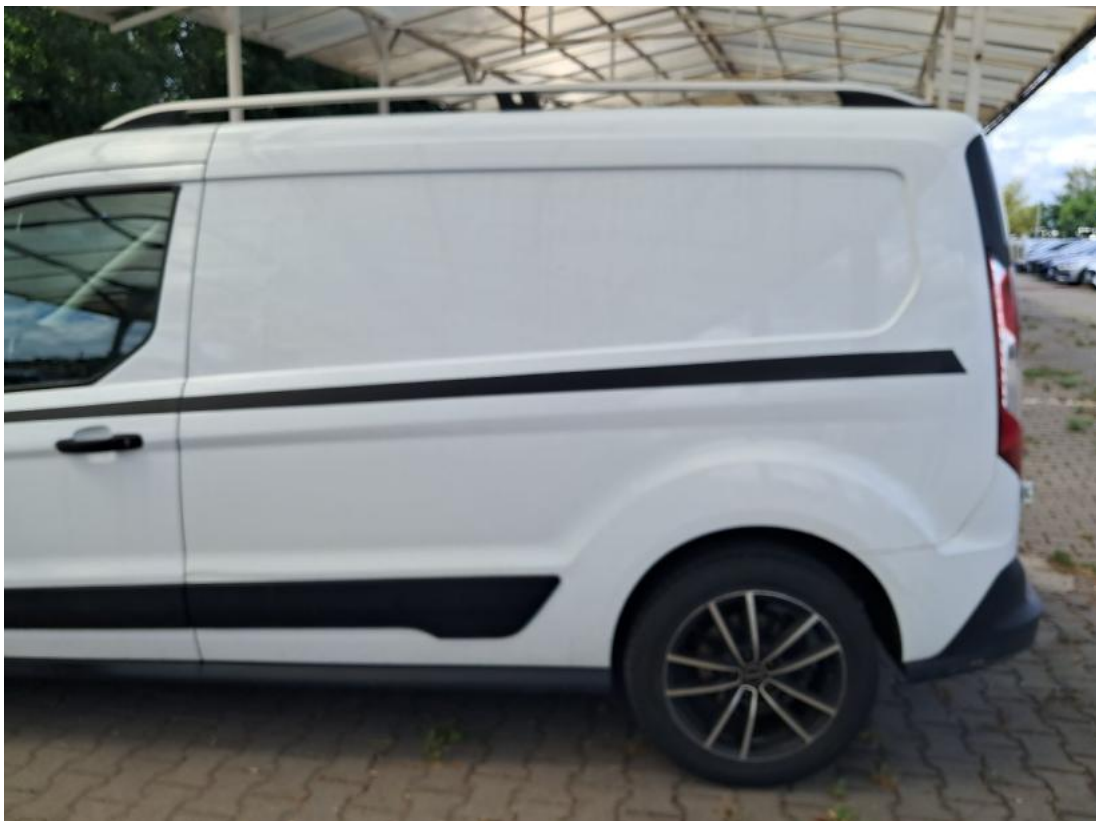
**Fot. 10**

Bok lewy z tyłu

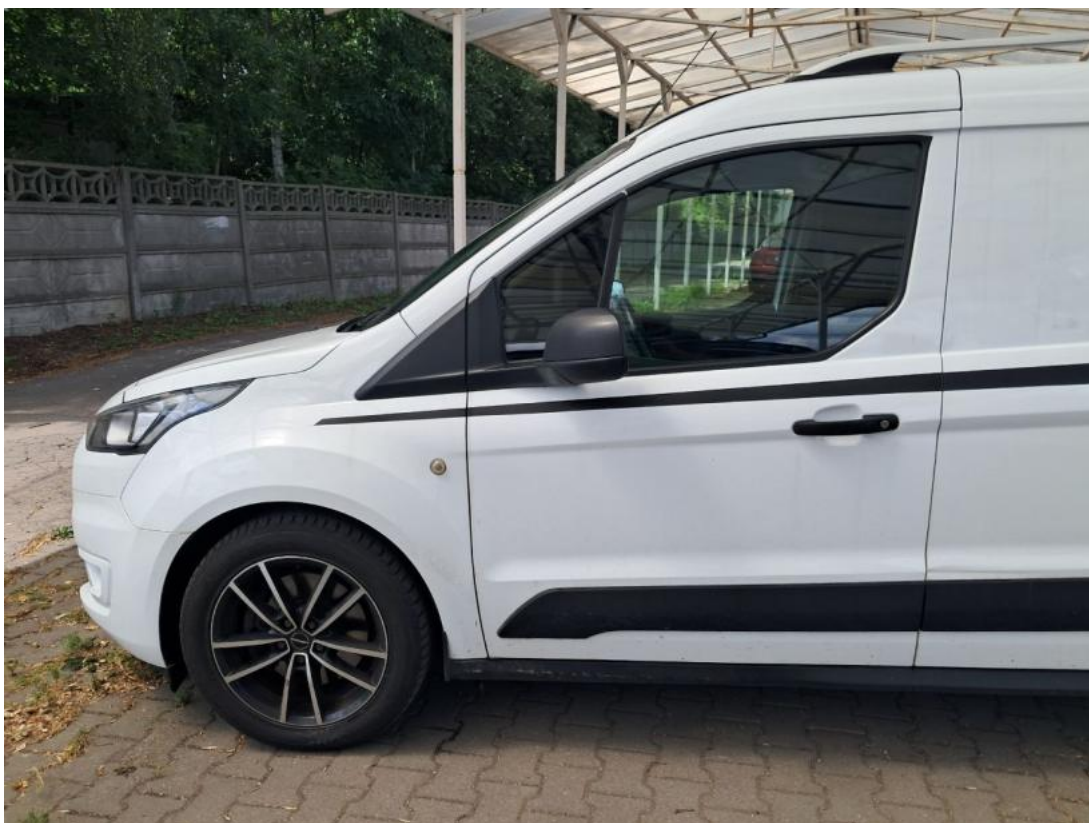
**Fot. 11**

Bok lewy z przodu

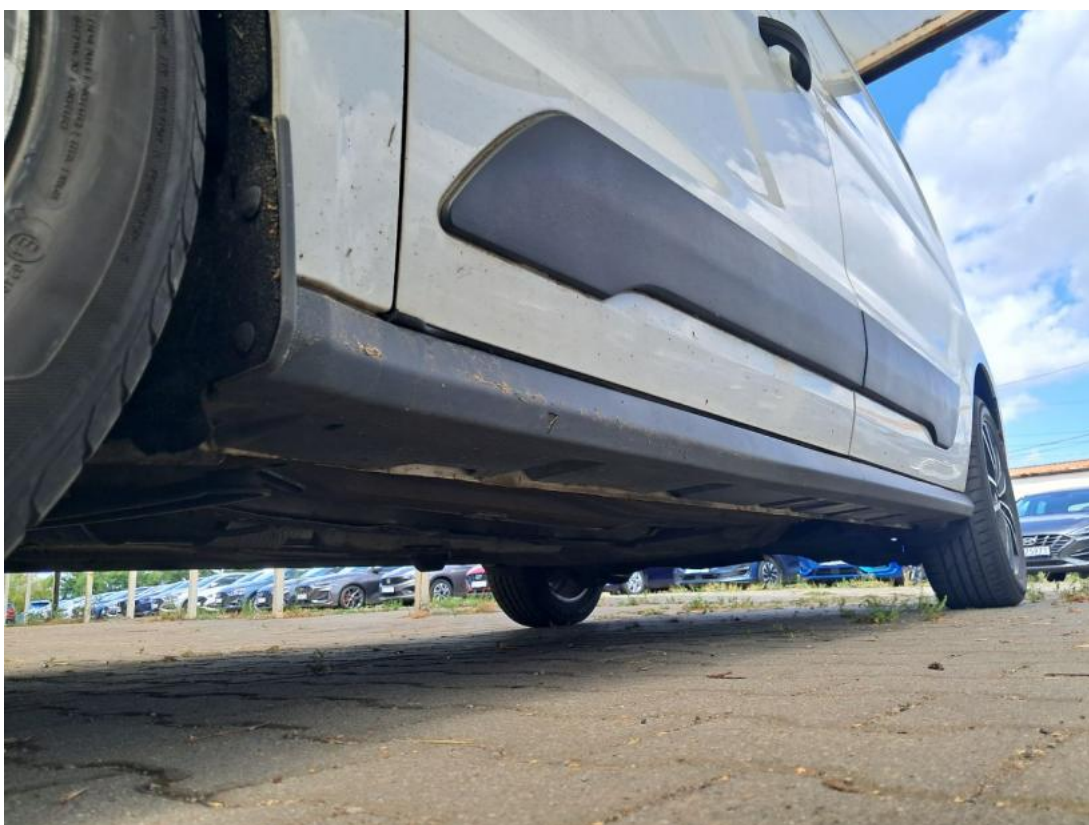
**Fot. 12**

Próg lewy (widok od przodu)

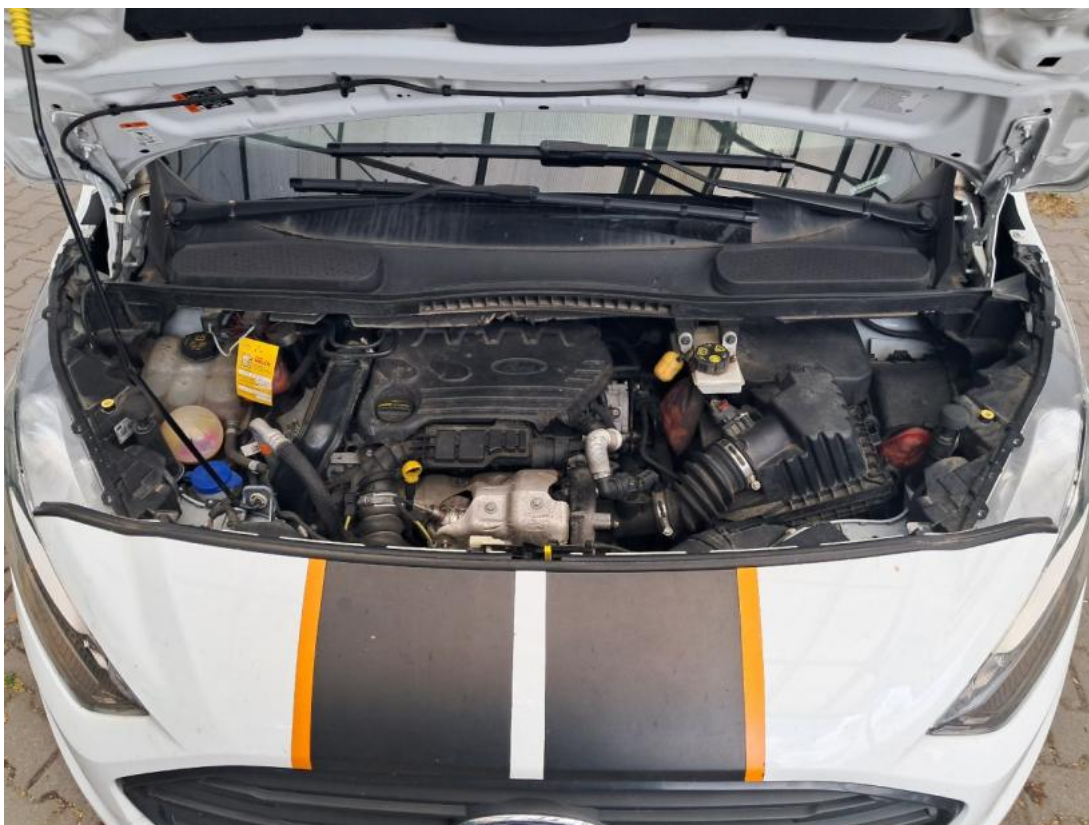
**Fot. 23**

Komora silnika

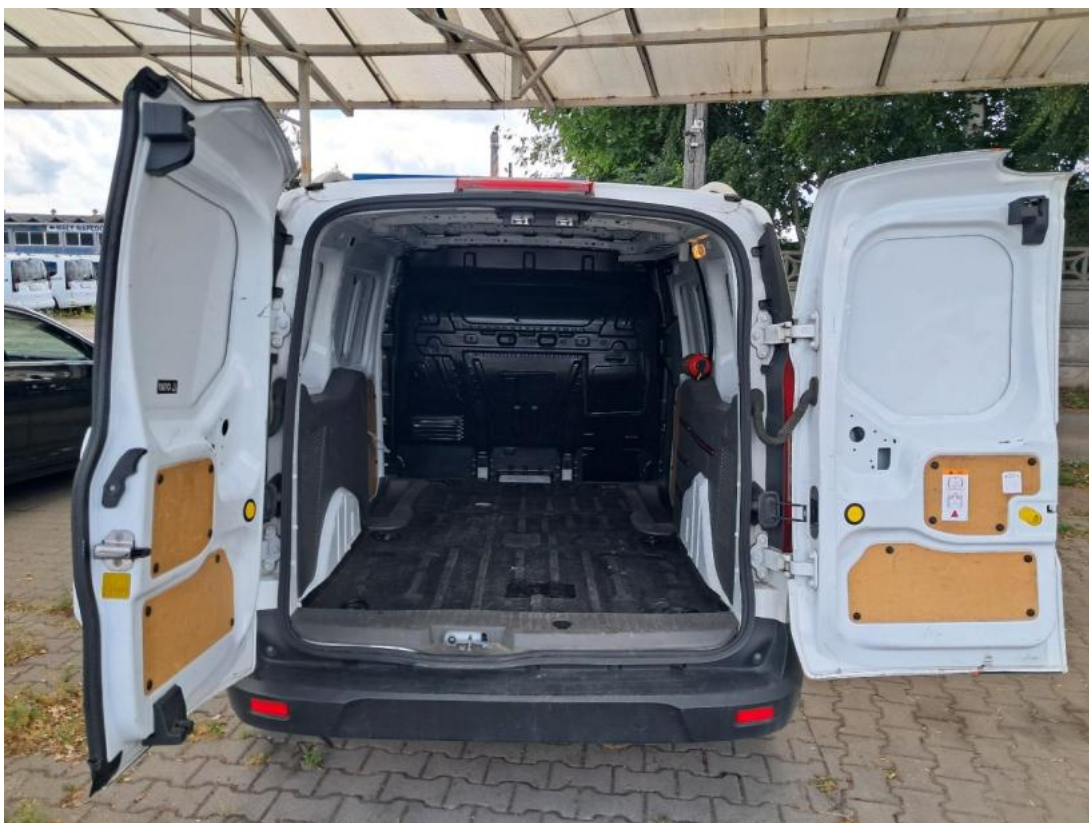
**Fot. 24**

Bagażnik

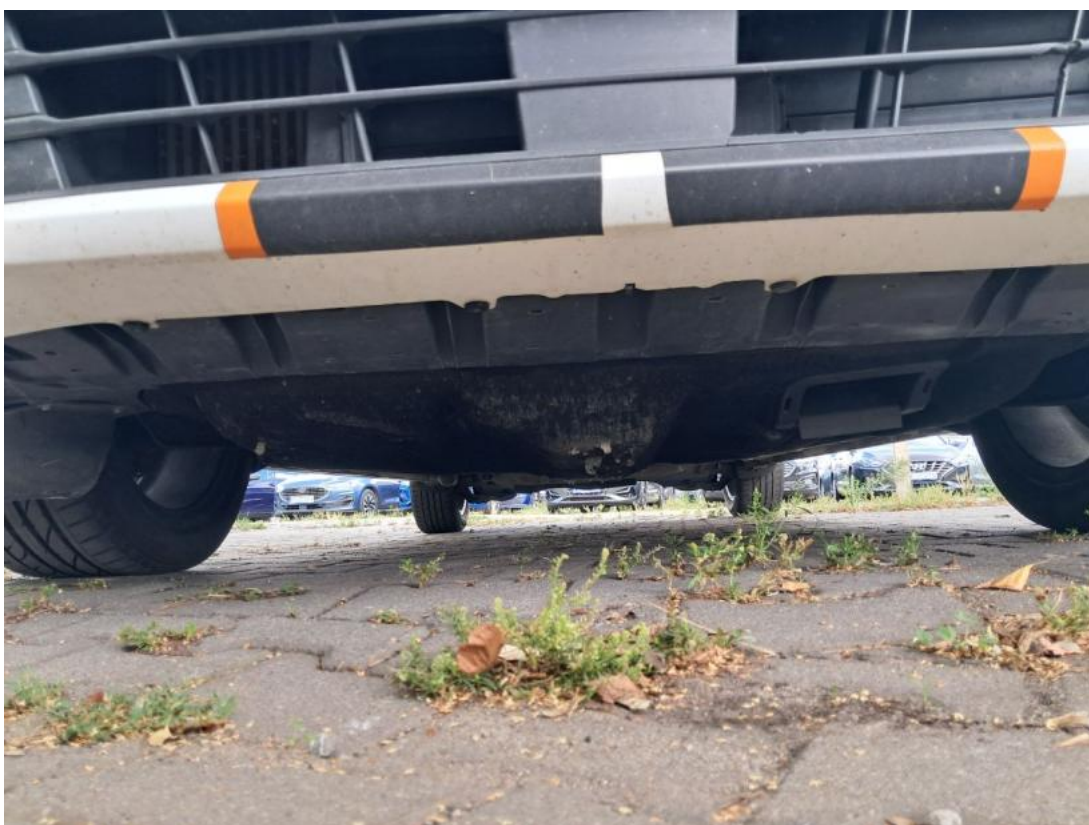
**Fot. 26**

Spód pojazdu przód

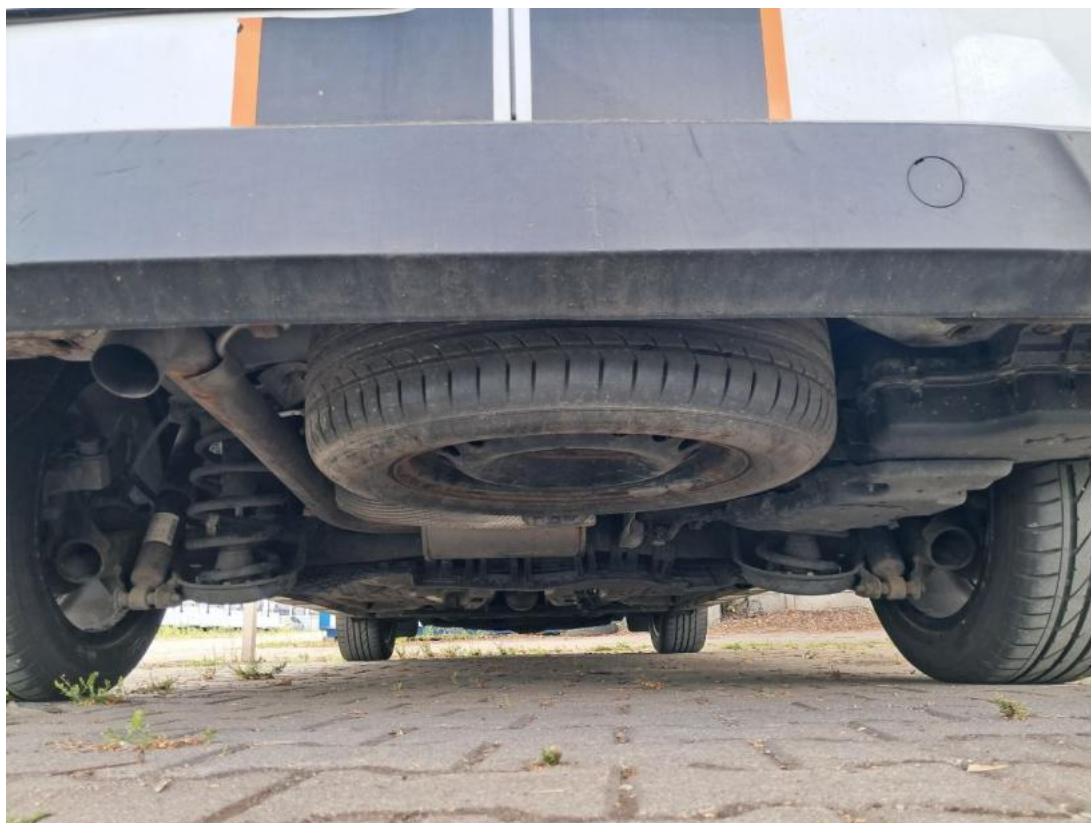
**Fot. 27**  
Spód pojazdu tył

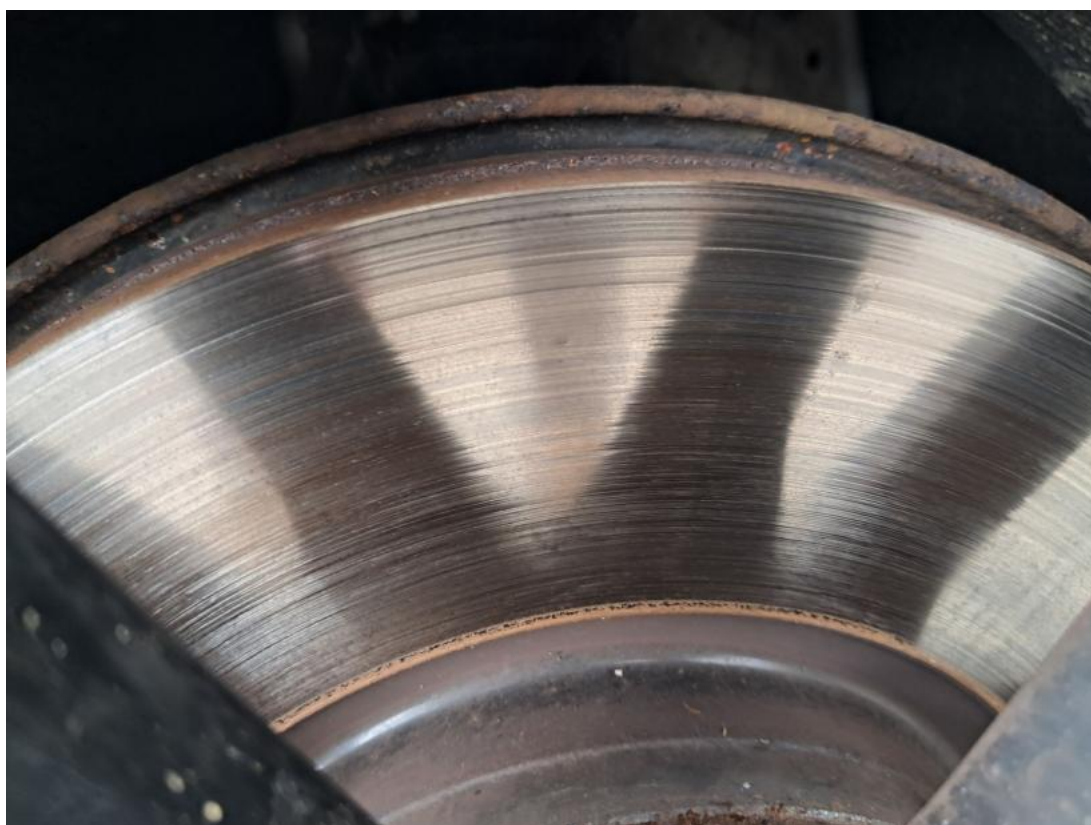
**Fot. 28**  
Tarcza hamulcowa przednia lewa

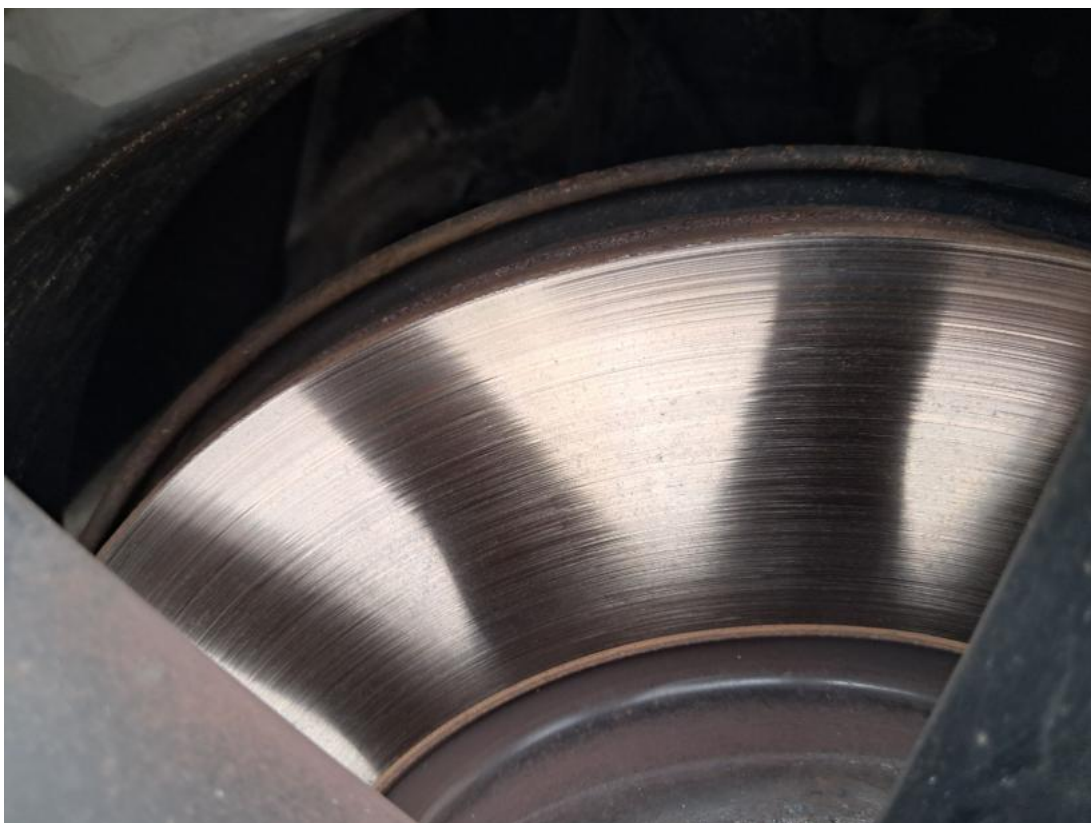
**Fot. 29**

Tarcza hamulcowa przednia prawa

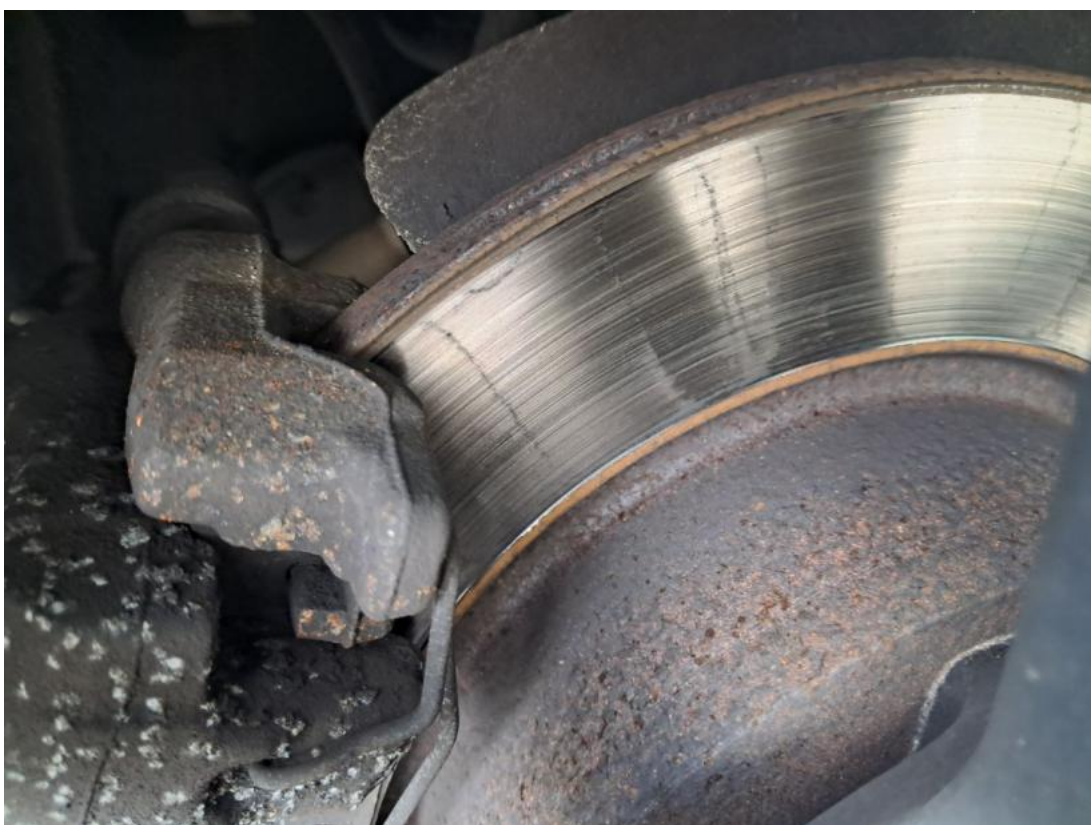
**Fot. 30**

Tarcza hamulcowa tylna prawa

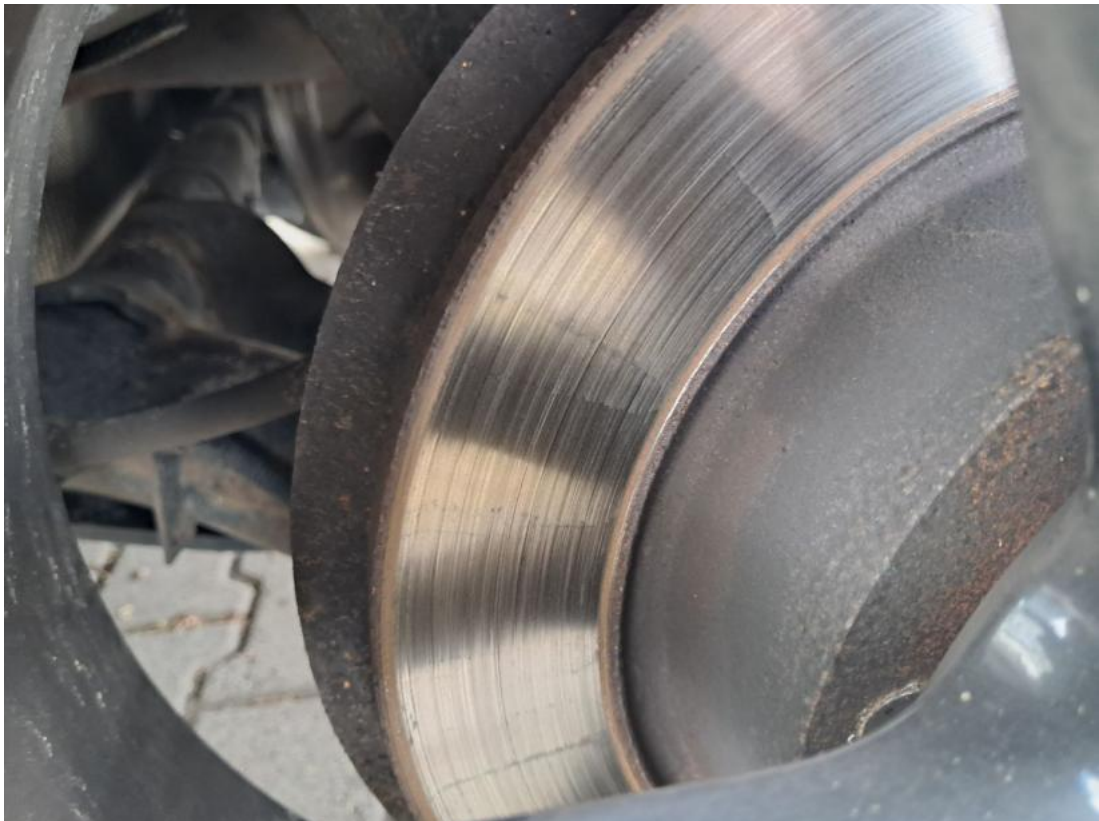
**Fot. 31**

Tarcza hamulcowa tylna lewa

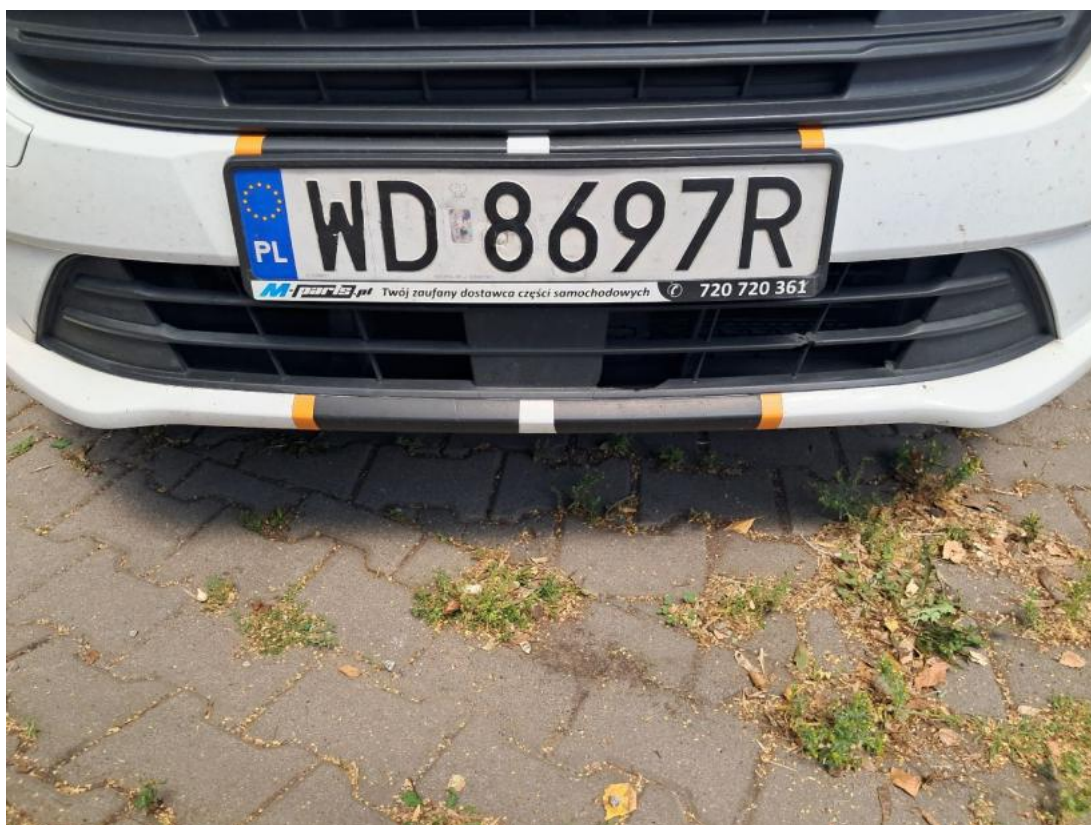
**Fot. 44**

| Poz. | Nazwa pozycji | Opis uszkodzeń | Kwalifik. | Naprawa [rbg] |
|---|---|---|---|---|
| 2 | Krata wlotu powietrza, dolna | pęknięcie | WY | |

Krata zderzaka prz. - zdjęcie poglądowe 1

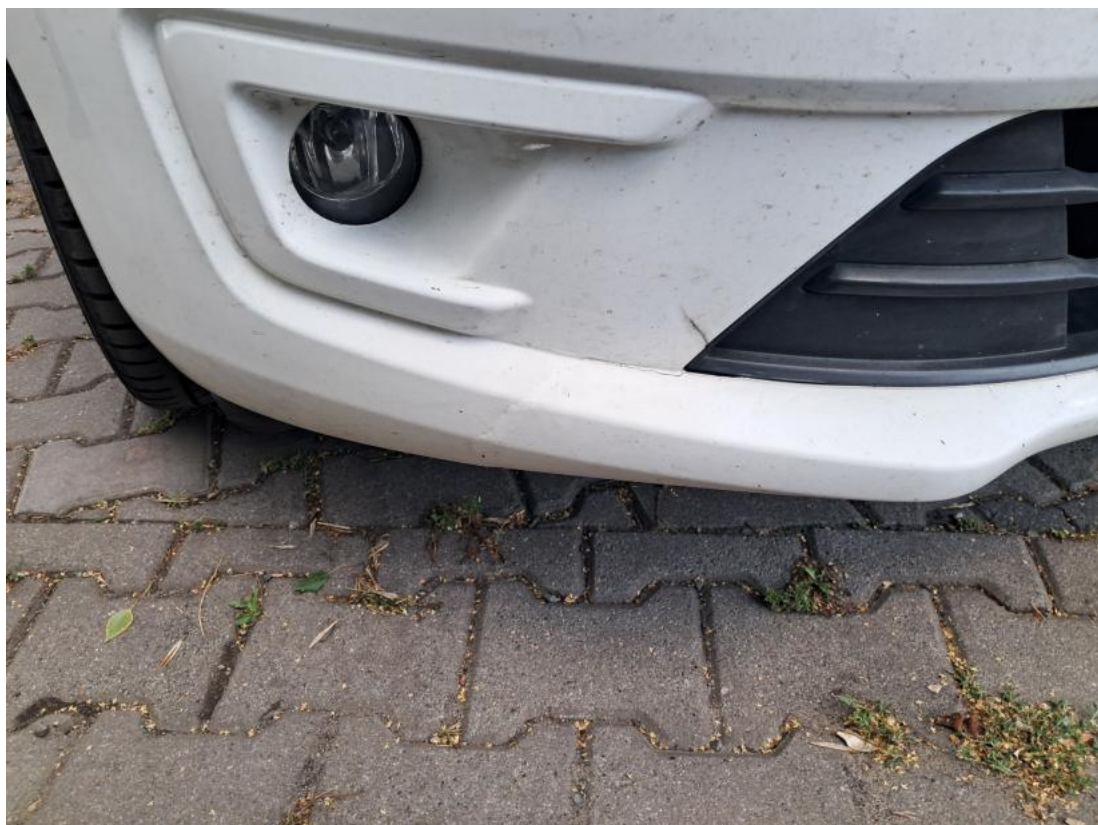
**Fot. 46**

| Poz. | Nazwa pozycji | Opis uszkodzeń | Kwalifik. | Naprawa [rbg] |
|---|---|---|---|---|
| 1 | Nakładka zderzaka przedniego, dół | pęknięcie | WY | 1.5 |

Zderzak - zdjęcie poglądowe 1

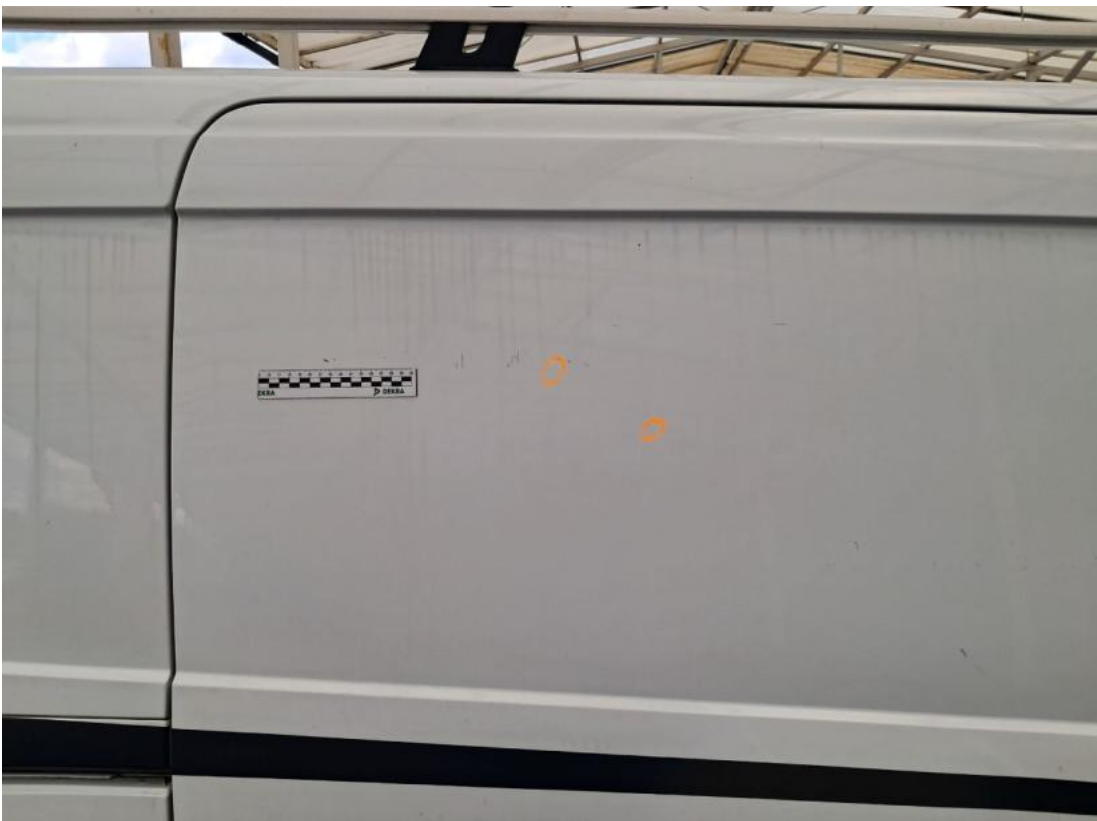
**Fot. 50**

Drzwi tylne P - zdjęcie poglądowe 1

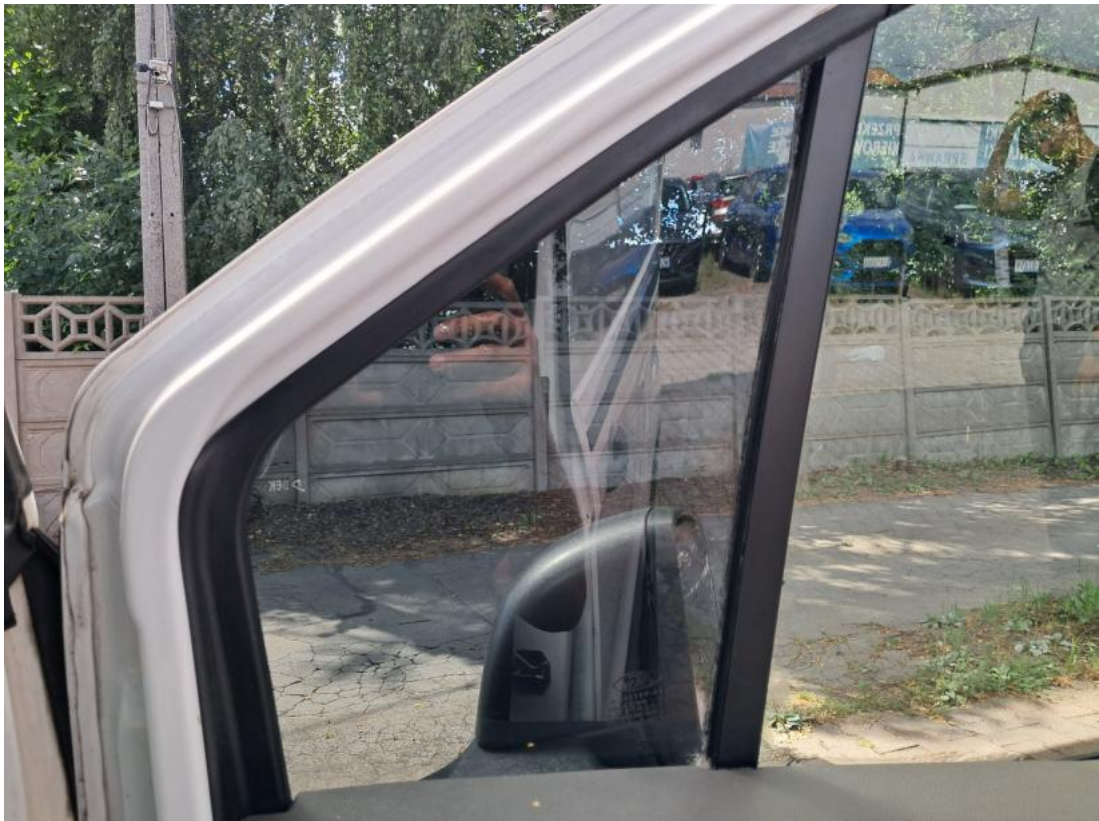
**Fot. 55**

Uszczelka szyby drzwi prz P - zdjęcie poglądowe 1

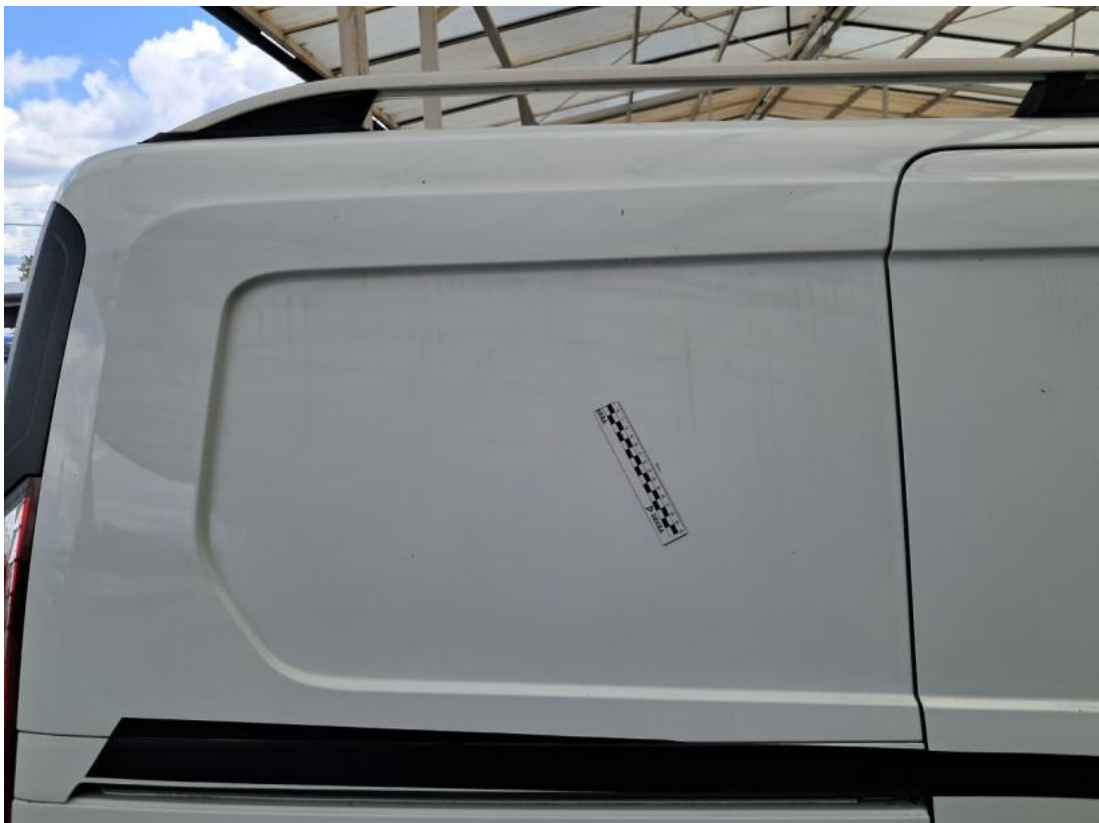
**Fot. 58**

Błotnik tylny P / Ściana boczna P - zdjęcie poglądowe 1
