## Raport z oględzin pojazdu

| Numer raportu | 12905/8/26-15201 | Data raportu | 03-08-2026 |

| Marka, model | FORD Transit Connect 1.5 Eco... |
| Numer rejestracyjny | WD8697R |

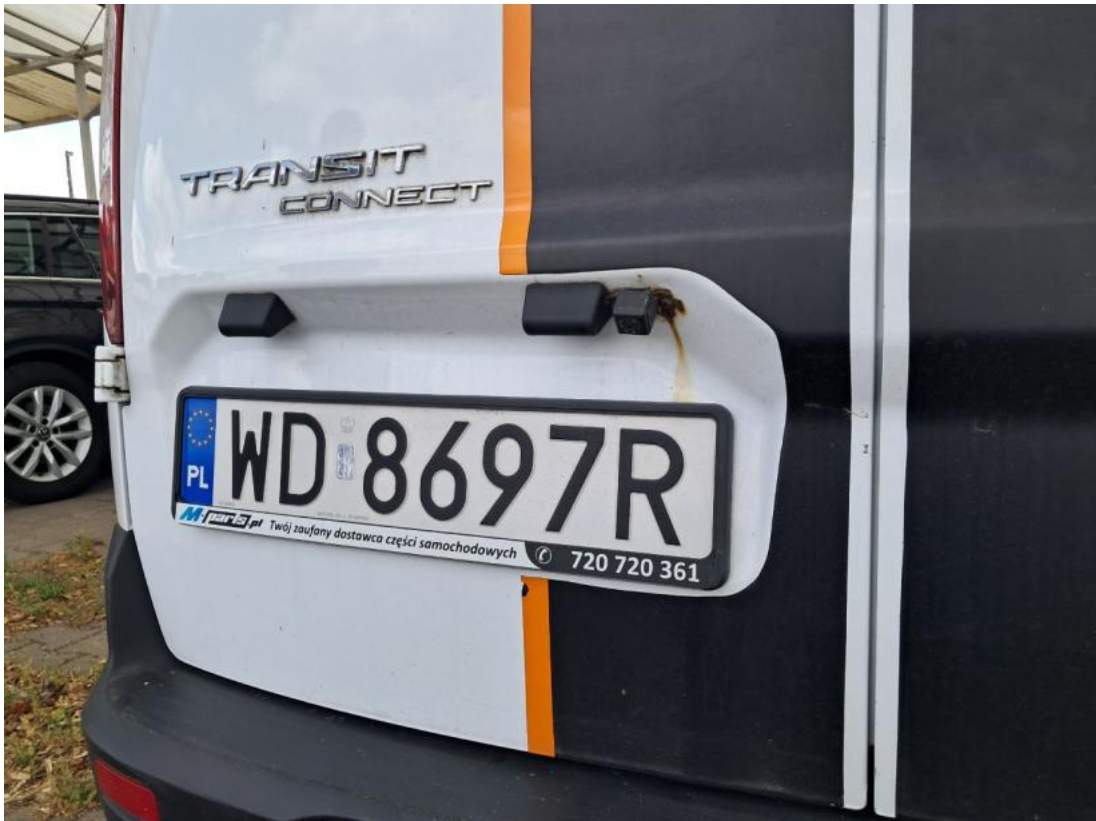
**Fot. 65**

| Poz. | Nazwa pozycji | Opis uszkodzeń | Kwalifik. | Naprawa [rbg] |
|---|---|---|---|---|
| 4 | Drzwi tylne, skrzydło lewe L | nawiercony(e) otwór/otwory, ślady korozji | WY | 1.2 |

Drzwi tyłu lewe - zdjęcie pogładowe 1

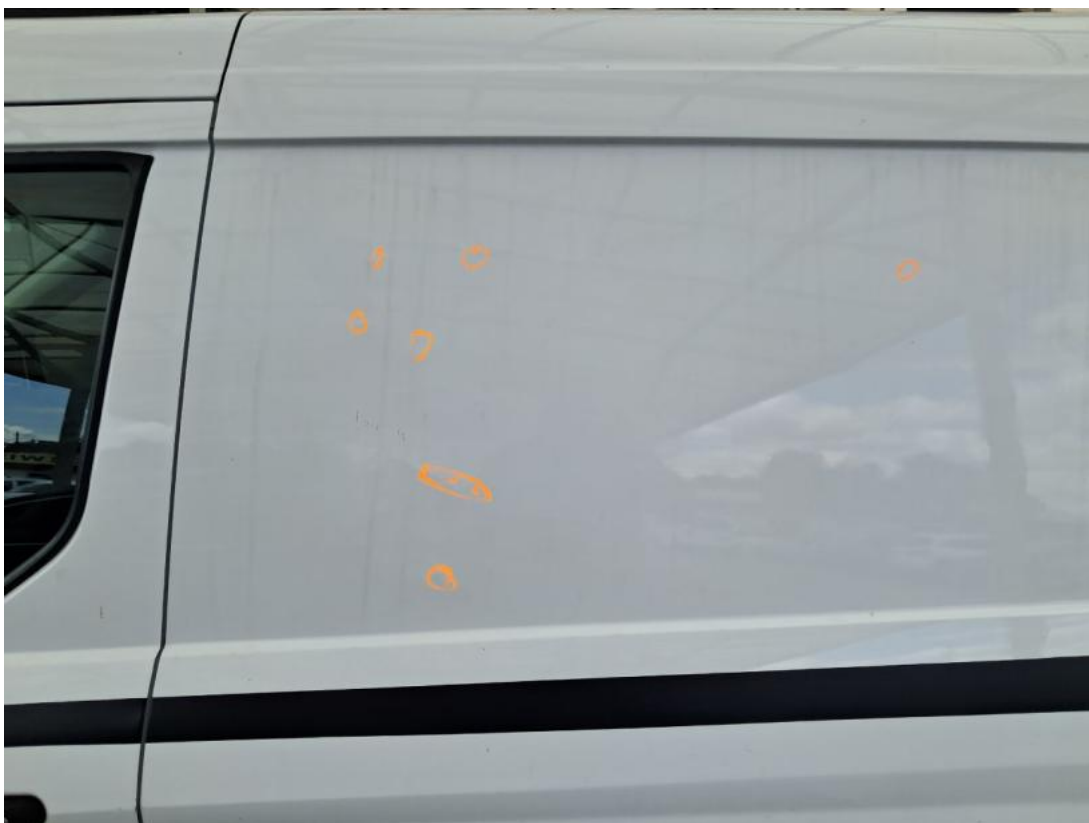
**Fot. 67**

Ściana lewa - zdjęcie poglądowe 1

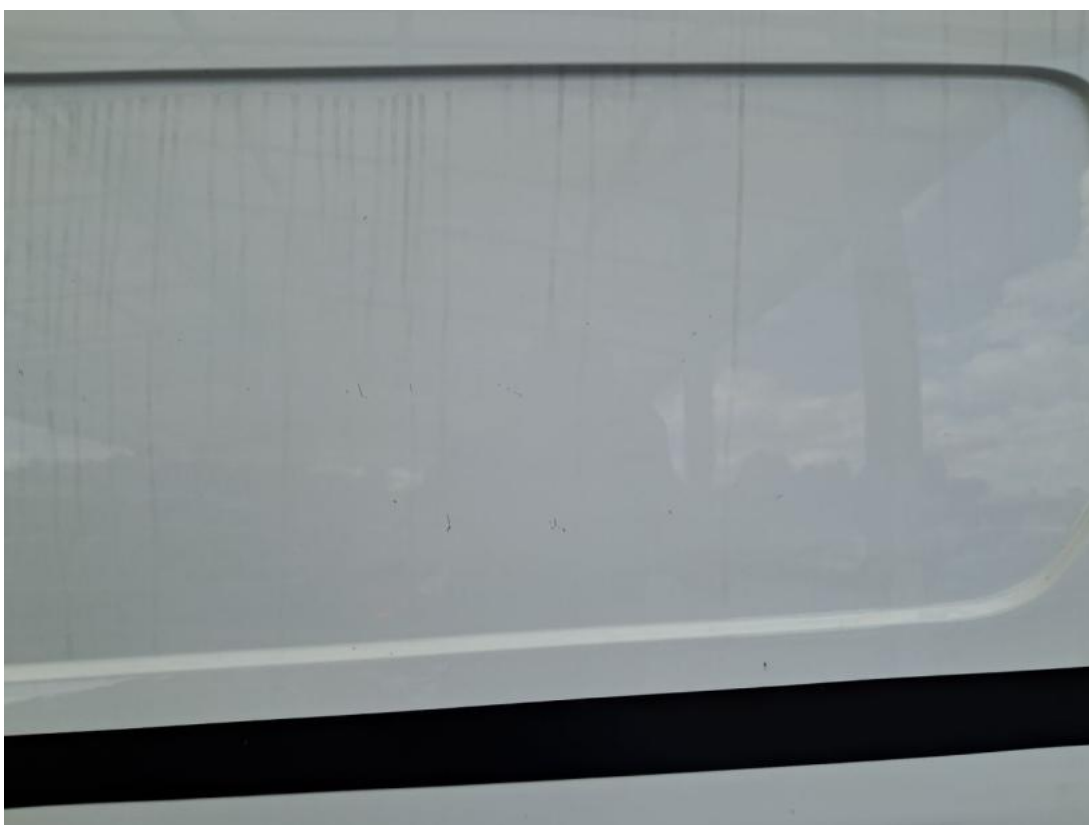
**Fot. 68**

Ściana lewa - zdjęcie poglądowe 2
