## Raport z oględzin pojazdu

| Numer raportu | 00172/9/26-201112 | Data raportu | 13-09-2026 |

| Marka, model | KIA Ceed Kombi 21- |
| Numer rejestracyjny | CT715AG |

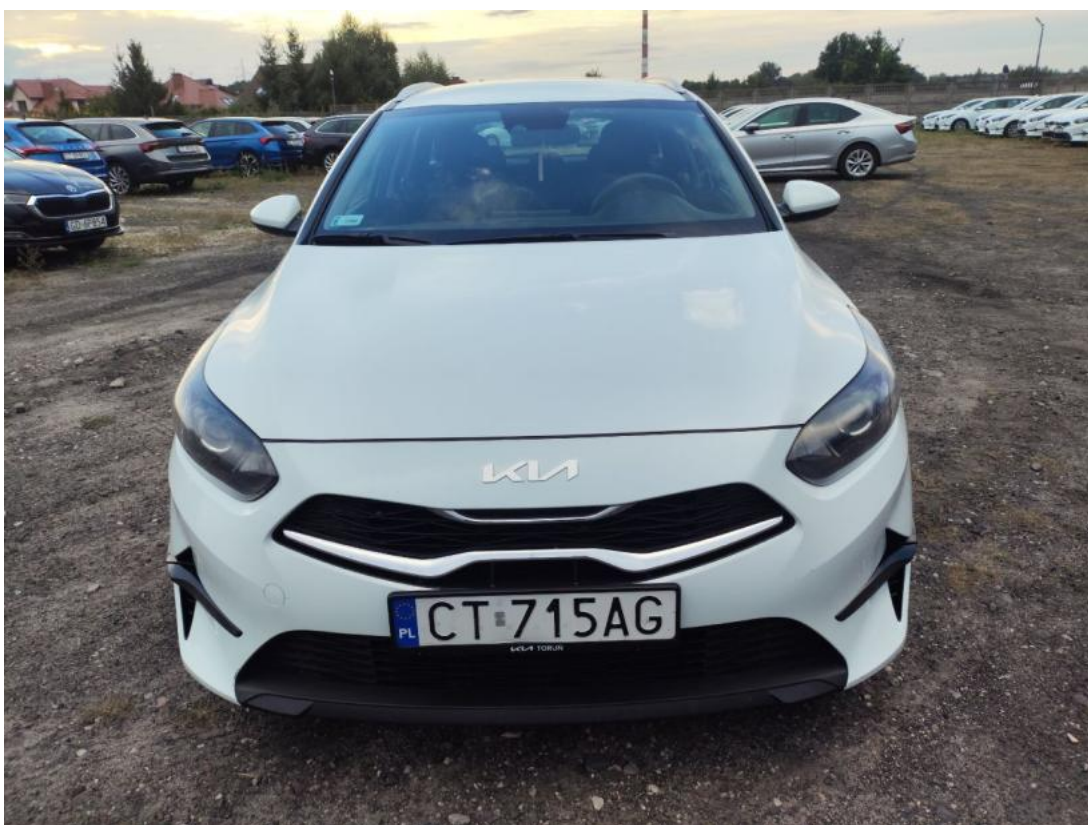
**Fot. 2**

| 4 | Okładzina zderzaka przedniego | ostre, rysa/odprysk, lew., liczne, odpryski lakieru, lew.,<br>liczne, rysa/odprysk, praw. | NA | 1 |

Przód

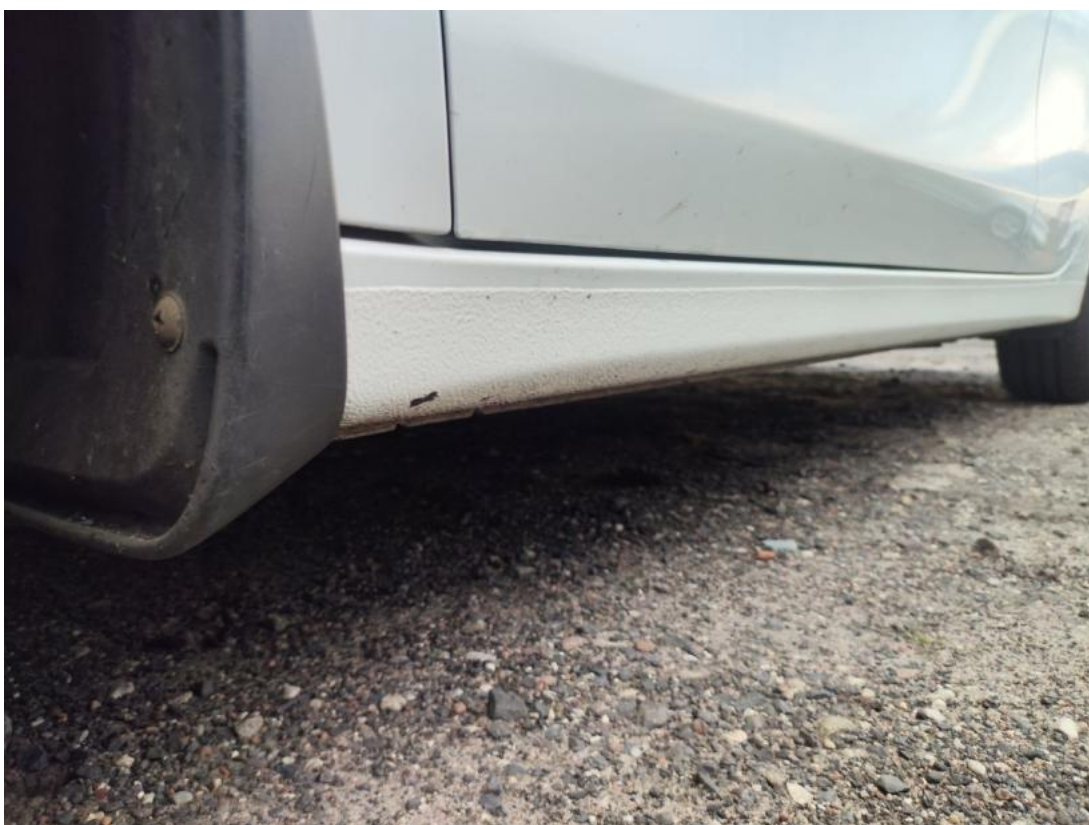
**Fot. 12**

| 6 | Próg L | liczne, ubytki materiału | NA | 1.5 |

Próg lewy (widok od przodu)

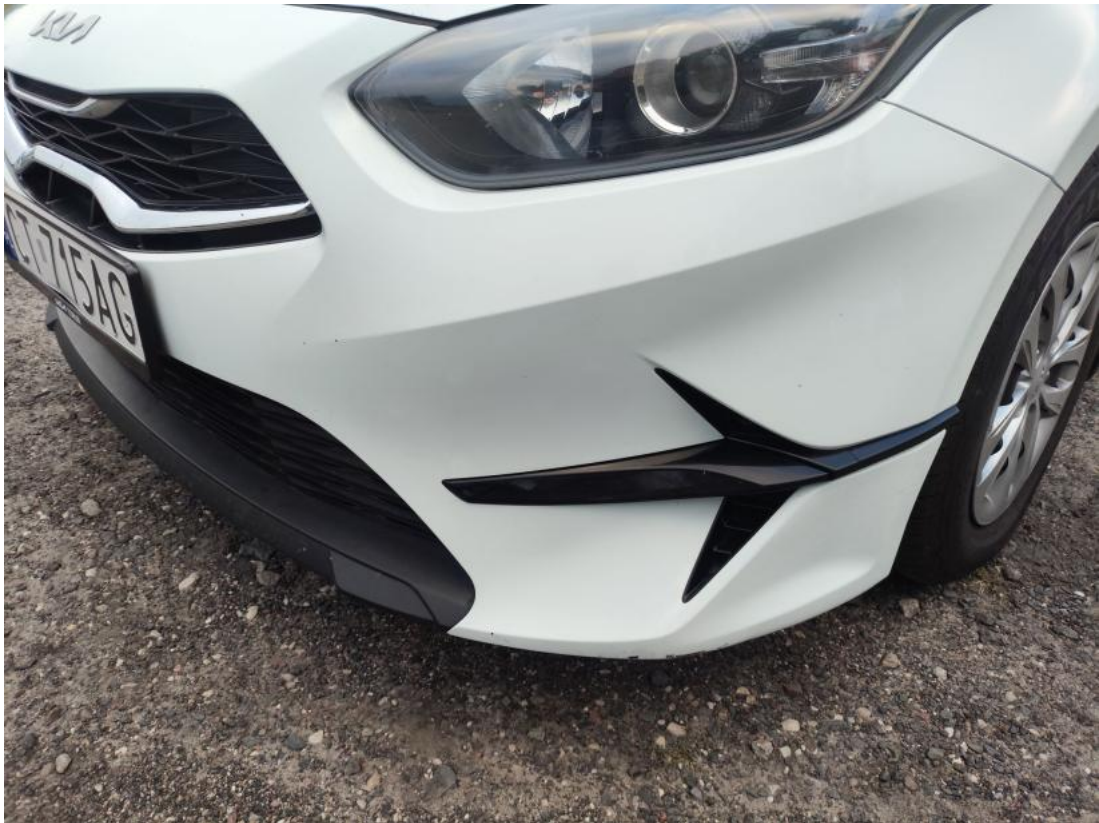
**Fot. 39**

Zderzak przedni cz L - zdjęcie poglądowe 1

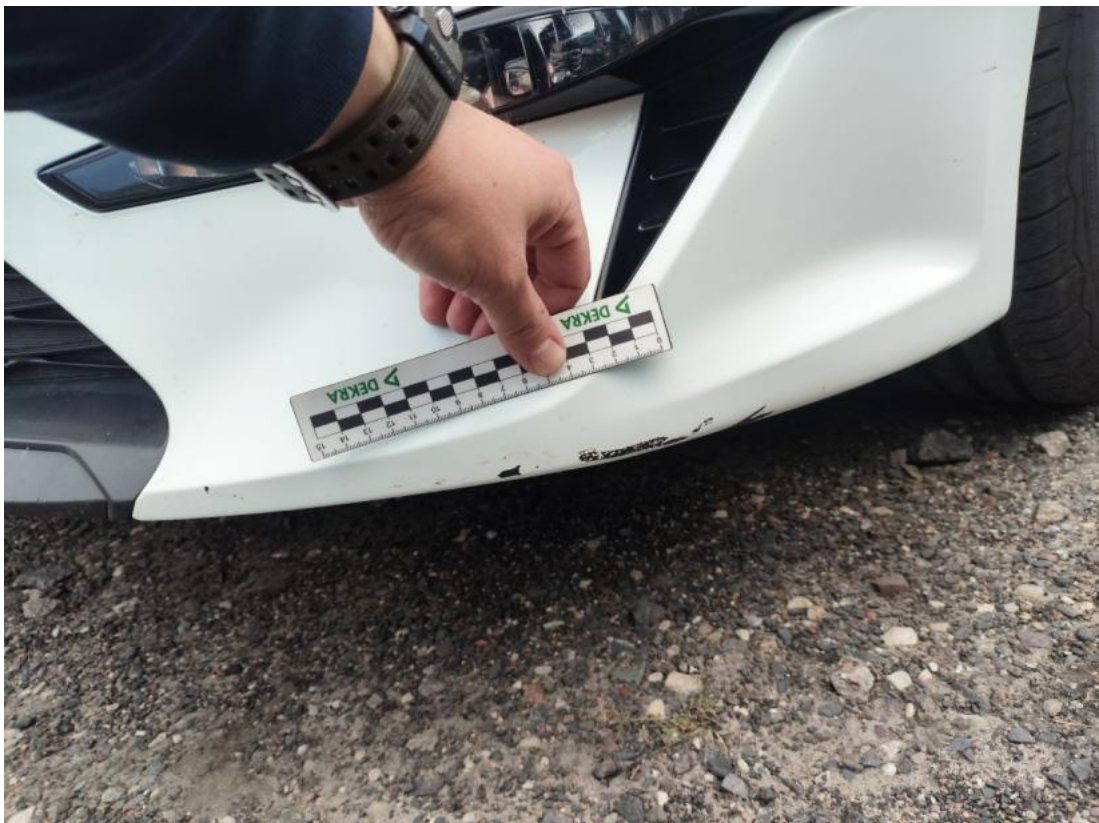
**Fot. 40**

Zderzak przedni cz L - zdjęcie poglądowe 2

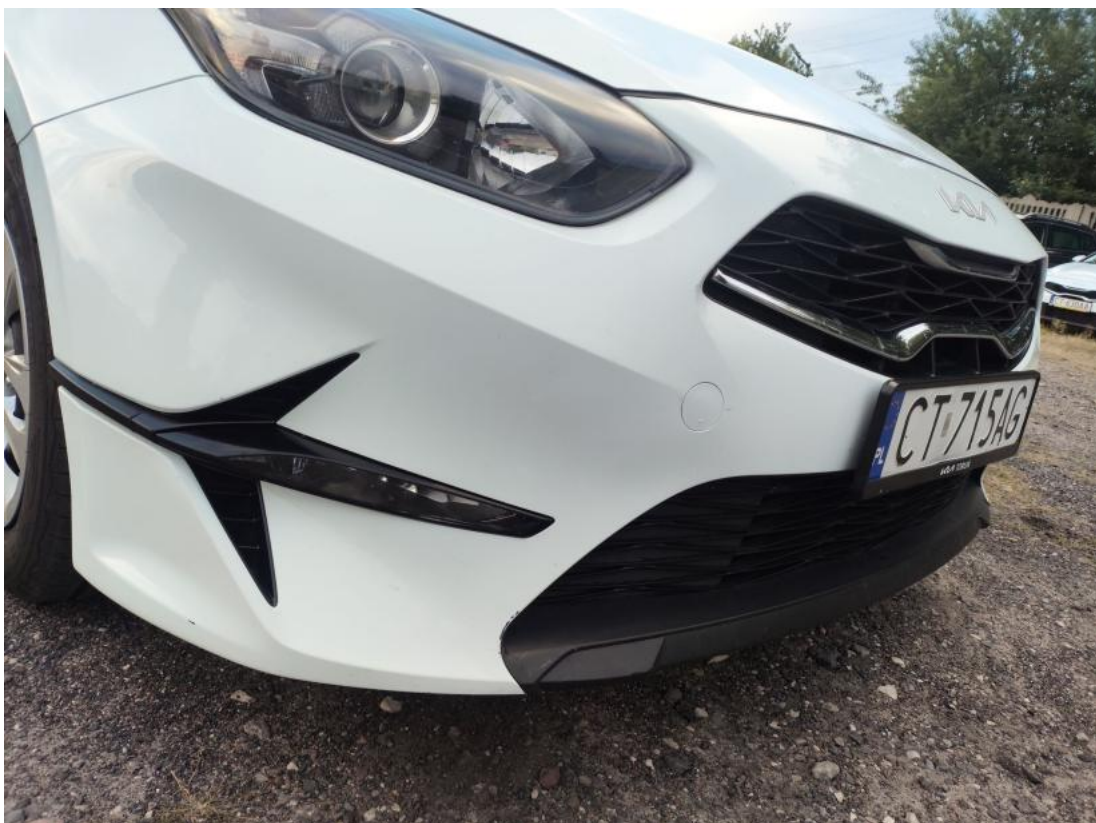
**Fot. 43**

Zderzak przedni cz L() - Rysa/odprysk 3

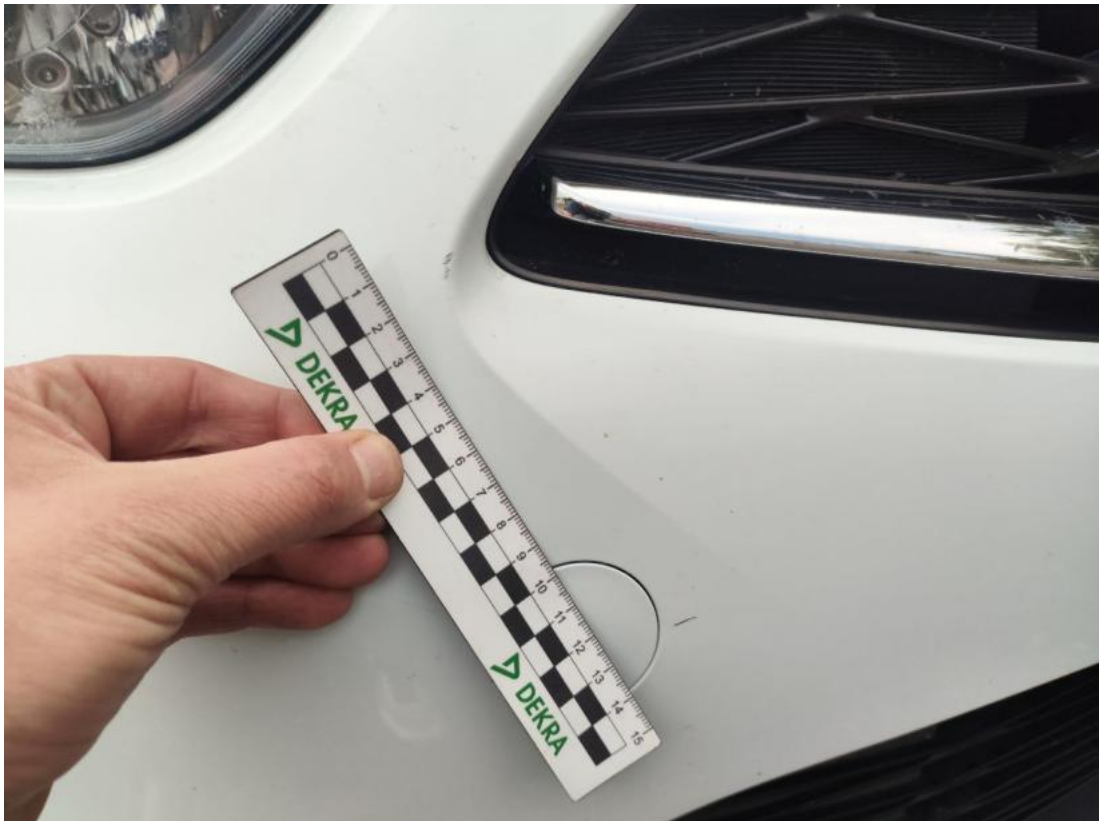
**Fot. 44**

Zderzak przedni cz P - zdjęcie poglądowe 1

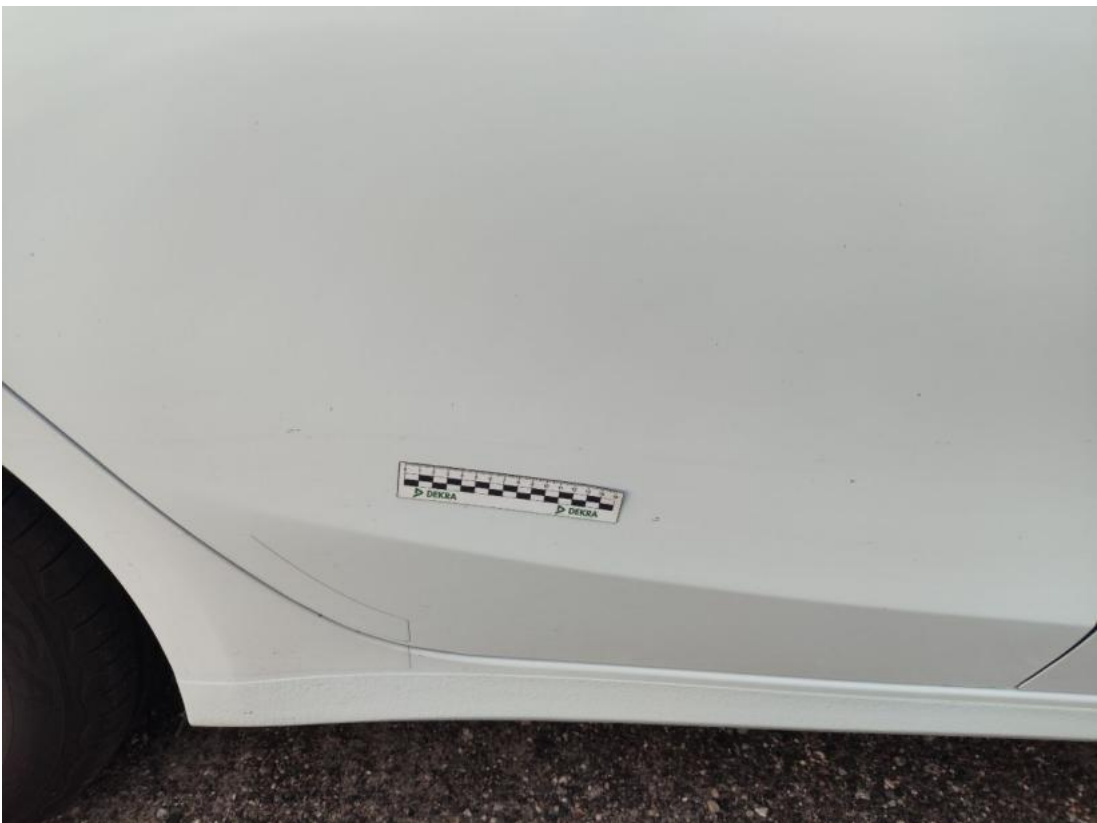
**Fot. 49**

Drzwi tylne P - zdjęcie poglądowe 1

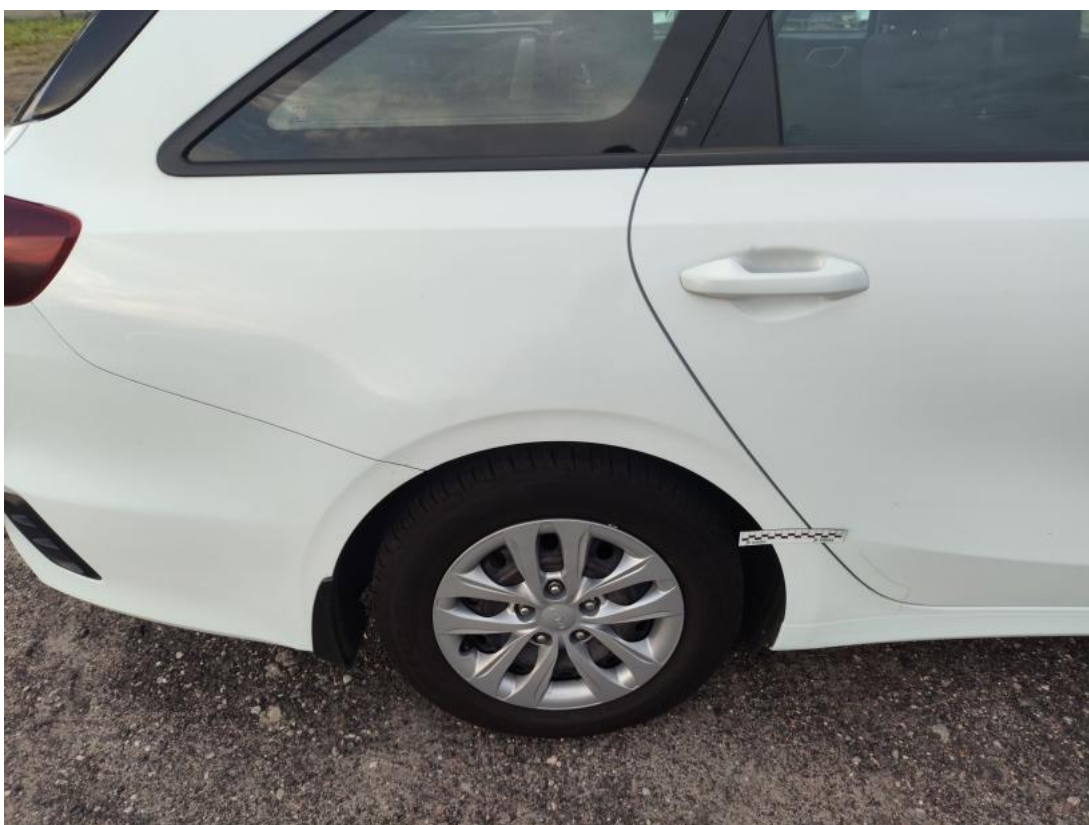
**Fot. 51**

Drzwi tylne P - Rysa/odprysk 1

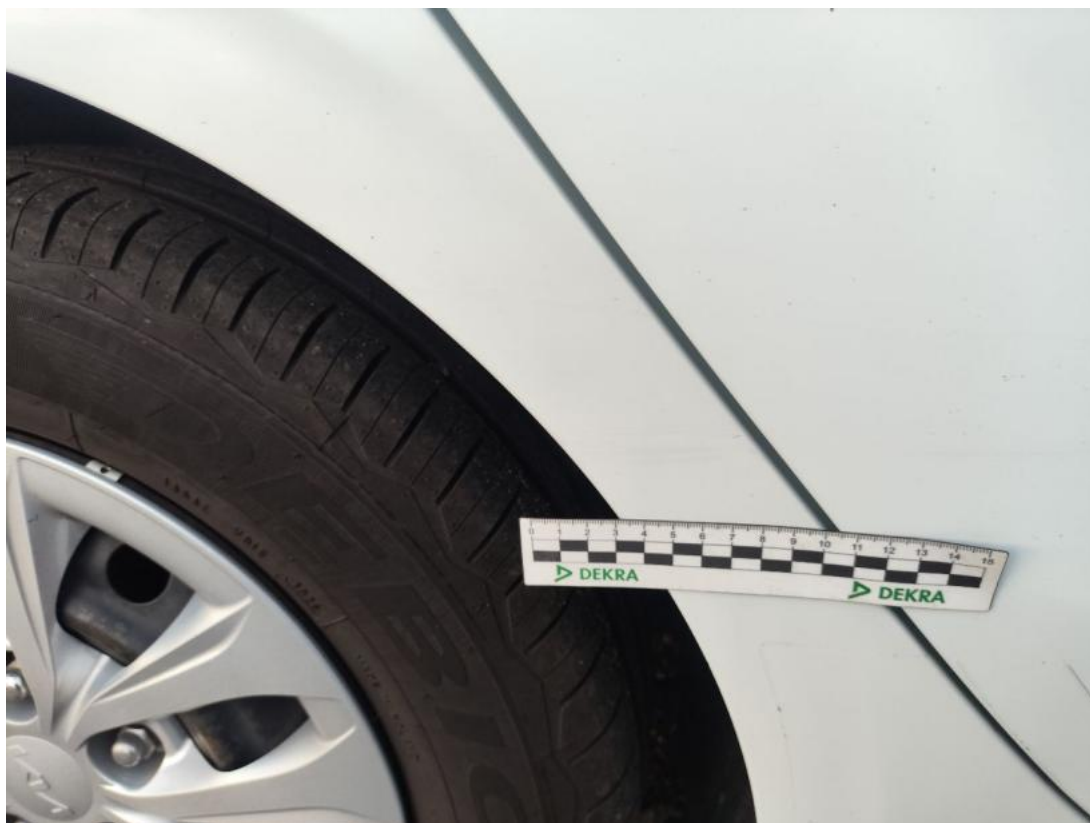
**Fot. 52**

Błotnik tylny P / Ściana boczna P - zdjęcie poglądowe 1

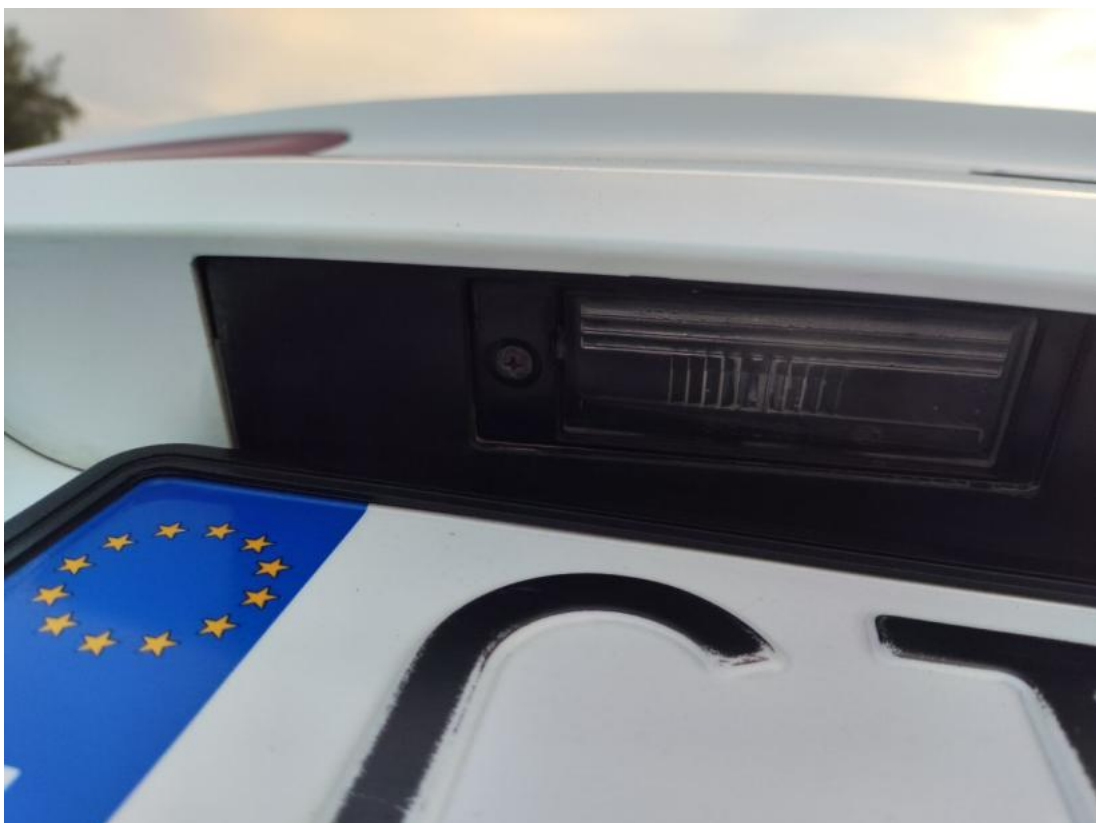
**Fot. 57**

Klamka/uchwyt pokrywy tyl - zdjęcie poglądowe 1

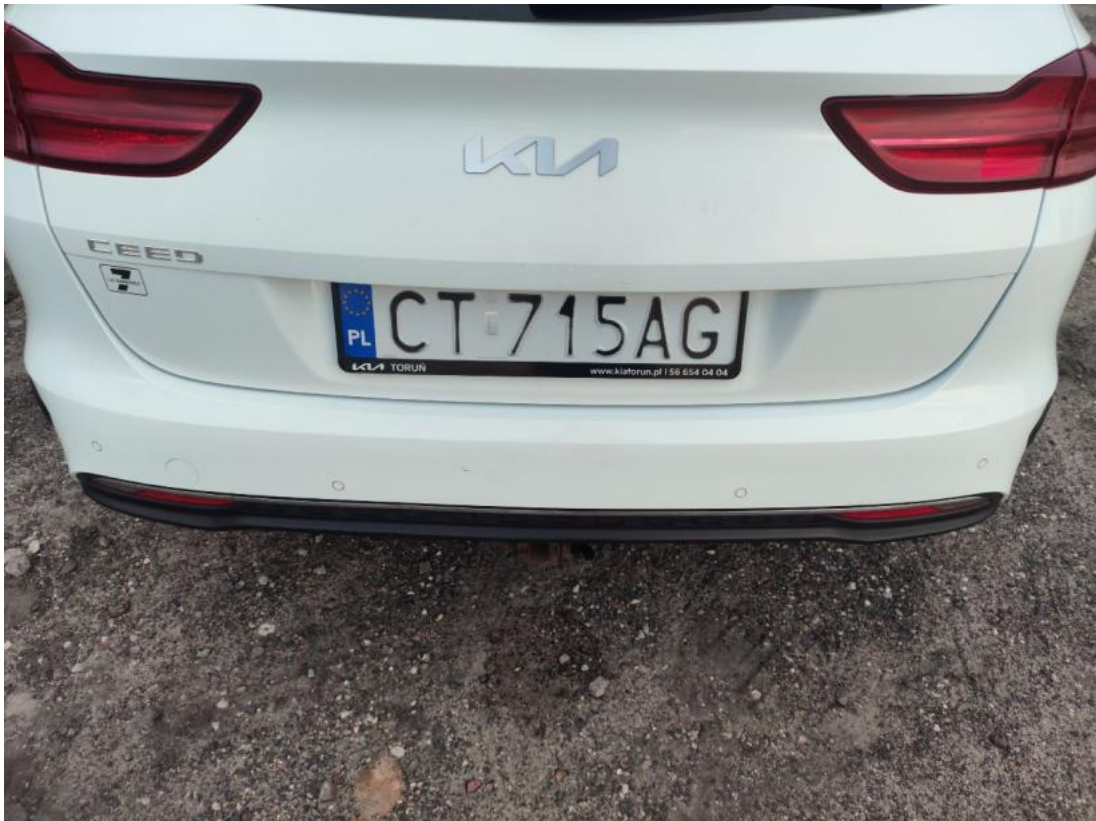
**Fot. 60**

Klamka/uchwyt pokrywy tyl - Wgniecenie/odkształcenie 2

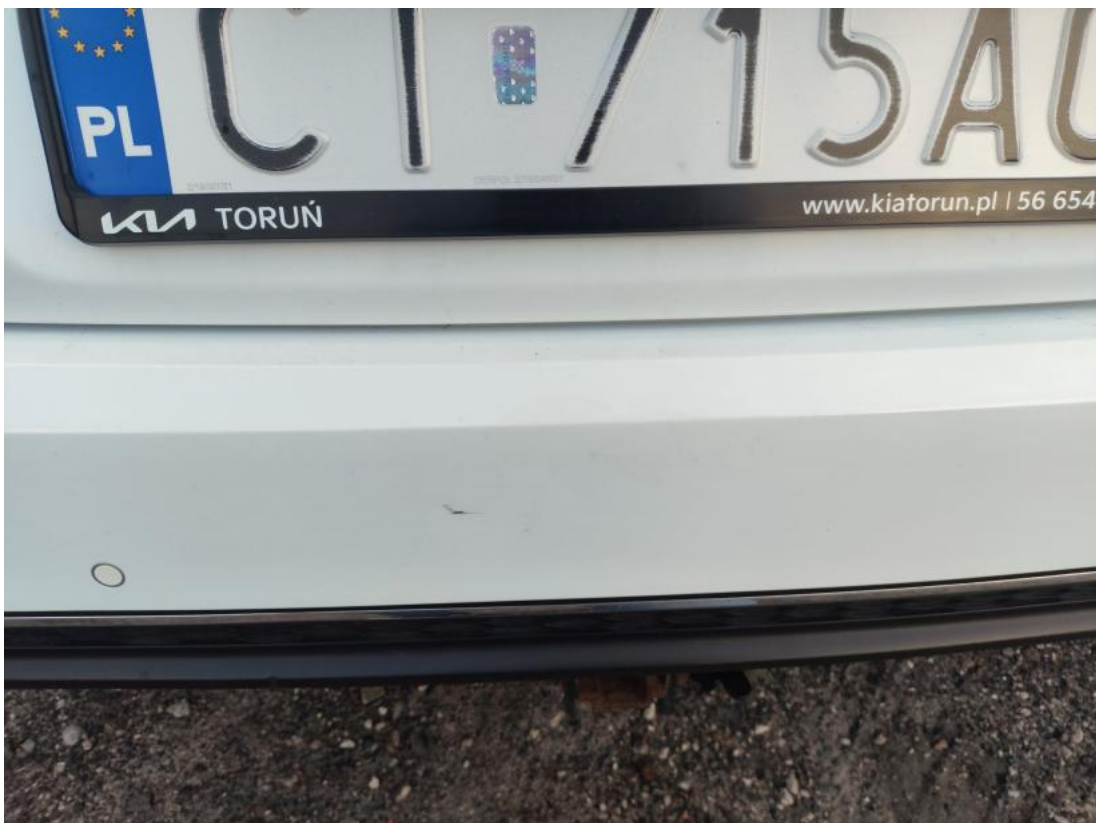
**Fot. 61**

Zderzak tylny - zdjęcie pogładowe 1

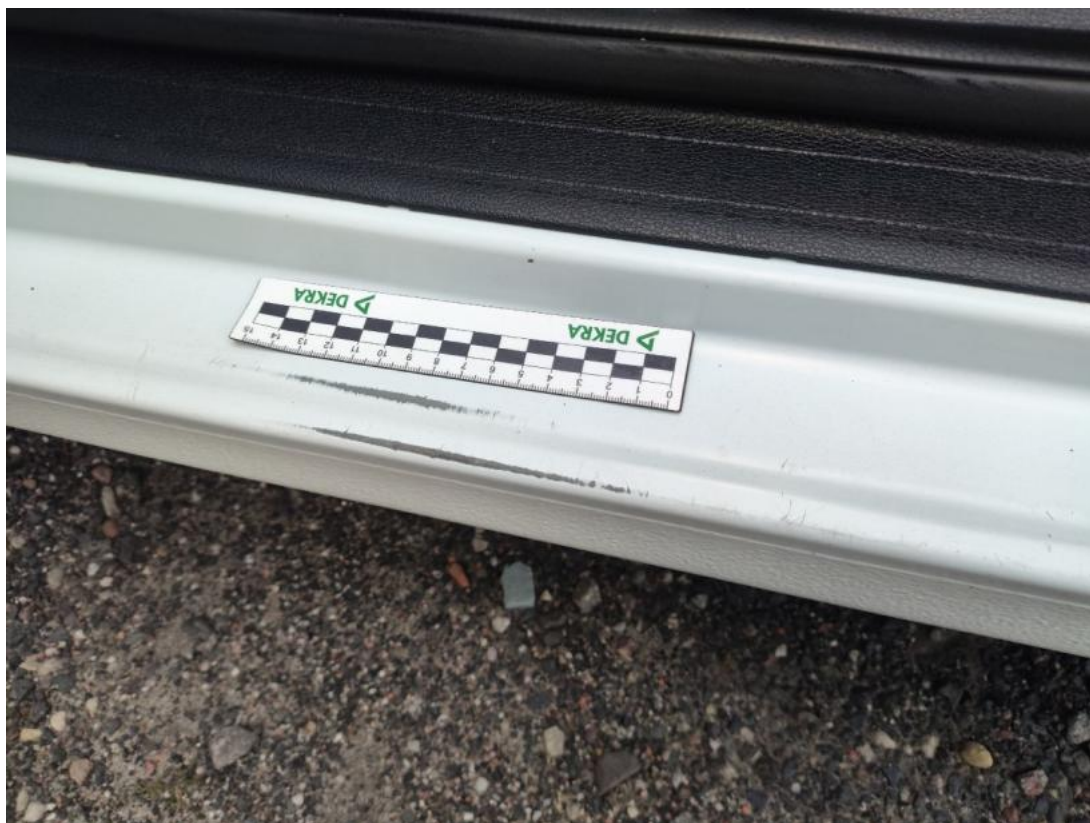
**Fot. 64**

Próg L - zdjęcie poglądowe 1

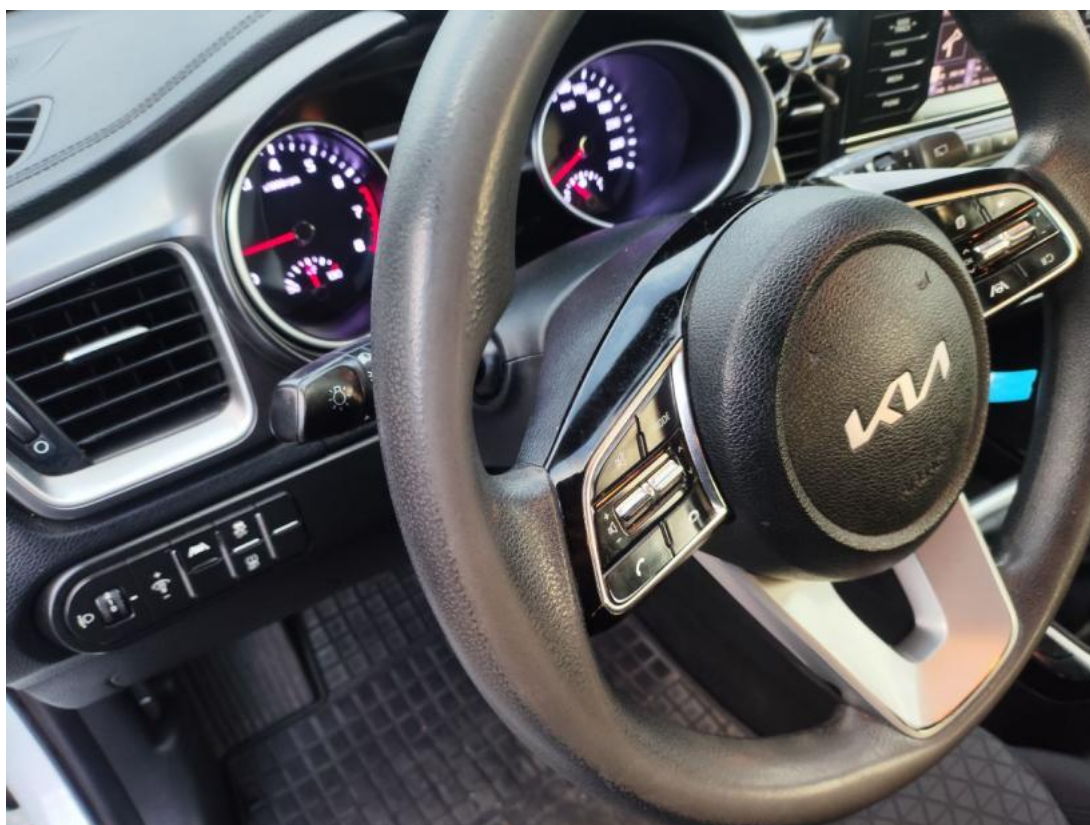
**Fot. 69**

Koło kierownicy - zdjęcie poglądowe 1

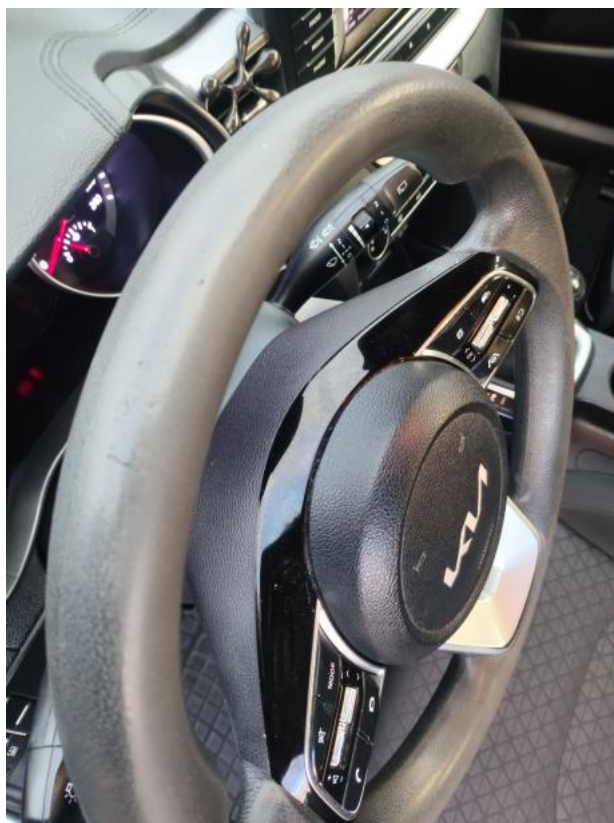
**Fot. 70**

Koło kierownicy - zdjęcie poglądowe 2

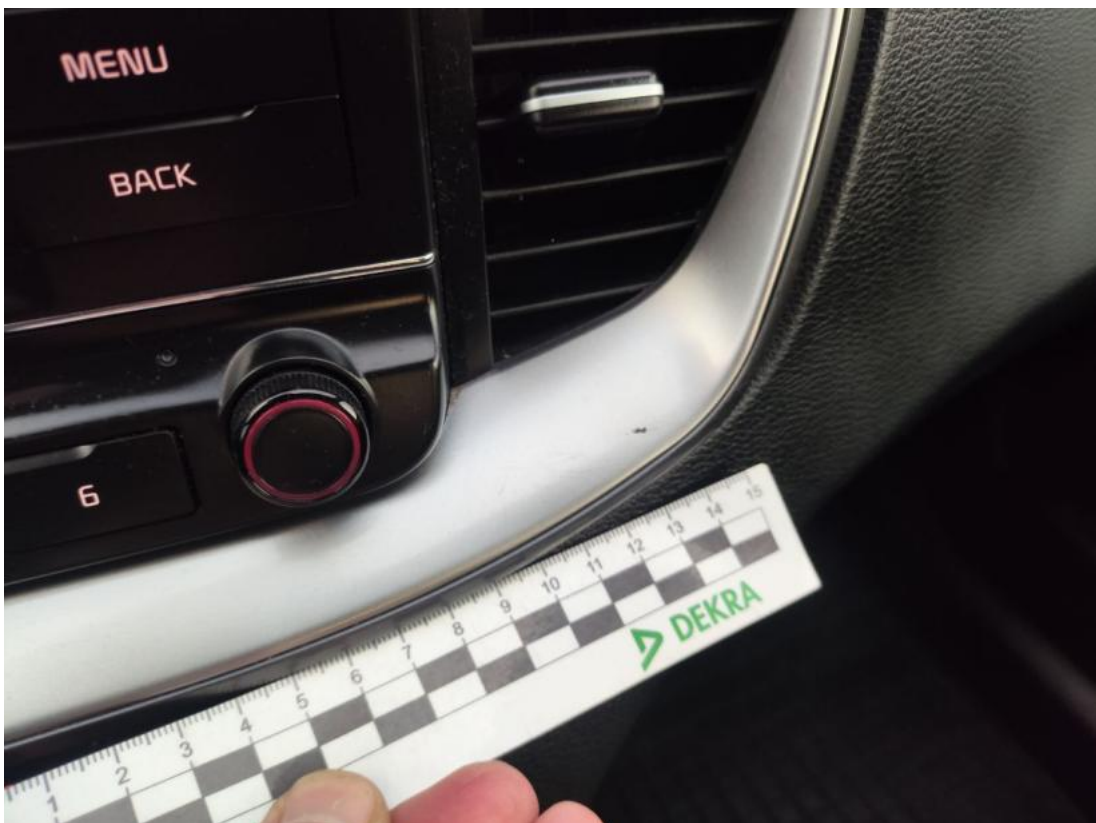
**Fot. 73**

Konsola środkowa - zdjęcie poglądowe 1

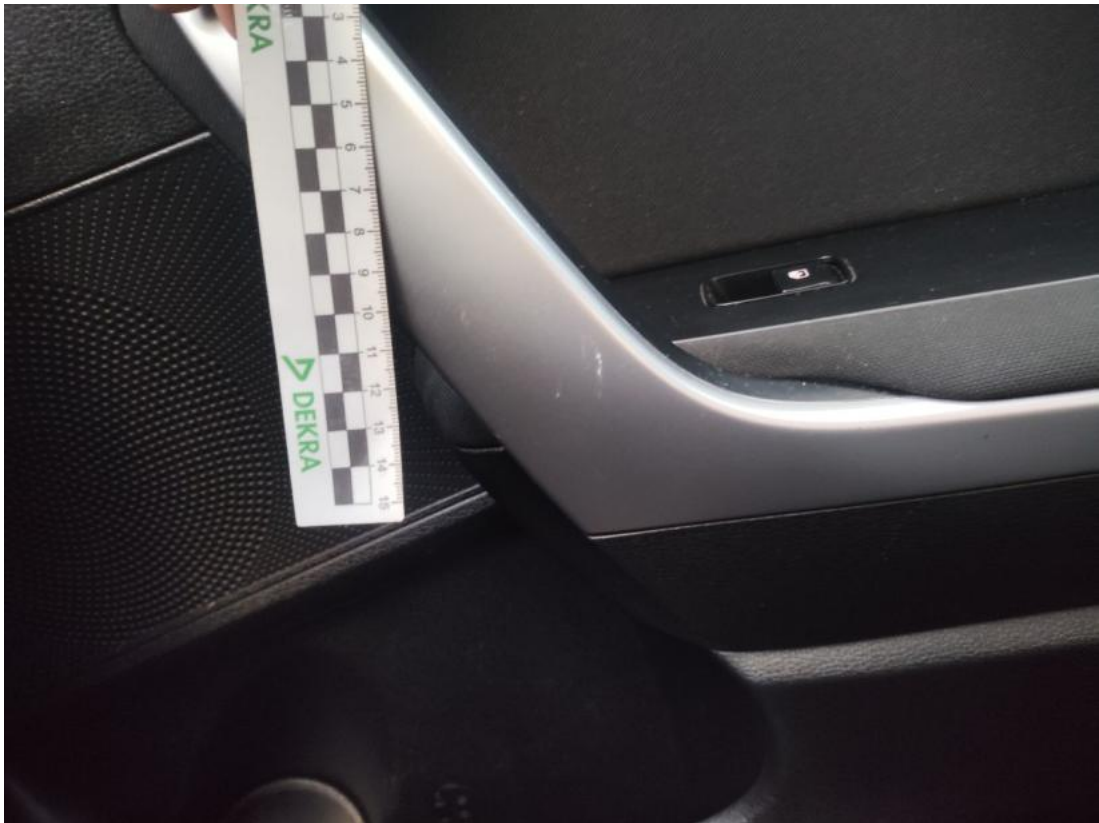
**Fot. 78**

| 3 | Tapicerka drzwi, przód R | głębokie, ubytki materiału | WY | 0.3 |

Tapicerka drzwi przednich P - zdjęcie poglądowe 1
