## Raport z oględzin pojazdu

| Numer raportu | 13756/9/26-15201 | Data raportu | 23-09-2026 |

| Marka, model | PEUGEOT Boxer 435 BlueHDi... |

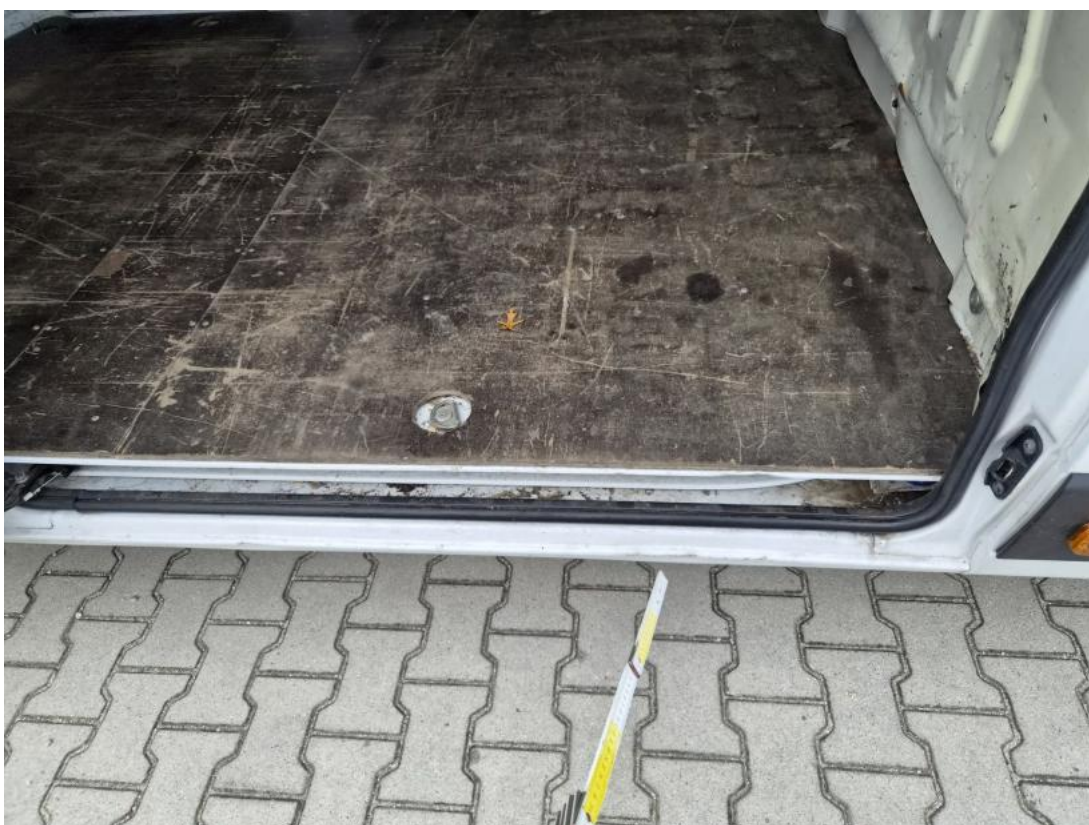
**Fot. 46**

Próg P - zdjęcie poglądowe 1

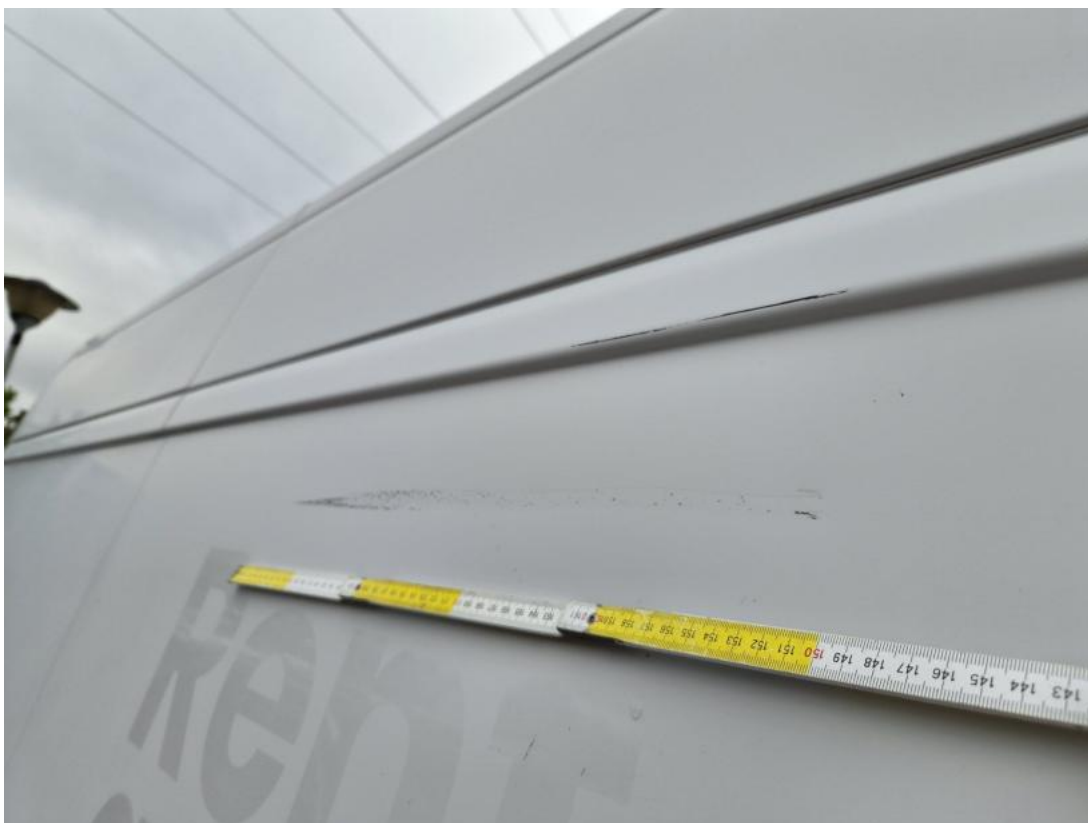
**Fot. 57**

Błotnik tylny L / Ściana boczna L - Wgniecenie/odkształcenie 1

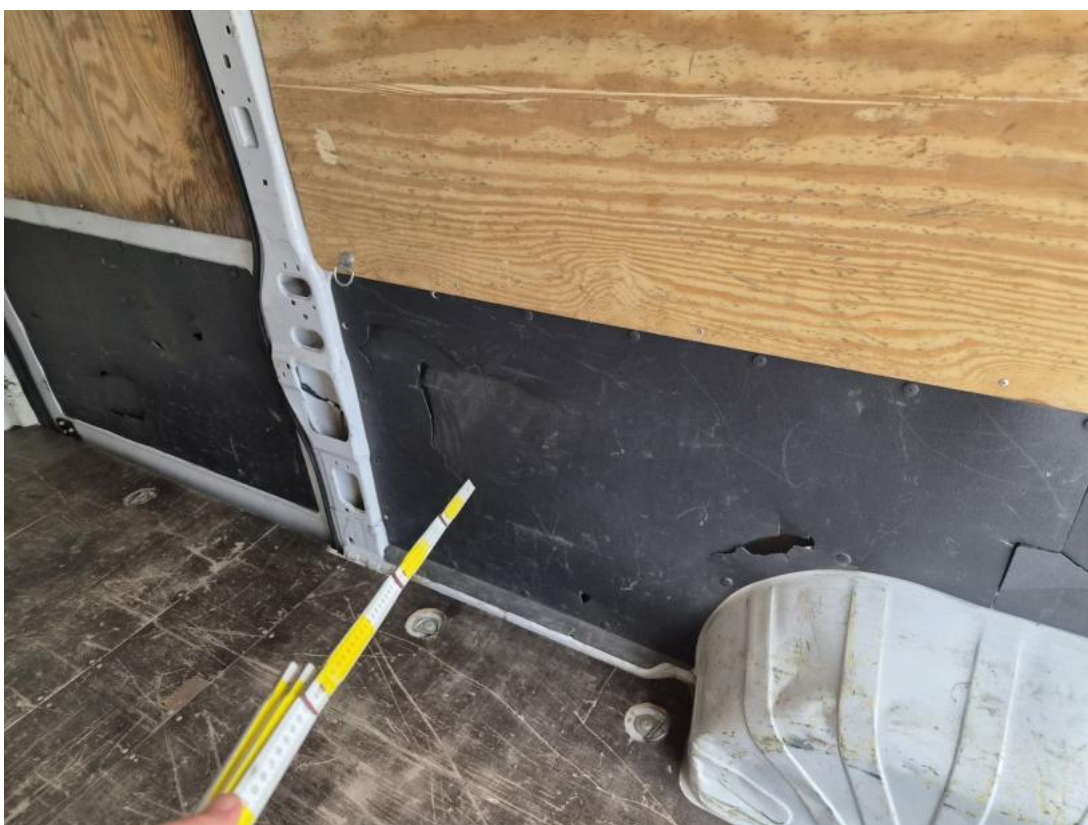
**Fot. 70**

Wykładzina przestrzeni bagażowej - zdjęcie poglądowe 1

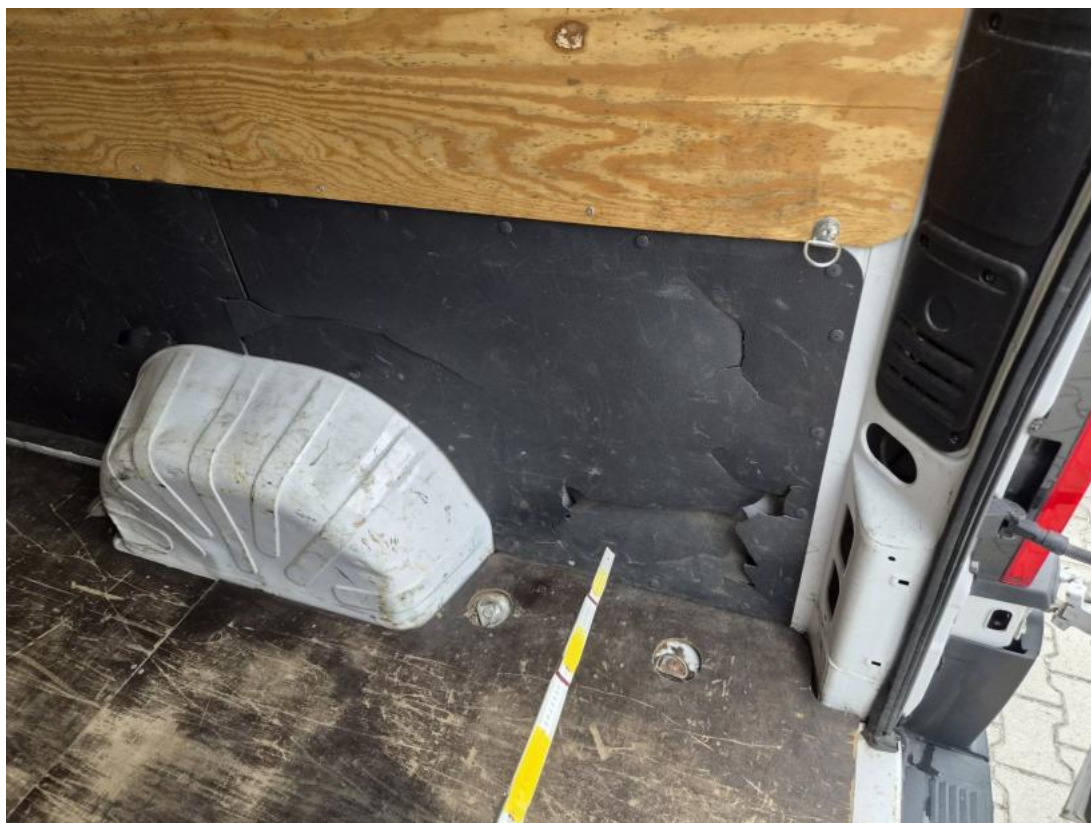
**Fot. 71**

Wykładzina przestrzeni bagażowej - zdjęcie pogładowe 2
