## Ocena stanu technicznego pojazdu

| | <b>OPEL, Astra K Sports Tourer (2016-, Enjoy Start/Stop</b> | | | | KOM |
| WD7564T | W0VBD8EVXL8037276 | | 18-11-2020/2020 | 17-11-2026 | srebrny/METALIK |

**Data oględzin:** 07-04-2026

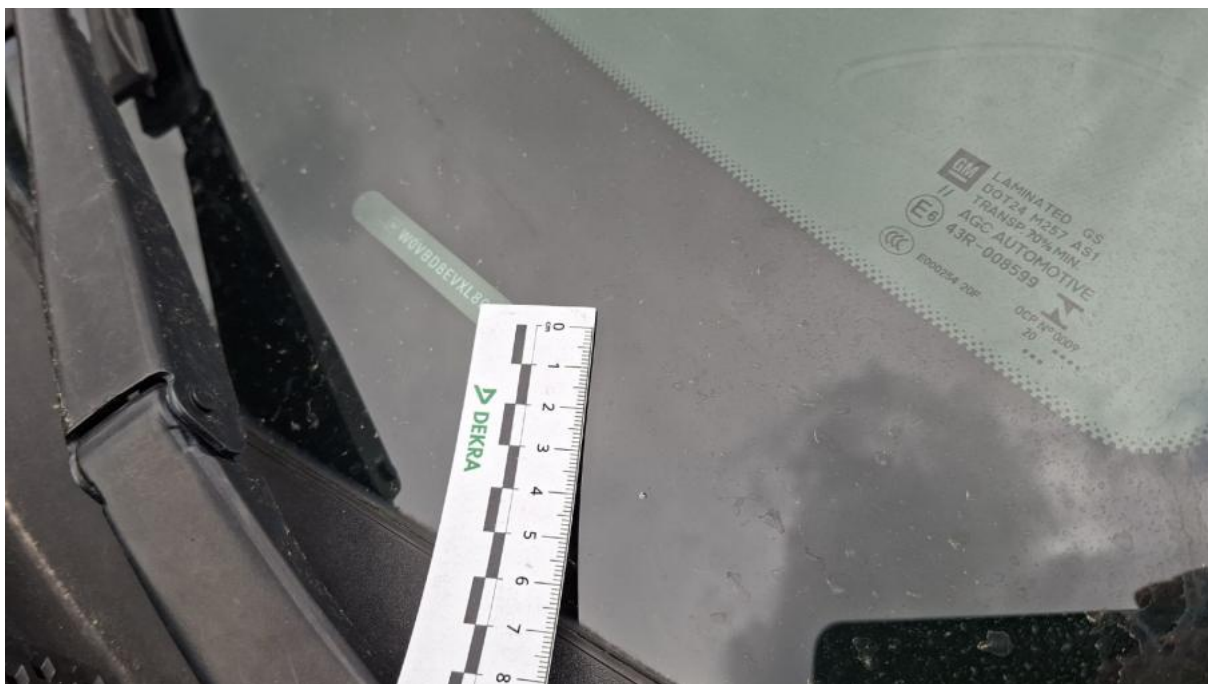
**Fot. 42**

Szyba czołowa - Rysa/odprysk 1

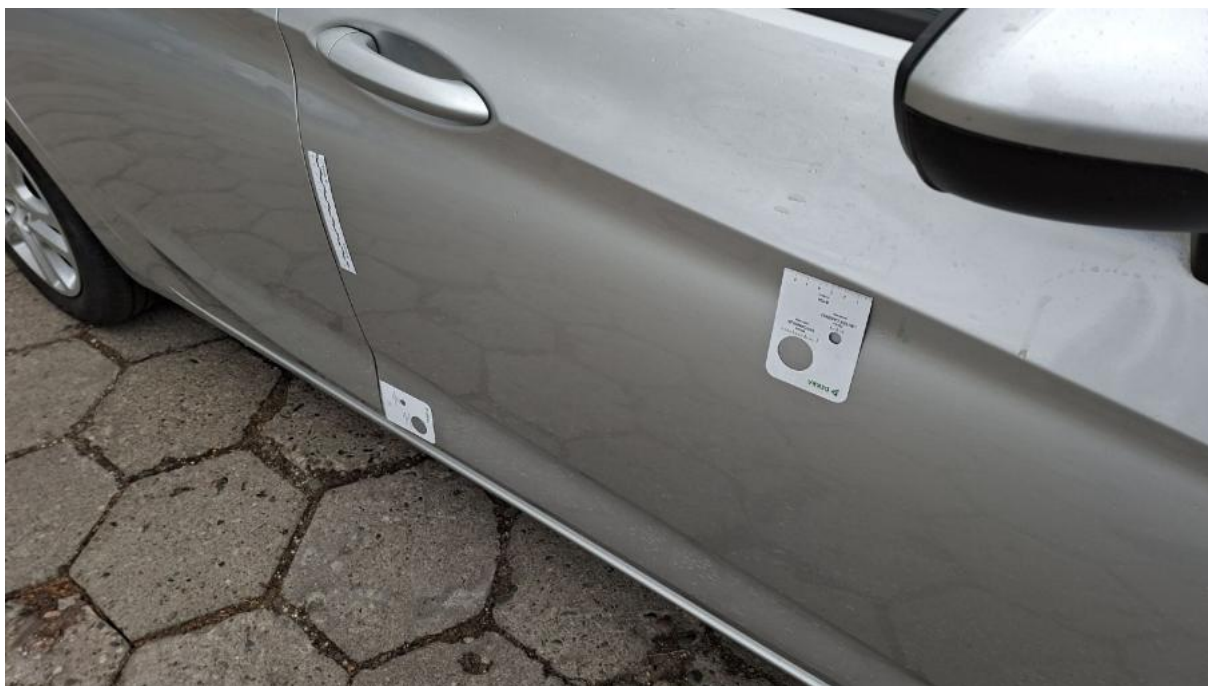
**Fot. 51**

Drzwi przednie P - zdjęcie pogładowe 1

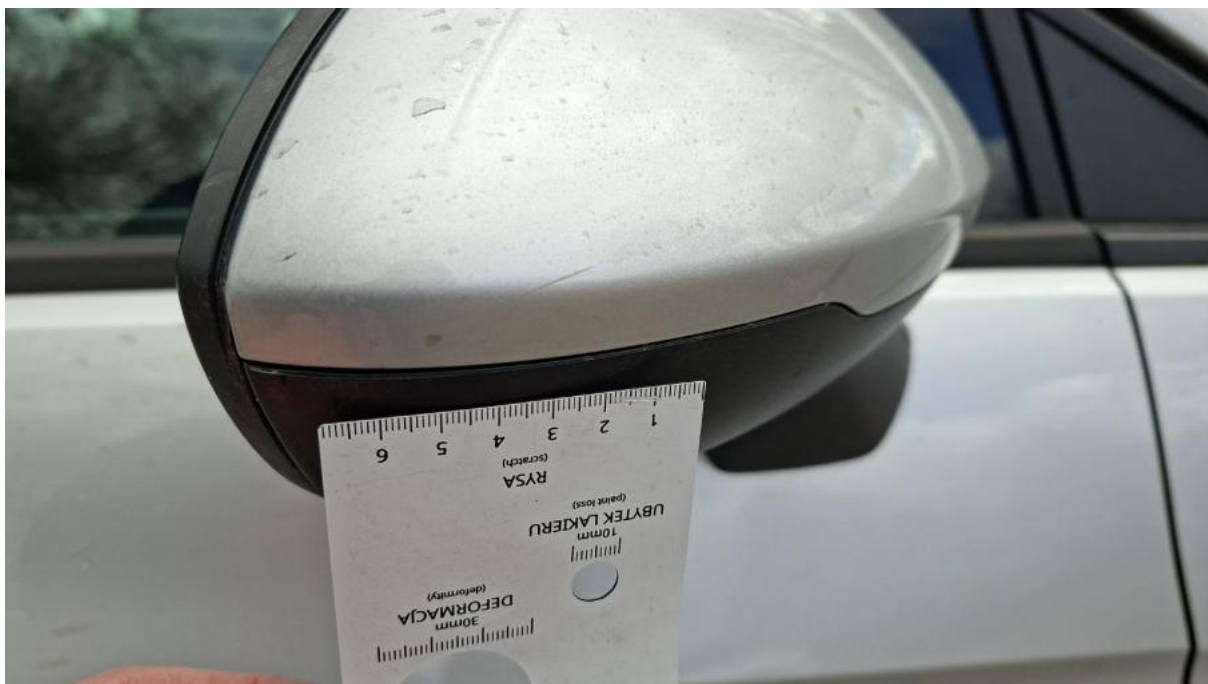
**Fot. 54**

Lusterko zew P - Rysa/odprysk 1

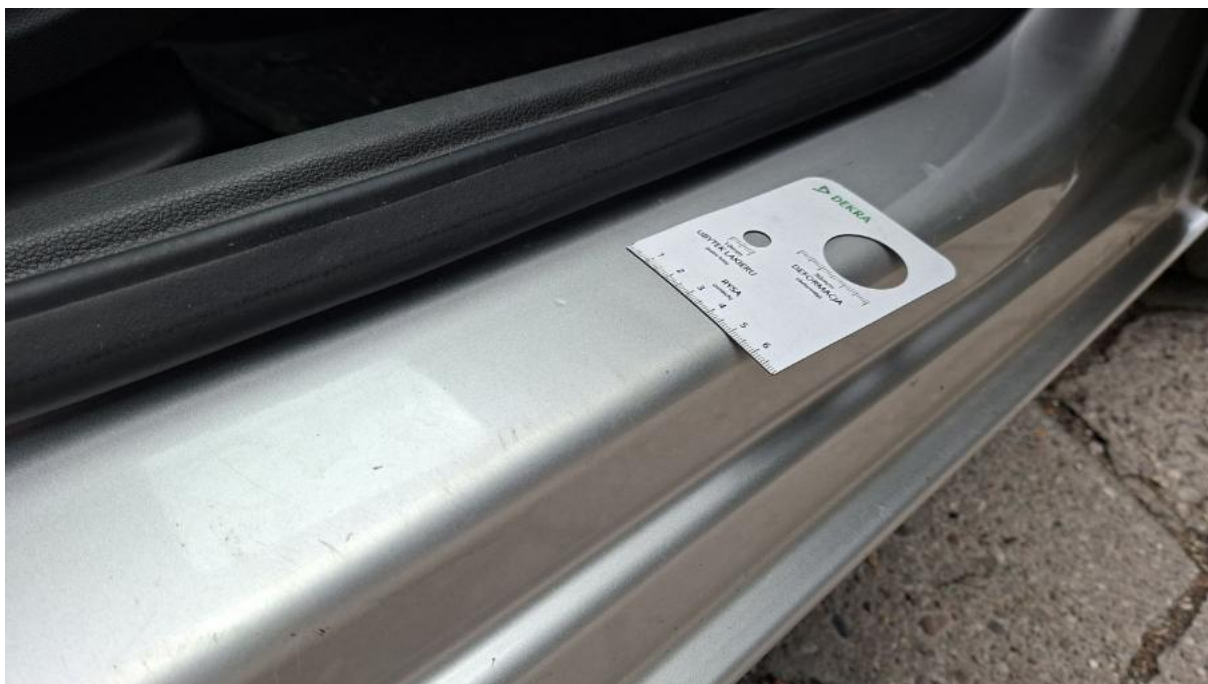
**Fot. 56**

Próg P - Wgniecenie/odkształcenie 1

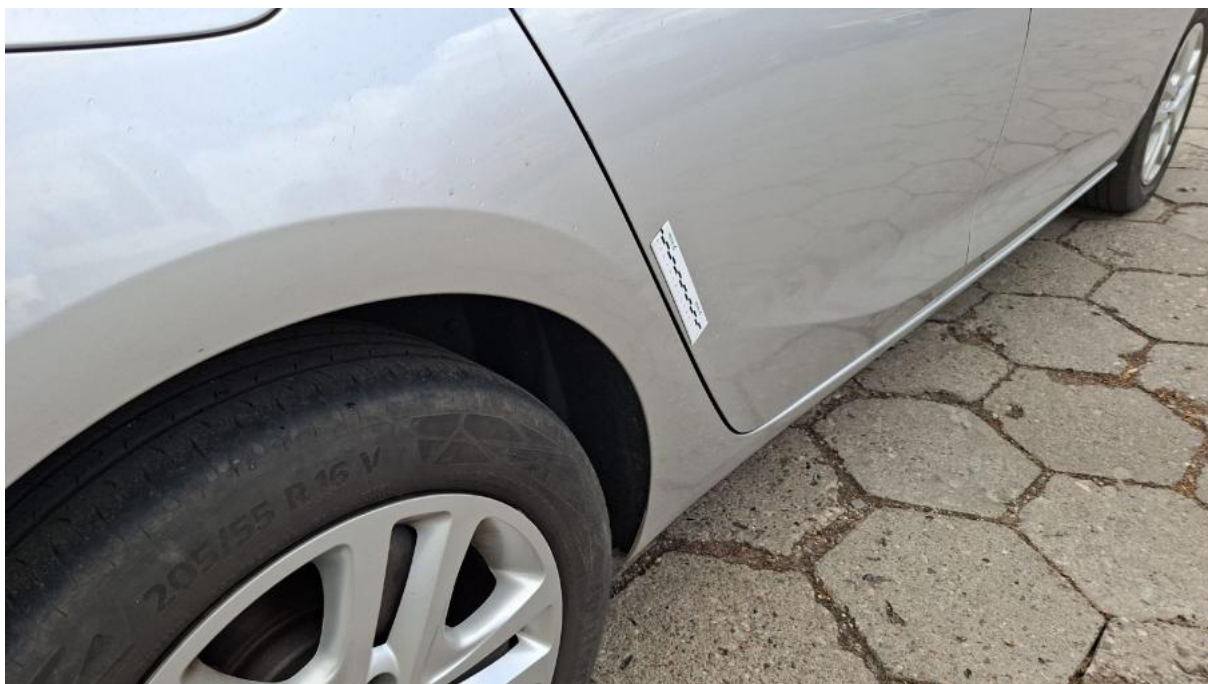
**Fot. 58**

Łotnik tylny P / Ściana boczna P - zdjęcie poglądowe 1

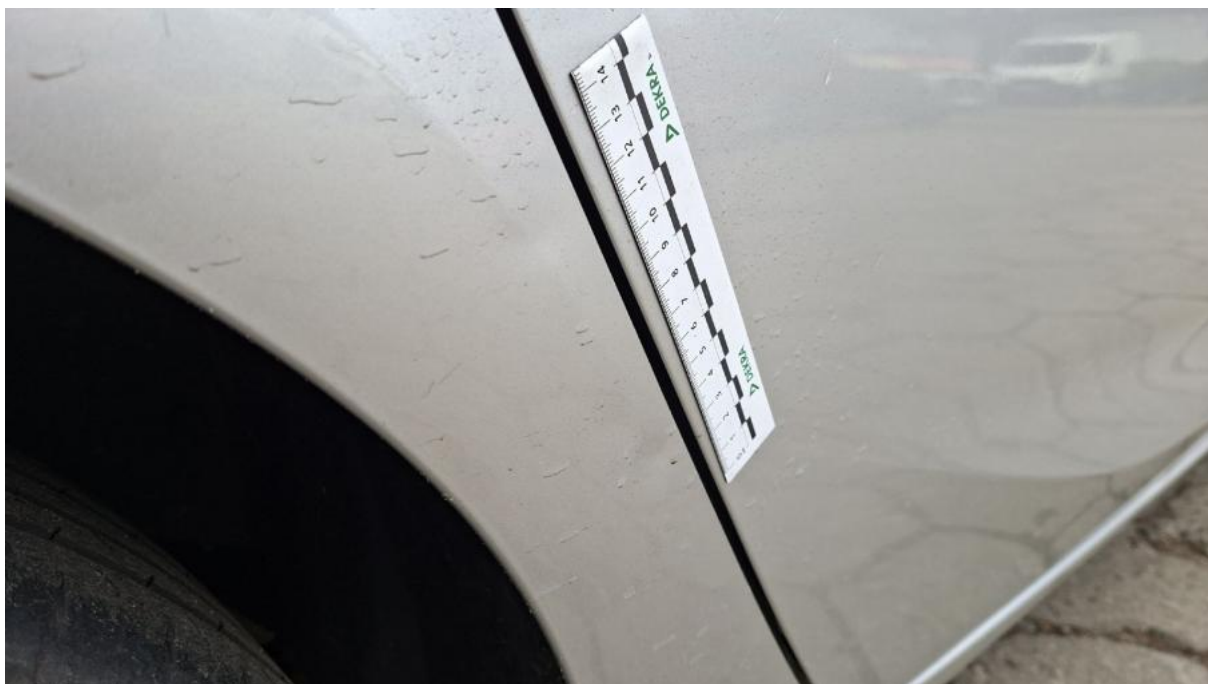
**Fot. 60**

Błotnik tylny P / Ściana boczna P - Wgniecenie/odkształcenie 2

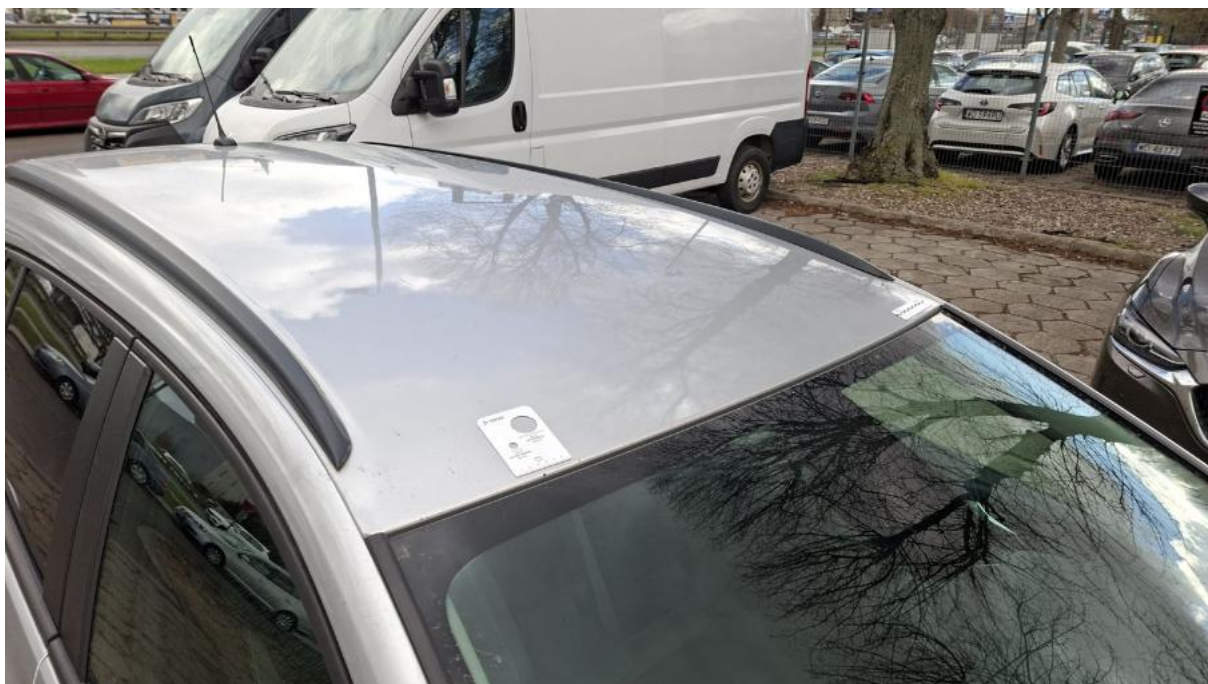
**Fot. 64**

Dach - zdjęcie poglądowe 1

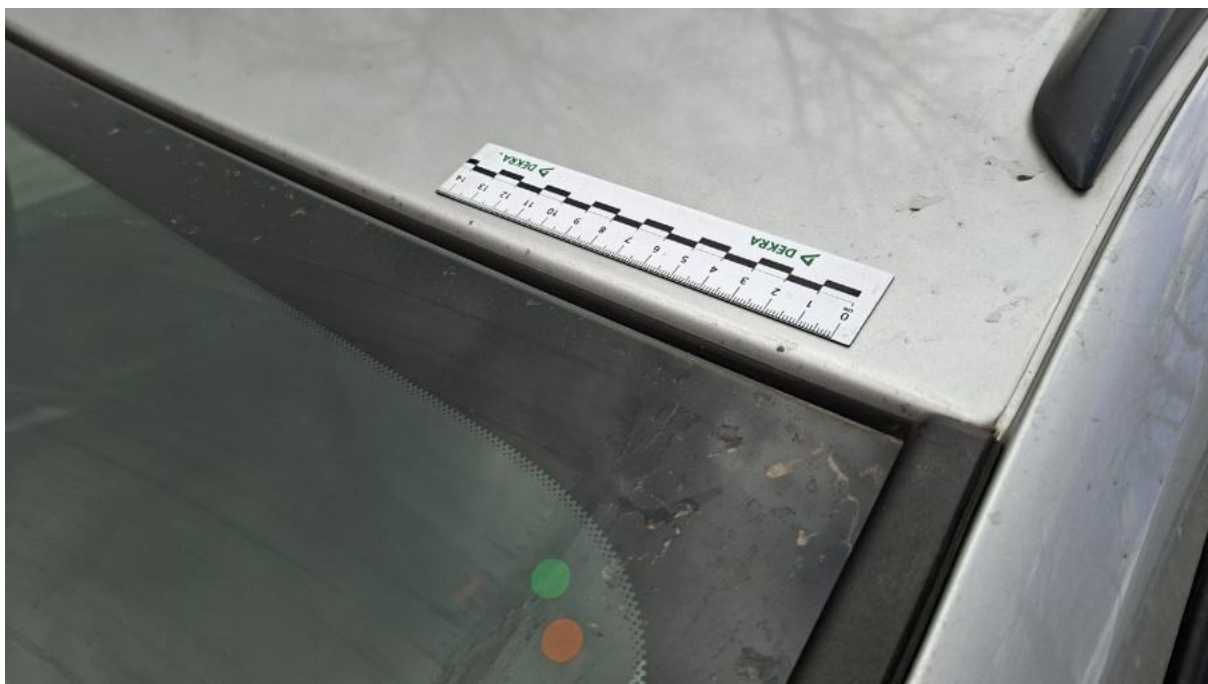
**Fot. 66**

| Poz. | Nazwa części | Nr katalogowy | Opis uszkodzenia | Czas [rbg] |
|---|---|---|---|---|
| 6 | Dach | | korozja | |

Dach - Rysa/odprysk 2

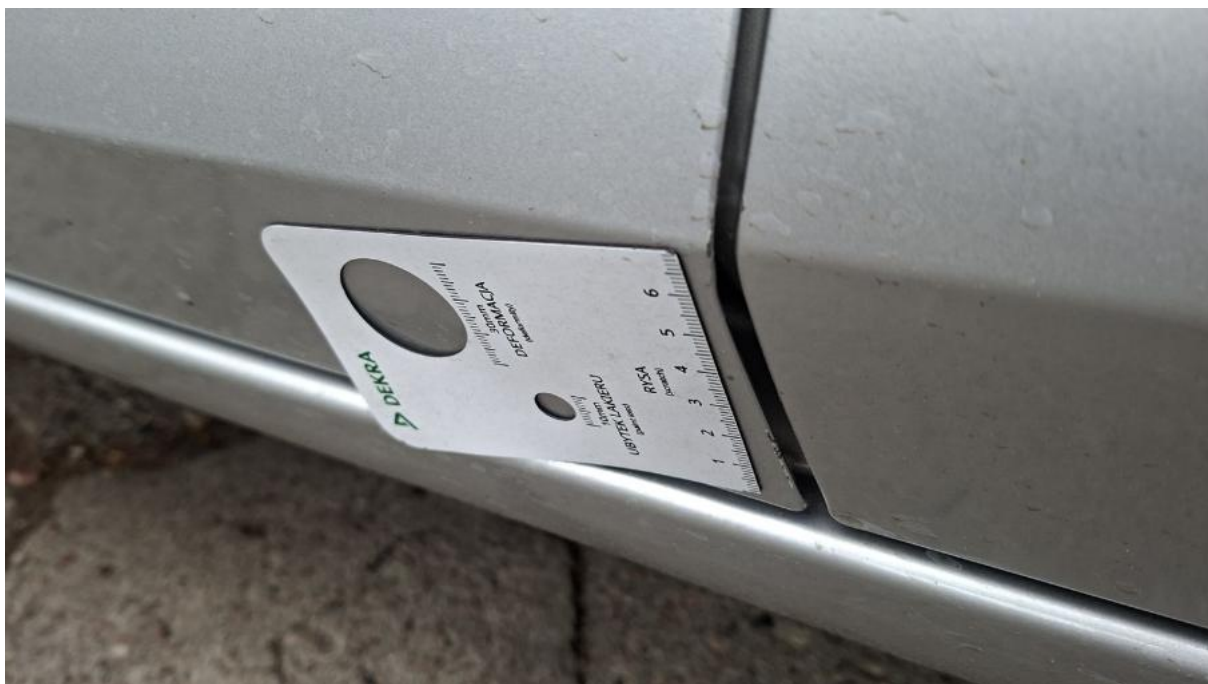
**Fot. 70**

Drzwi przed L - Rysa/odprysk 2

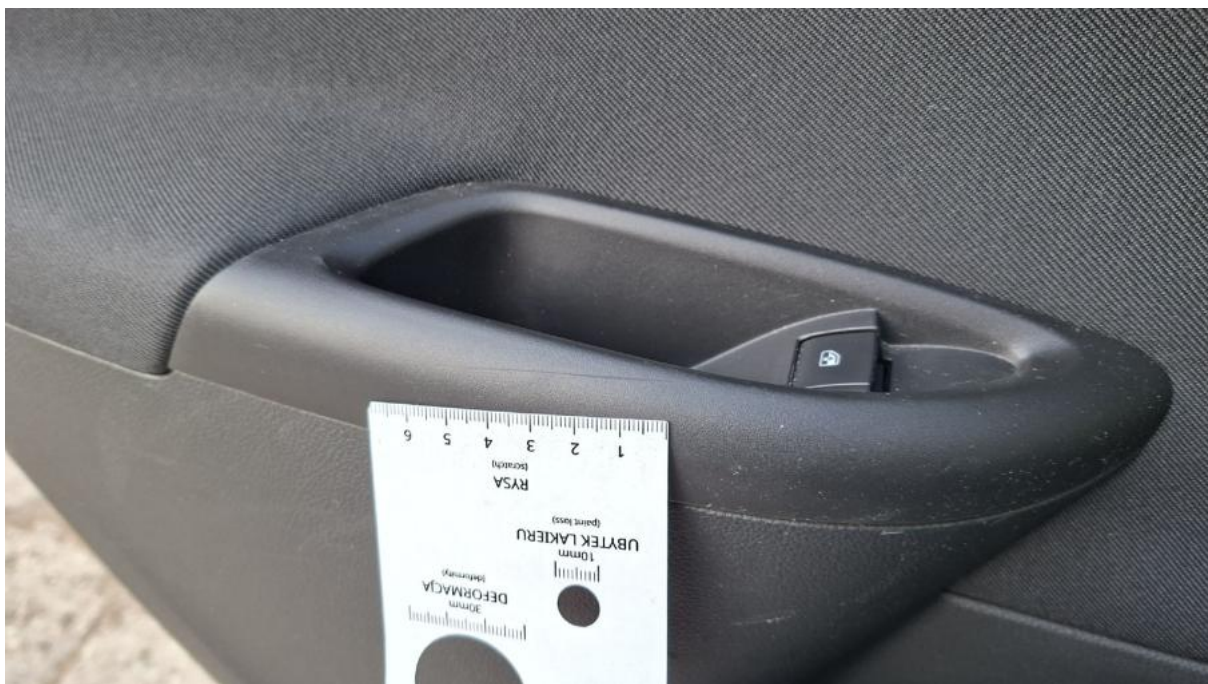
**Fot. 76**

Tapicerka drzwi tylnych L - Rysa/odprysk 1

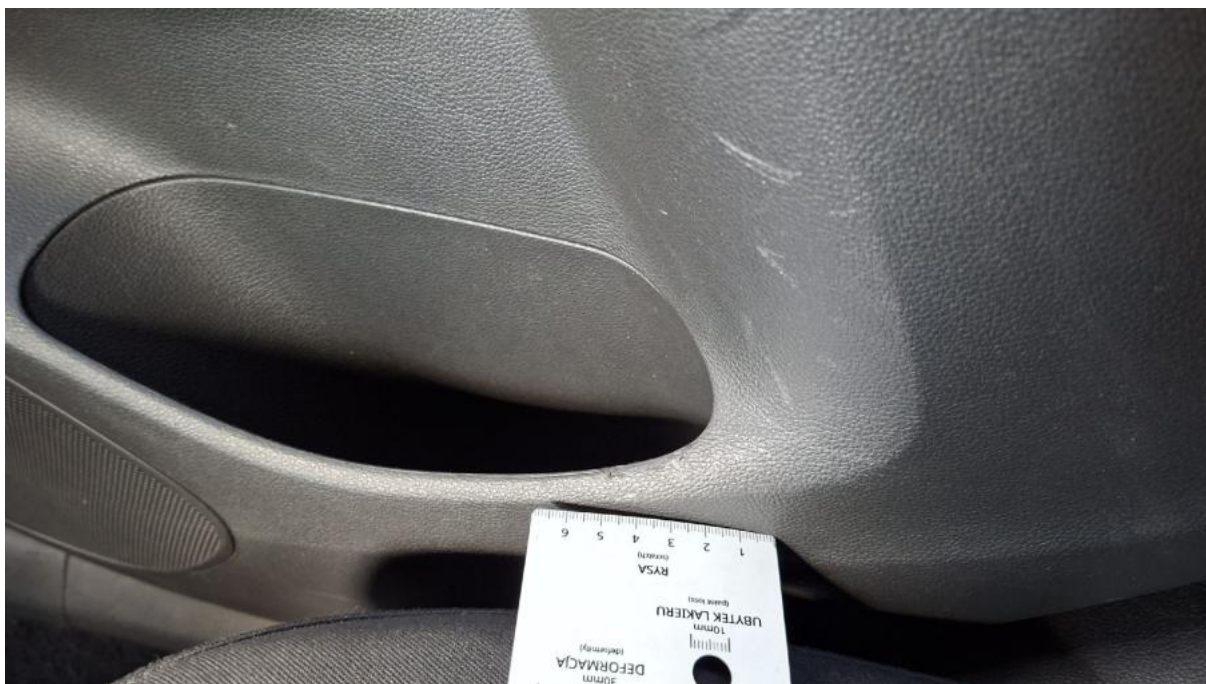
**Fot. 78**

Tapicerka drzwi tylnych P - Rysa/odprysk 1

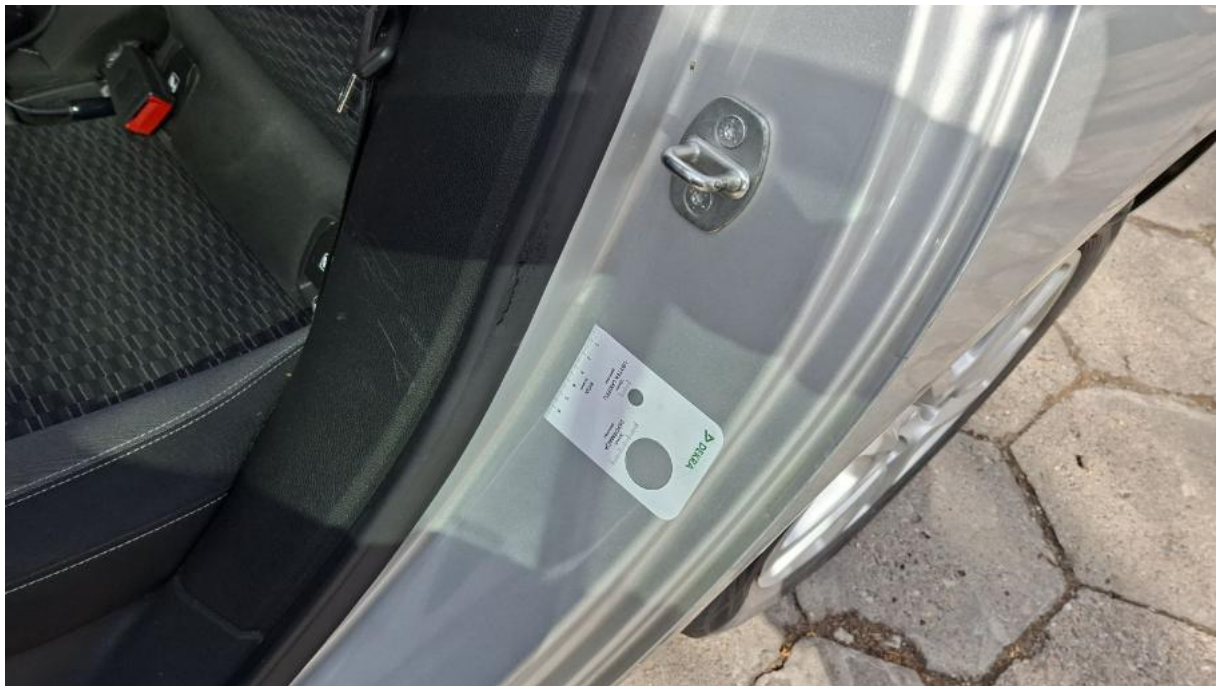
**Fot. 79**

Uszczelka drzwi tylnych L - zdjęcie poglądowe 1
