## Raport z oględzin pojazdu

| Numer raportu | 13739/9/26-15201 | Data raportu | 22-09-2026 |

| Marka, model | OPEL Insignia B Grand Sport ... |
| Numer rejestracyjny | WD0210R |

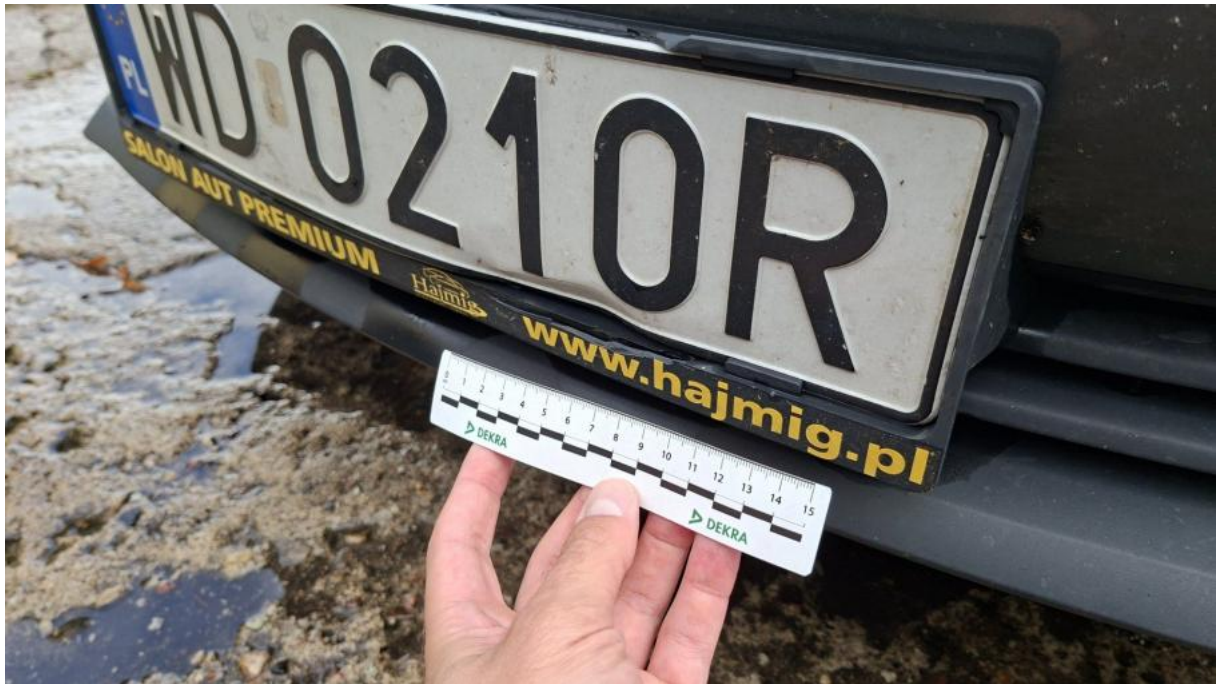
**Fot. 39**

| Poz. | Nazwa pozycji | Opis uszkodzeń | Kwalifik. | Naprawa [rbg] |
|---|---|---|---|---|
| 8 | Okładzina zderzaka przedniego | zarysowanie | | |

Zderzak - Inne 1

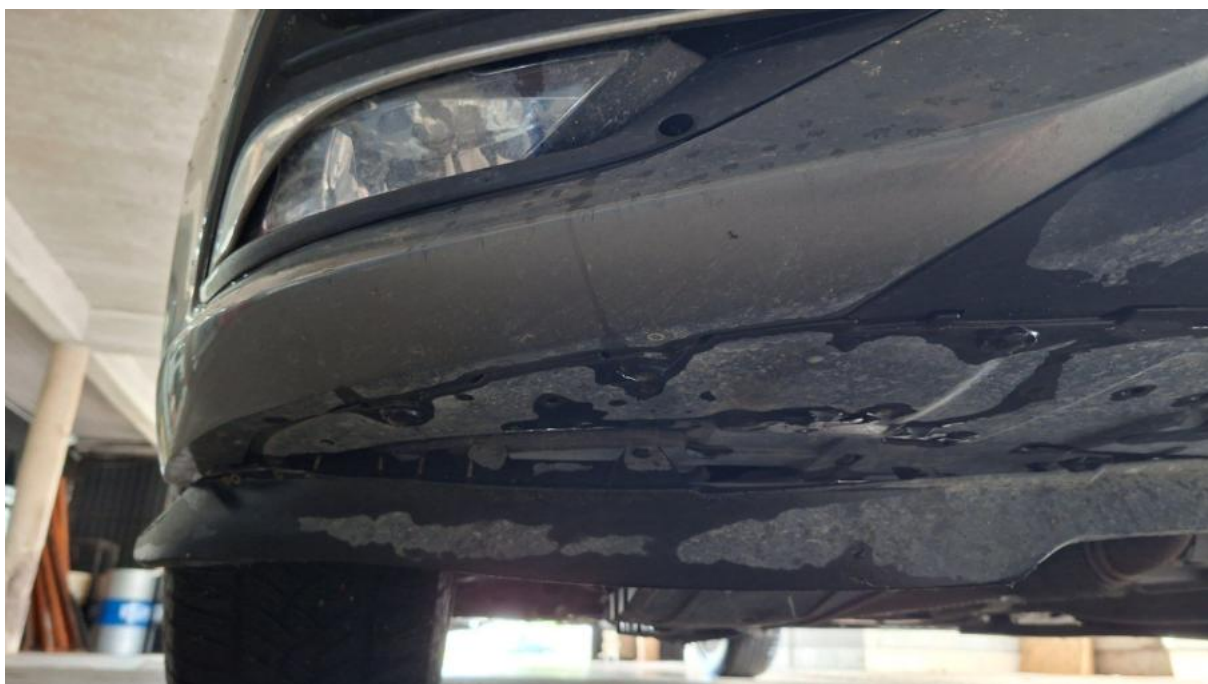
**Fot. 41**

Zderzak przedni cz P - zdjęcie poglądowe 1

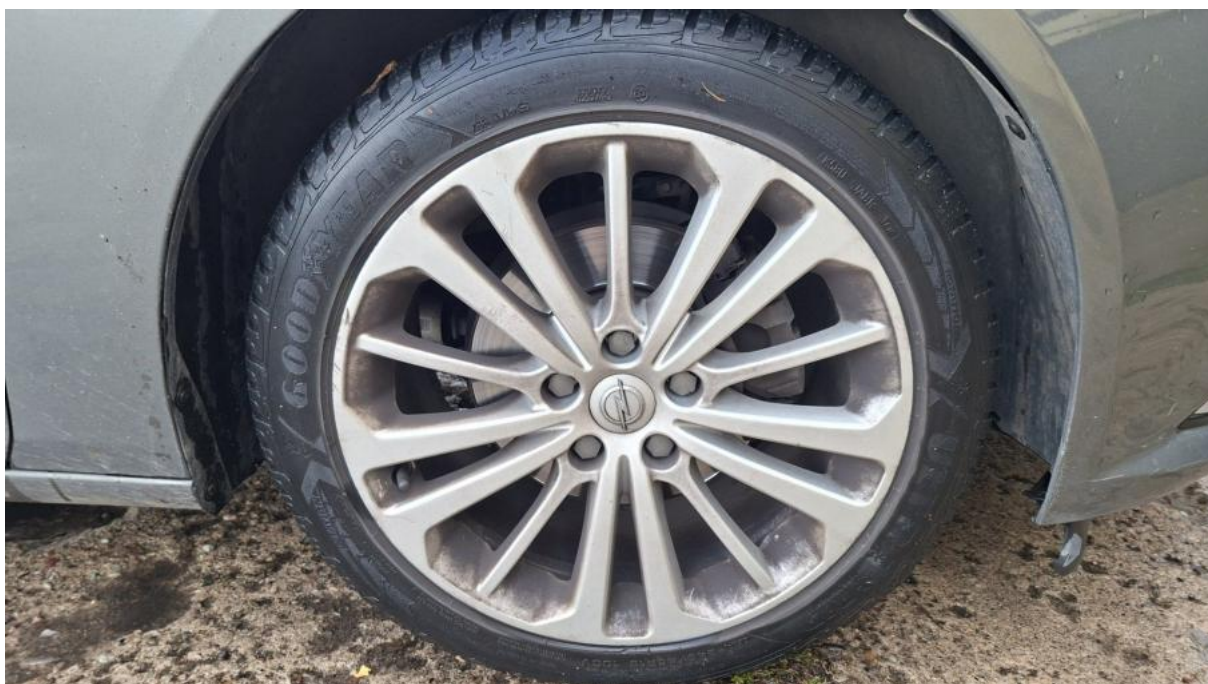
**Fot. 46**

Felga aluminiowa przednia P - zdjęcie poglądowe 1

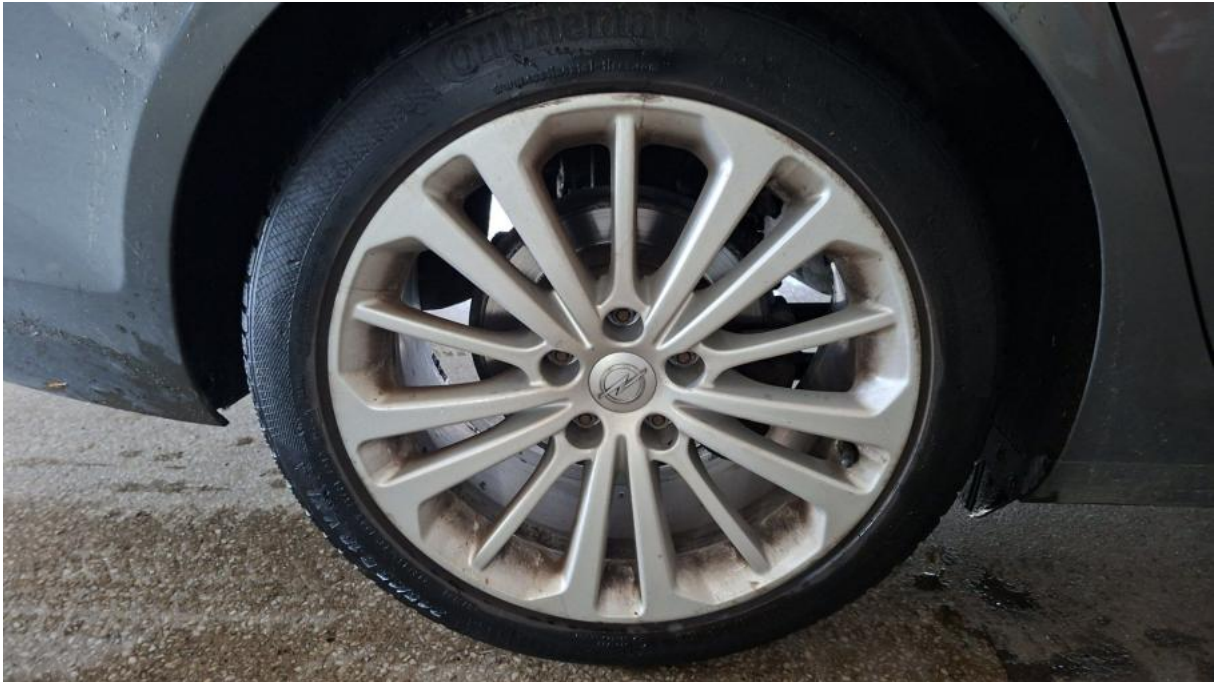
**Fot. 53**

Felga aluminiowa tylna P - zdjęcie poglądowe 1

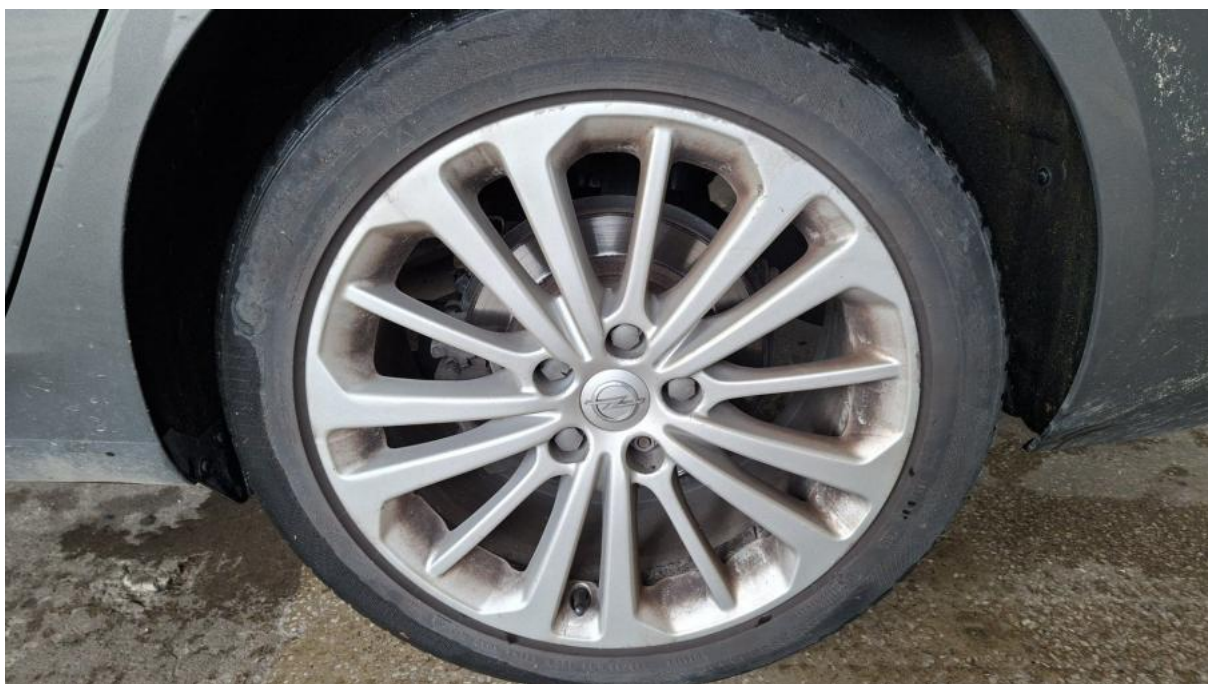
**Fot. 60**

Felga aluminiowa tylna L - zdjęcie poglądowe 1

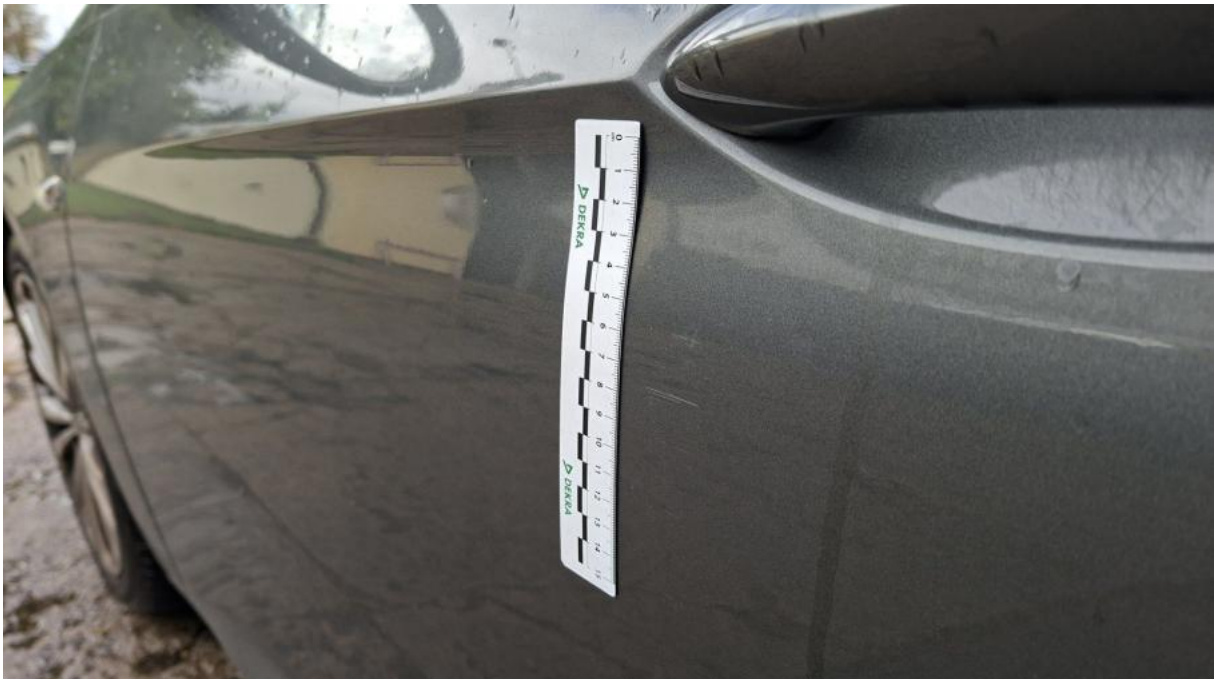
**Fot. 64**

Drzwi przed L - Rysa/odprysk 1

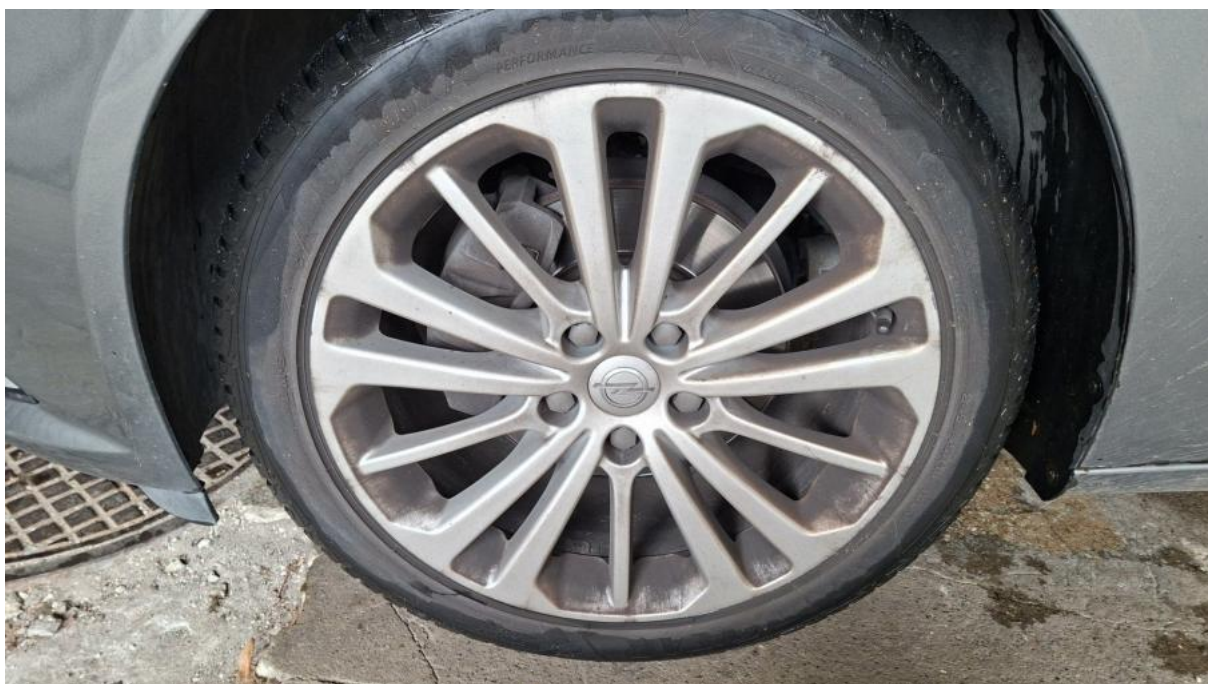
**Fot. 69**

Felga Aluminiowa przednia L - zdjęcie poglądowe 1
