## Raport z oględzin pojazdu

| Numer raportu | 220238/8/26-11401 | Data raportu | 27-08-2026 |

| Numer identyfikacyjny (VIN) | WBA31DY020FN14335 |
| Marka, model | BMW Seria 3 [G20] 18-22 |

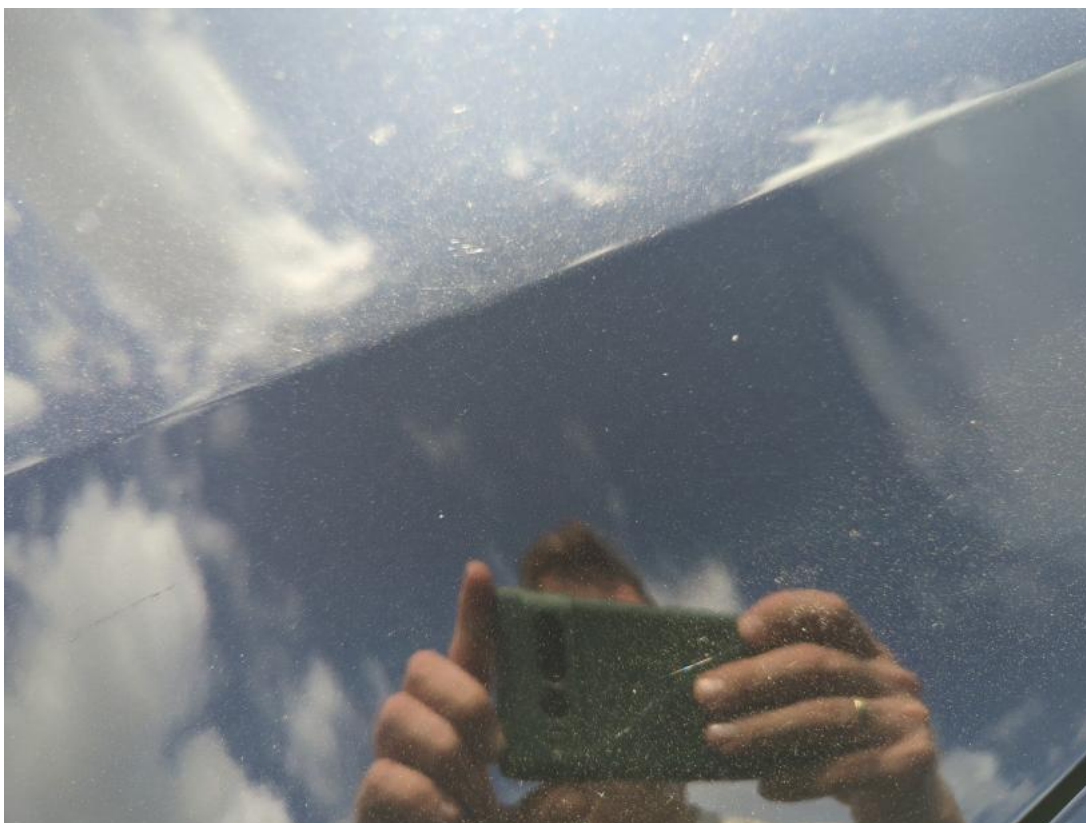
**Fot. 37**

| Poz. | Nazwa pozycji | Opis uszkodzeń | Kwalifik. | Naprawa [rbg] |
|---|---|---|---|---|
| 6 | Pokrywa przednia | rysa/odprysk | | |

Pokrywa komory silnika - zdjęcie poglądowe 1

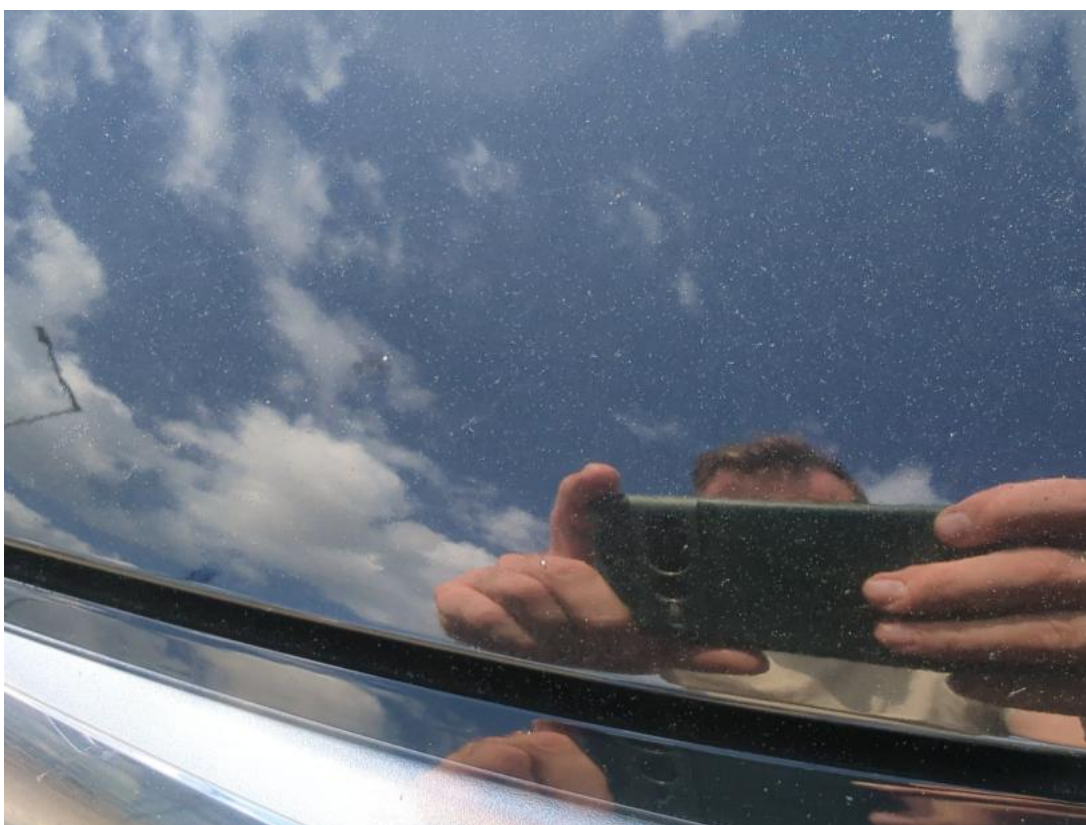
**Fot. 38**

Pokrywa komory silnika - zdjęcie poglądowe 2

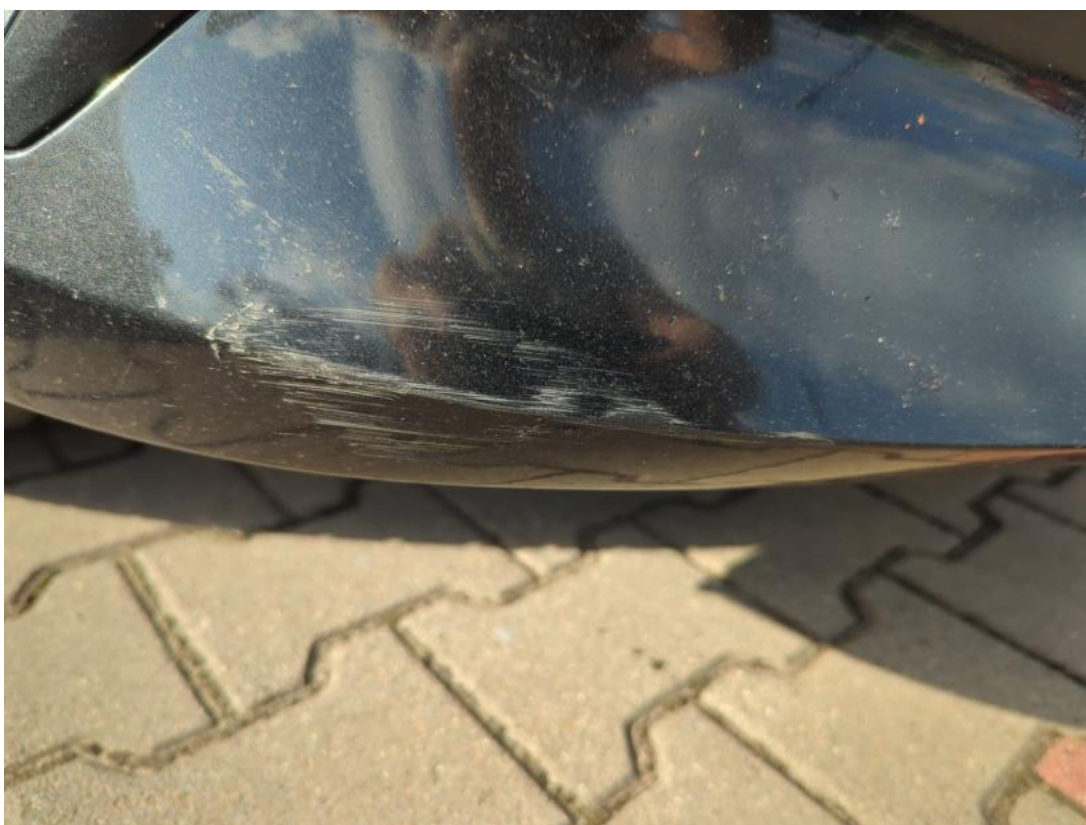
**Fot. 42**

| Poz. | Nazwa pozycji | Opis uszkodzeń | Kwalifik. | Naprawa [rbg] |
|---|---|---|---|---|
| 2 | Okładzina zderzaka przedniego | rysa/odprysk | NA | 1 |

Zderzak - zdjęcie poglądowe 1

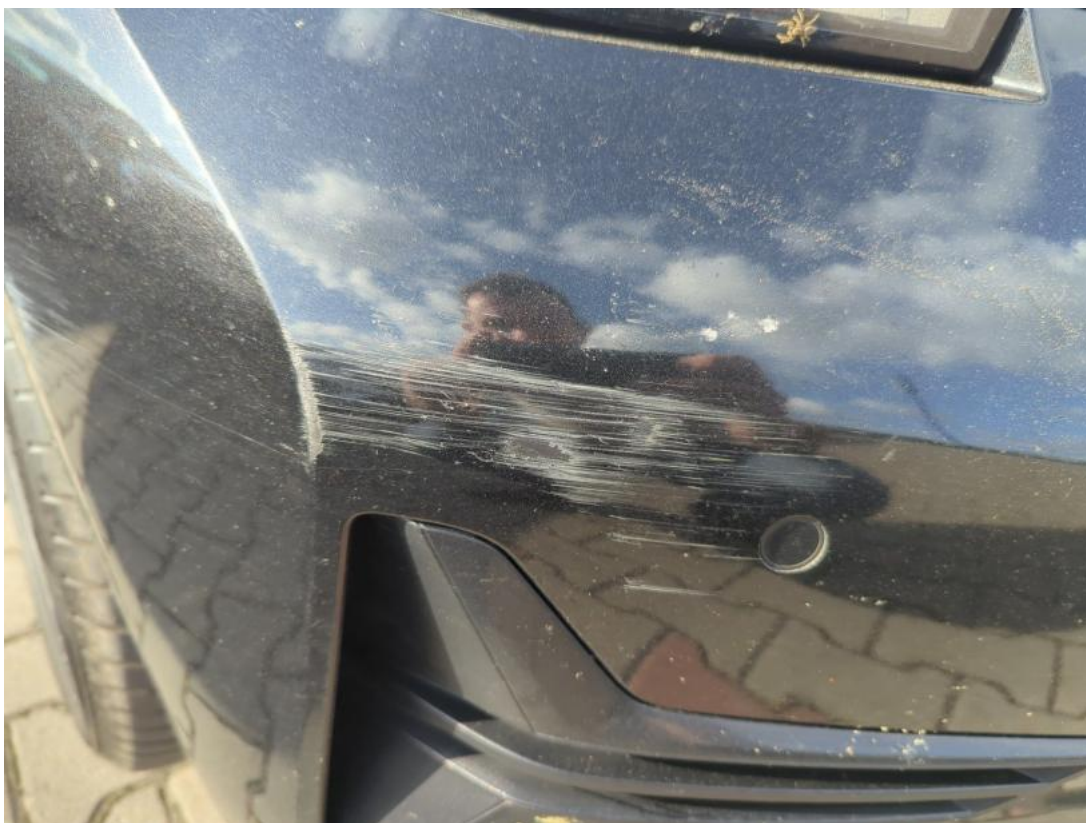
**Fot. 43**

Zderzak - zdjęcie pogładowe 2

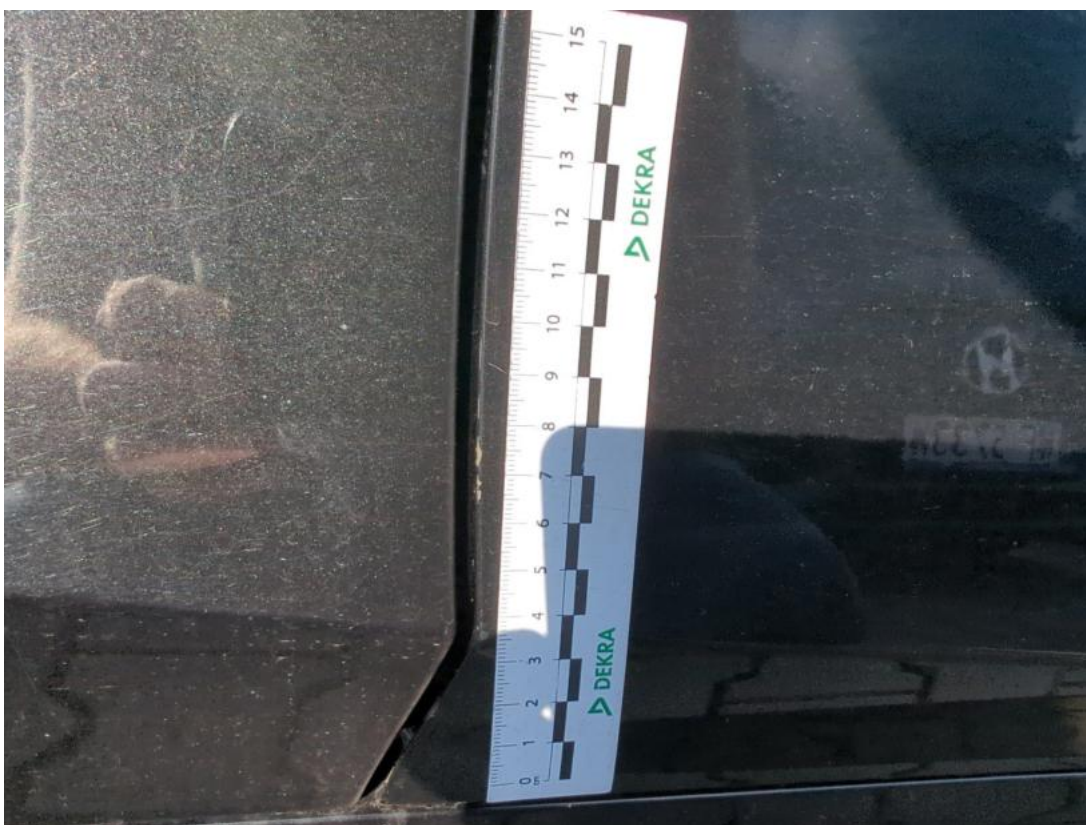
**Fot. 49**

Błotnik przedni P - Rysa/odprysk 1

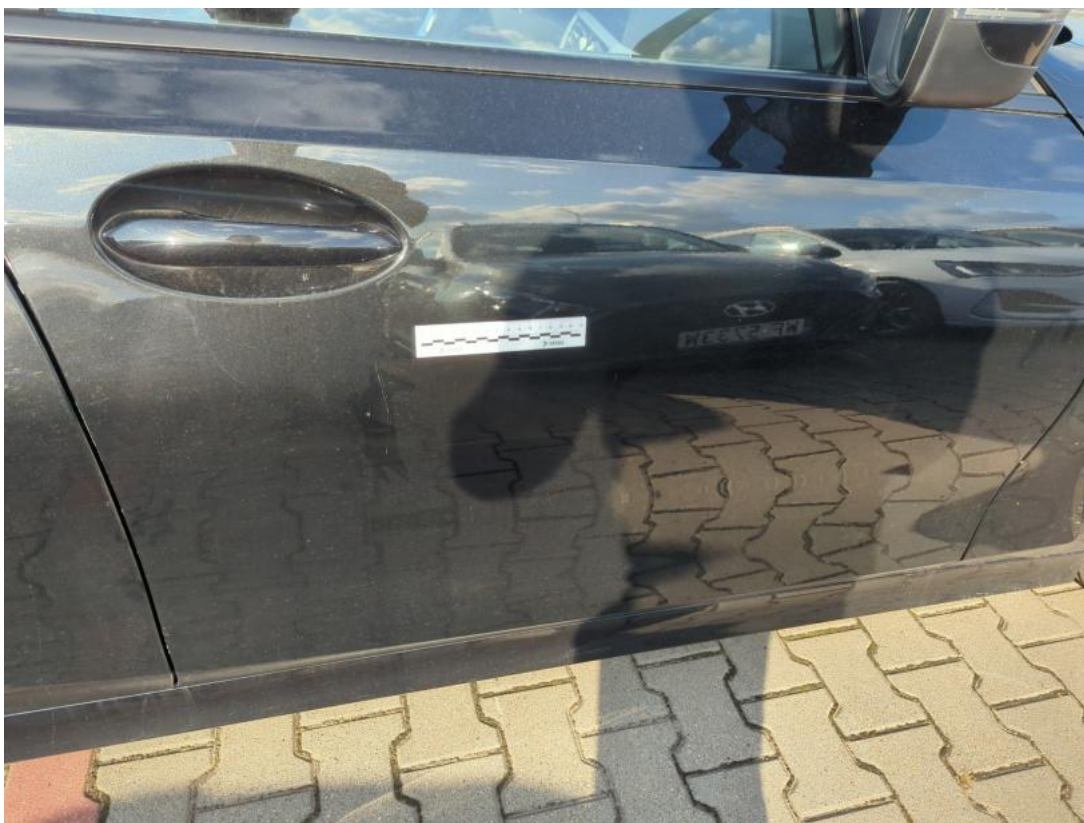
**Fot. 50**

Drzwi przednie P - zdjęcie pogładowe 1

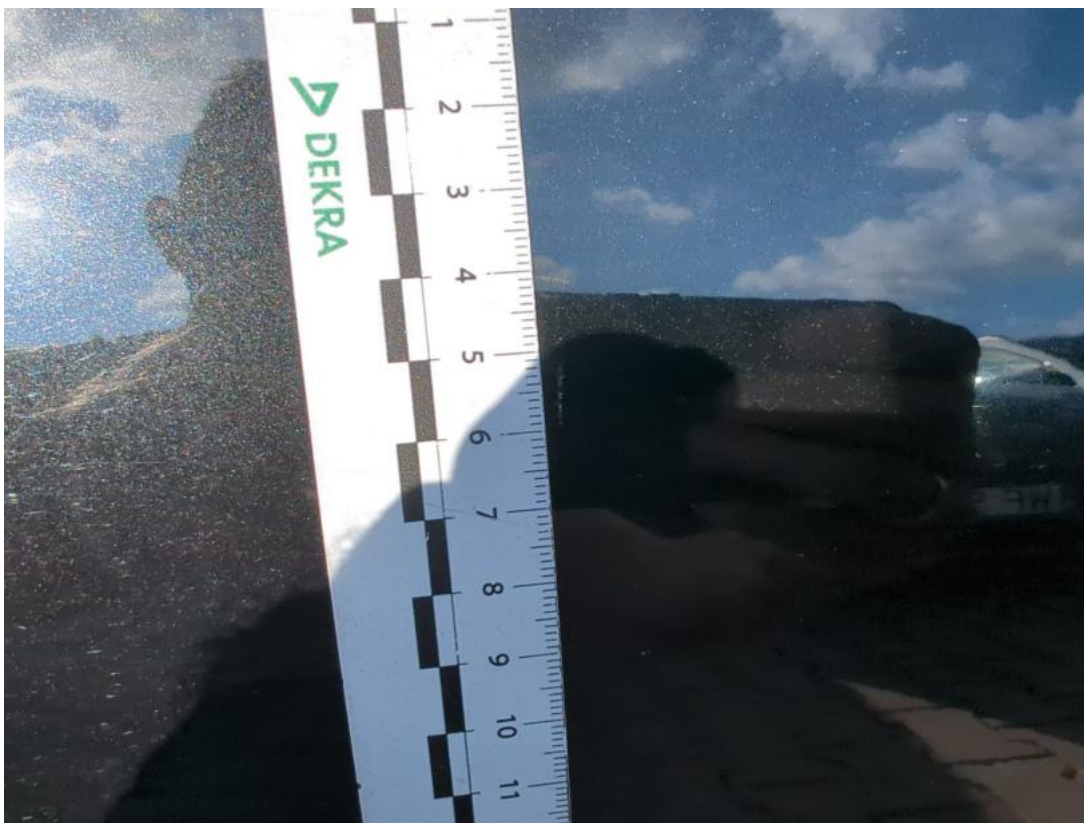
**Fot. 52**

Drzwi przednie P - Rysa/odprysk 1

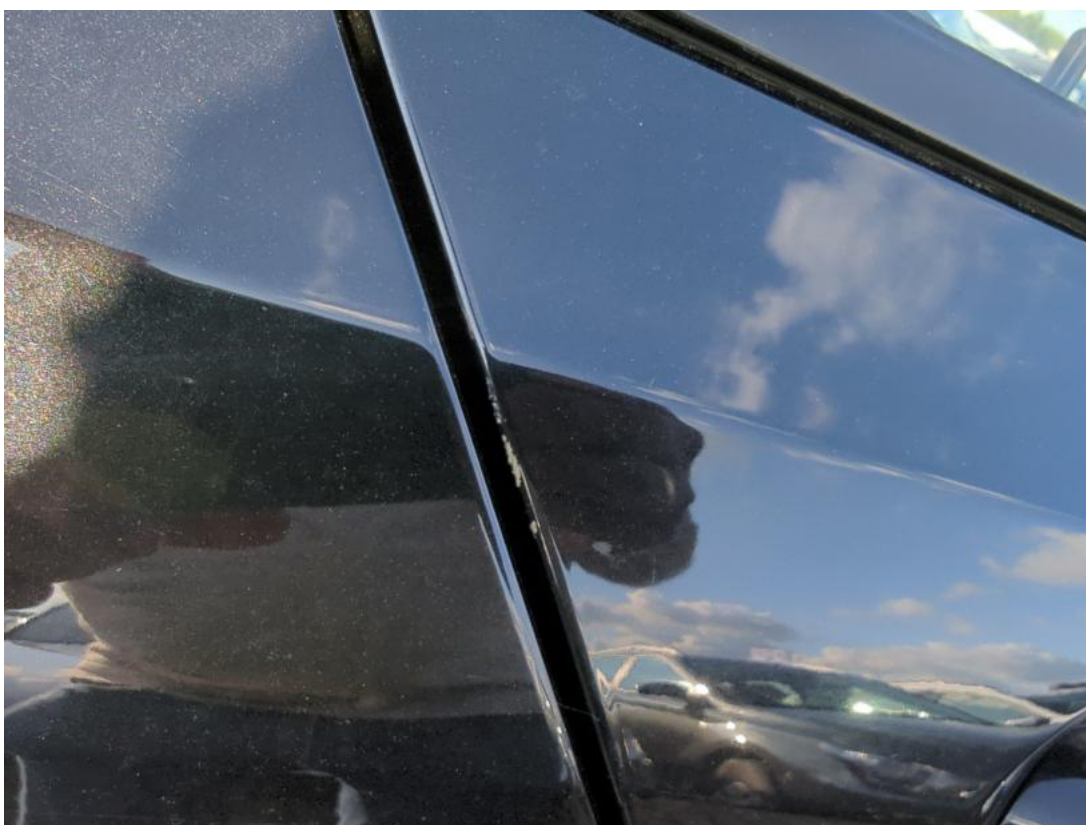
**Fot. 55**

Drzwi tylne P - zdjęcie poglądowe 1

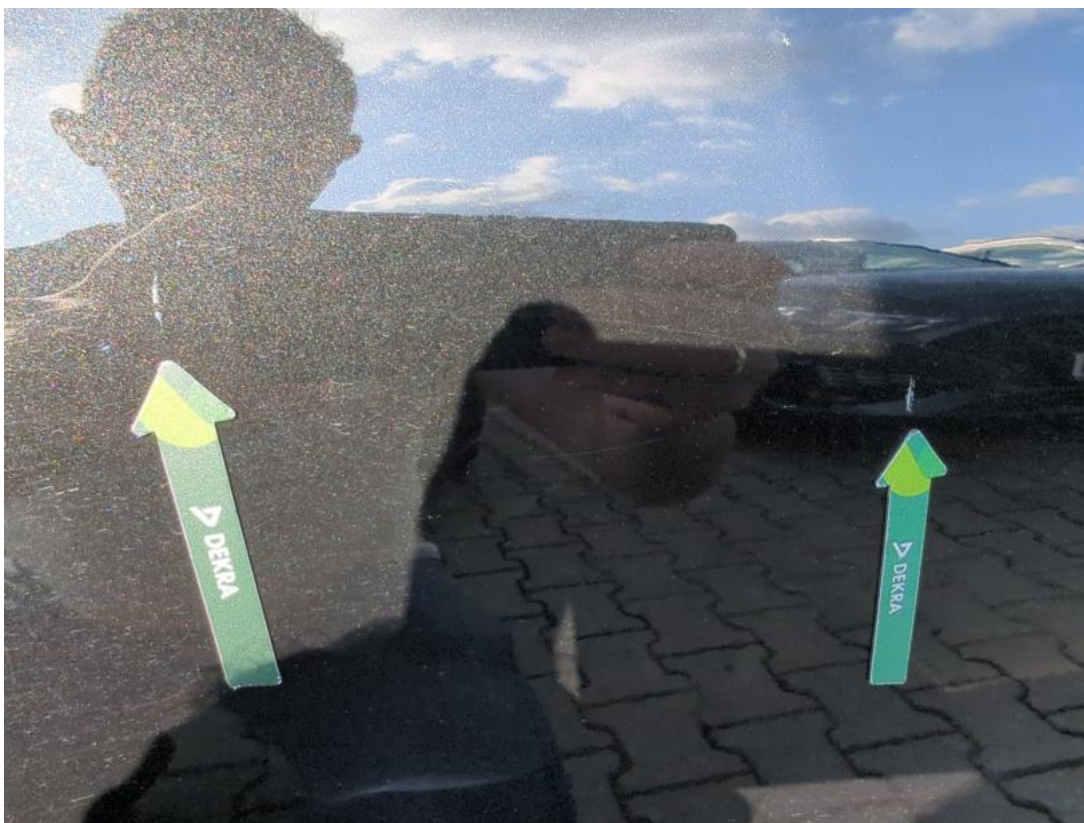
**Fot. 58**

Drzwi tylne P - Rysa/odprysk 2

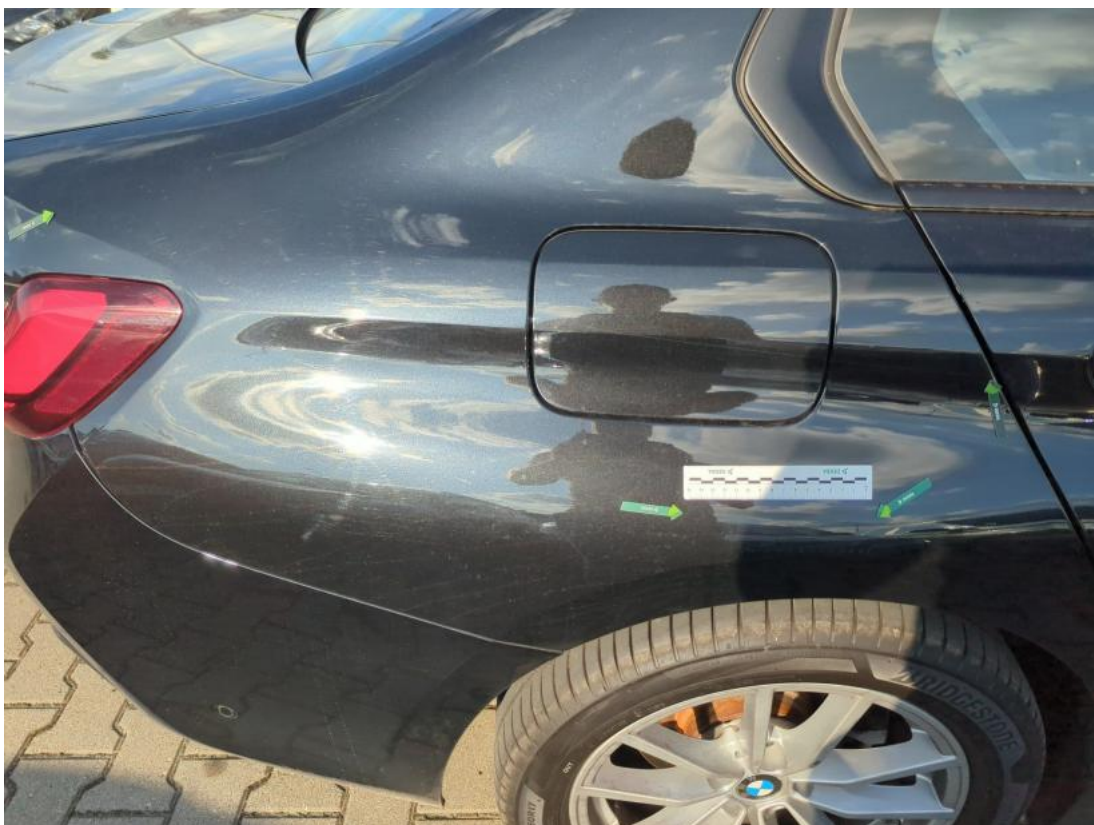
**Fot. 61**

Błotnik tylny P / Ściana boczna P - zdjęcie poglądowe 1

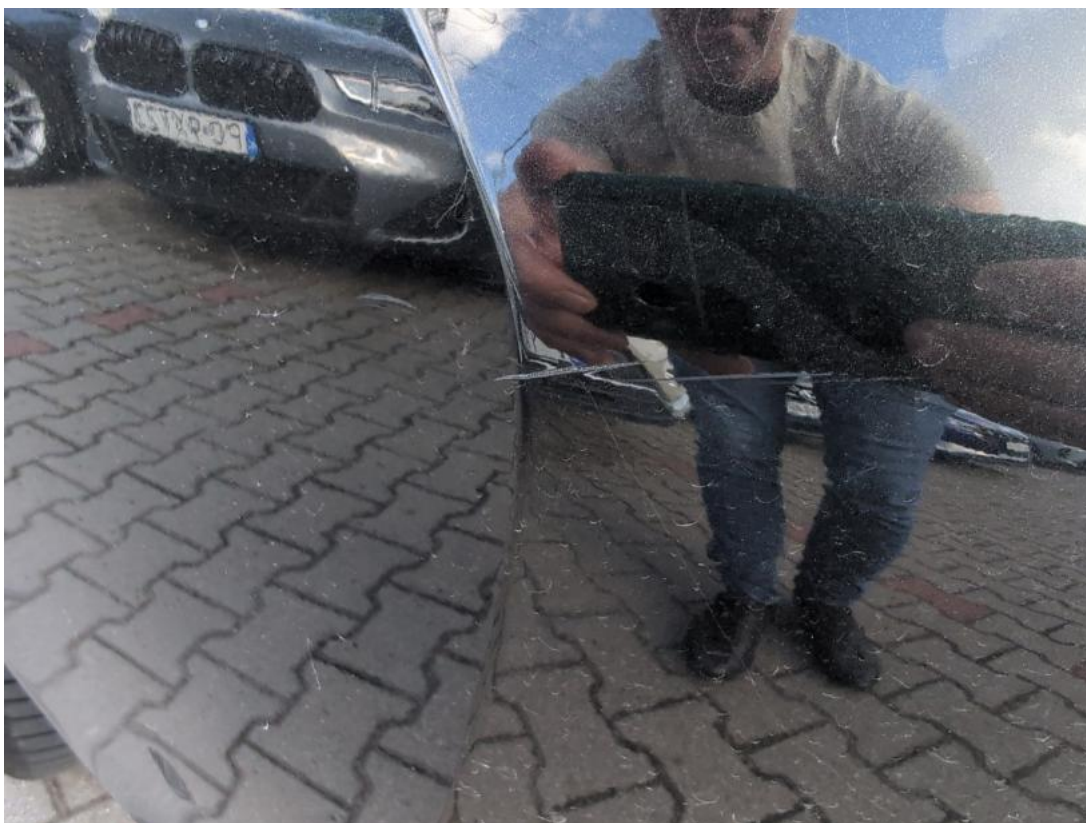
**Fot. 66**

Pokrywy bagażnika - Rysa/odprysk 2

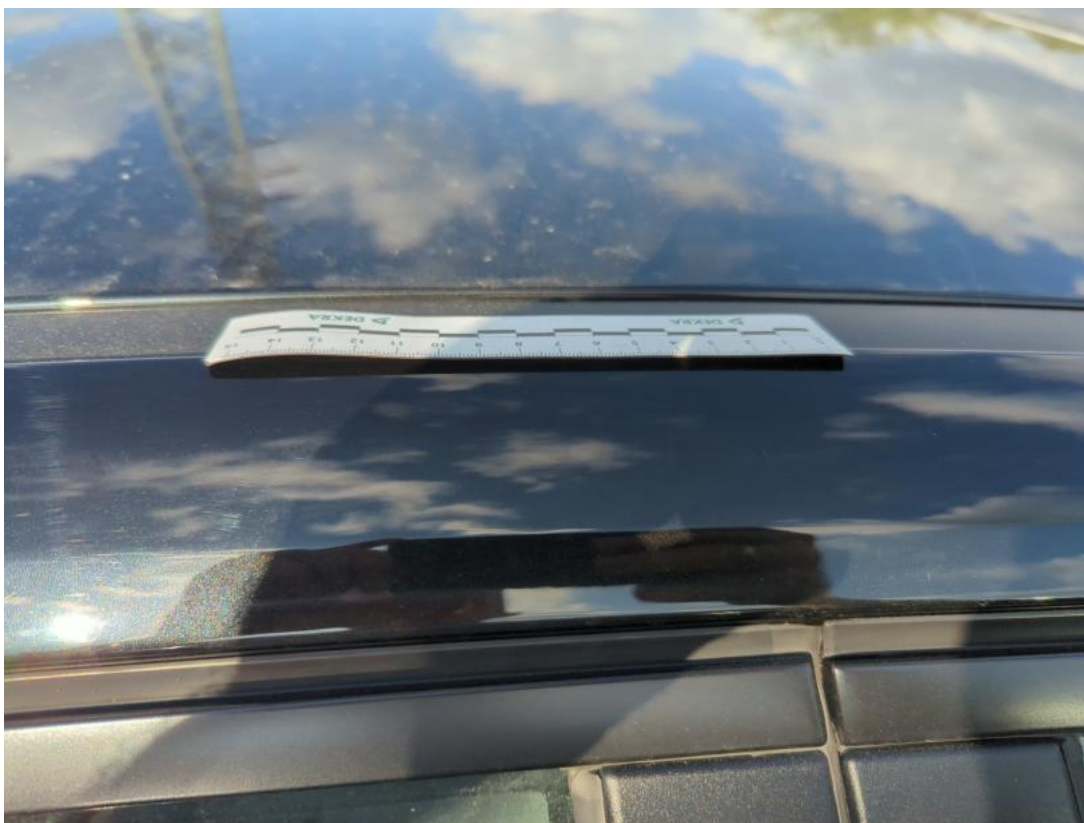
**Fot. 74**

Rama dachu P - Rysa/odprysk 1

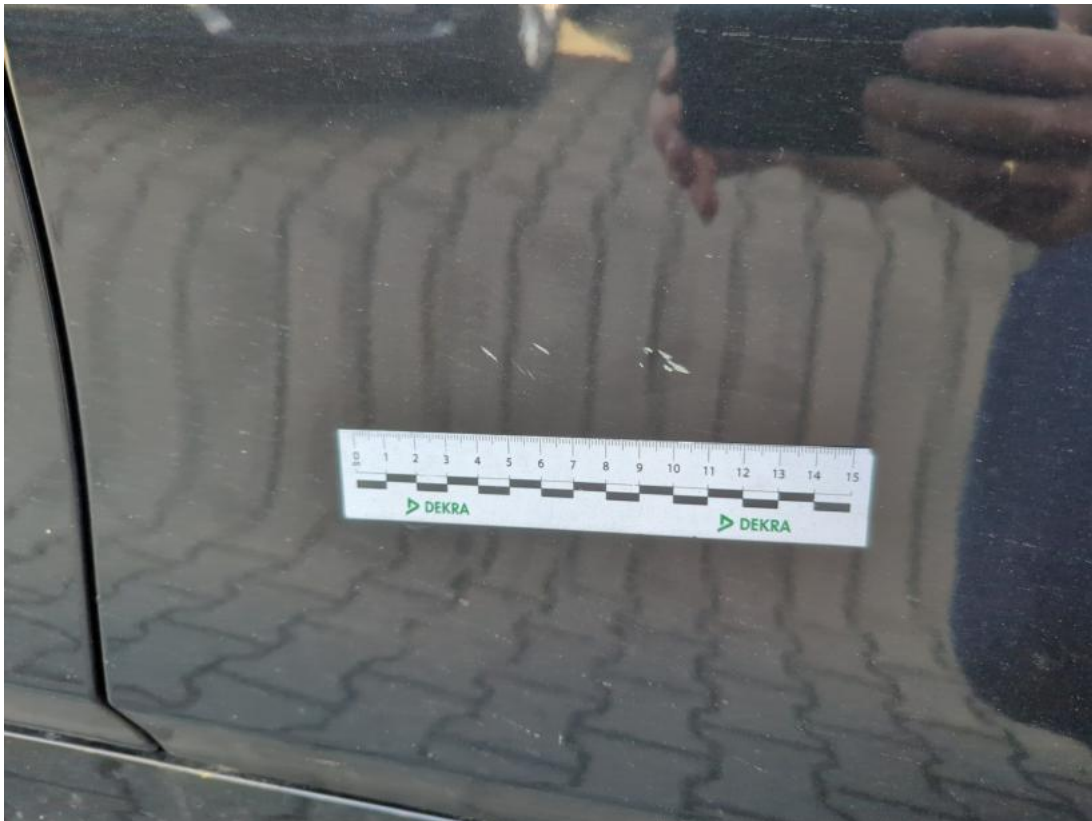
**Fot. 76**

Drzwi przed L - zdjęcie poglądowe 1

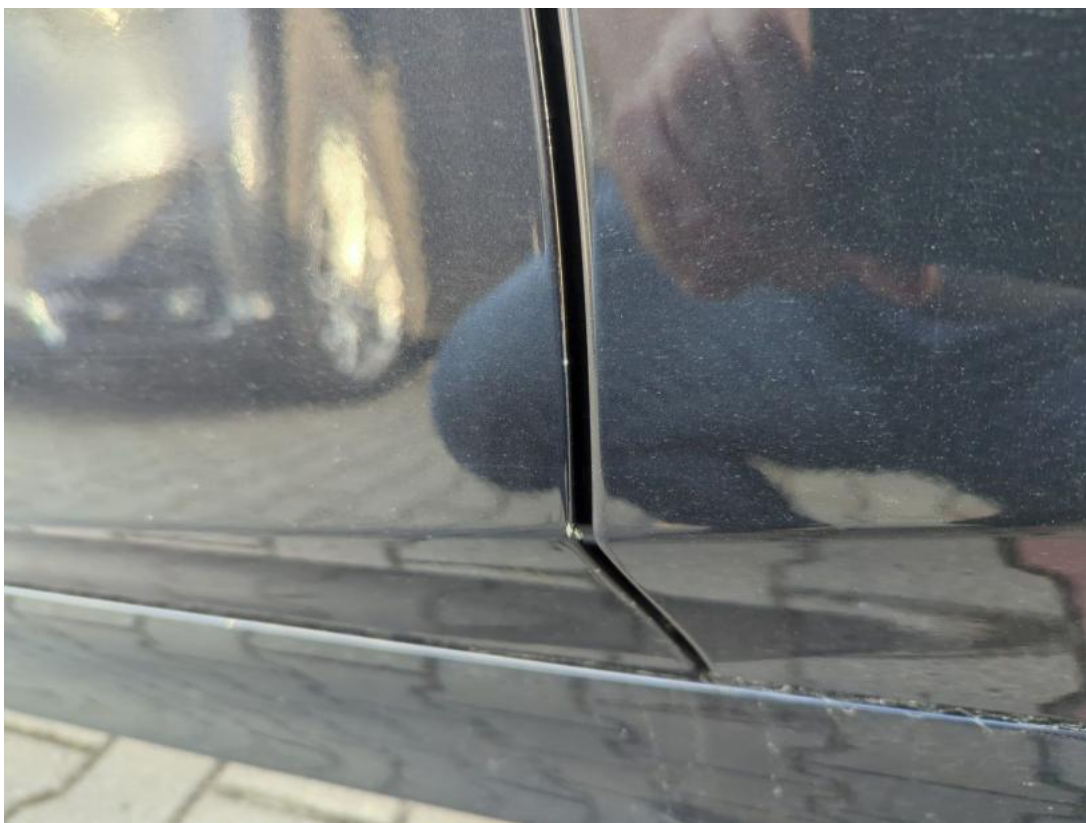
**Fot. 78**

Drzwi przed L - Rysa/odprysk 1
