## Raport z oględzin pojazdu

| Numer raportu | 13971/10/26-15201 | Data raportu | 07-10-2026 |

| Marka, model | OPEL Corsa E Hatchback 14-19 |
| Numer rejestracyjny | WD0041U |

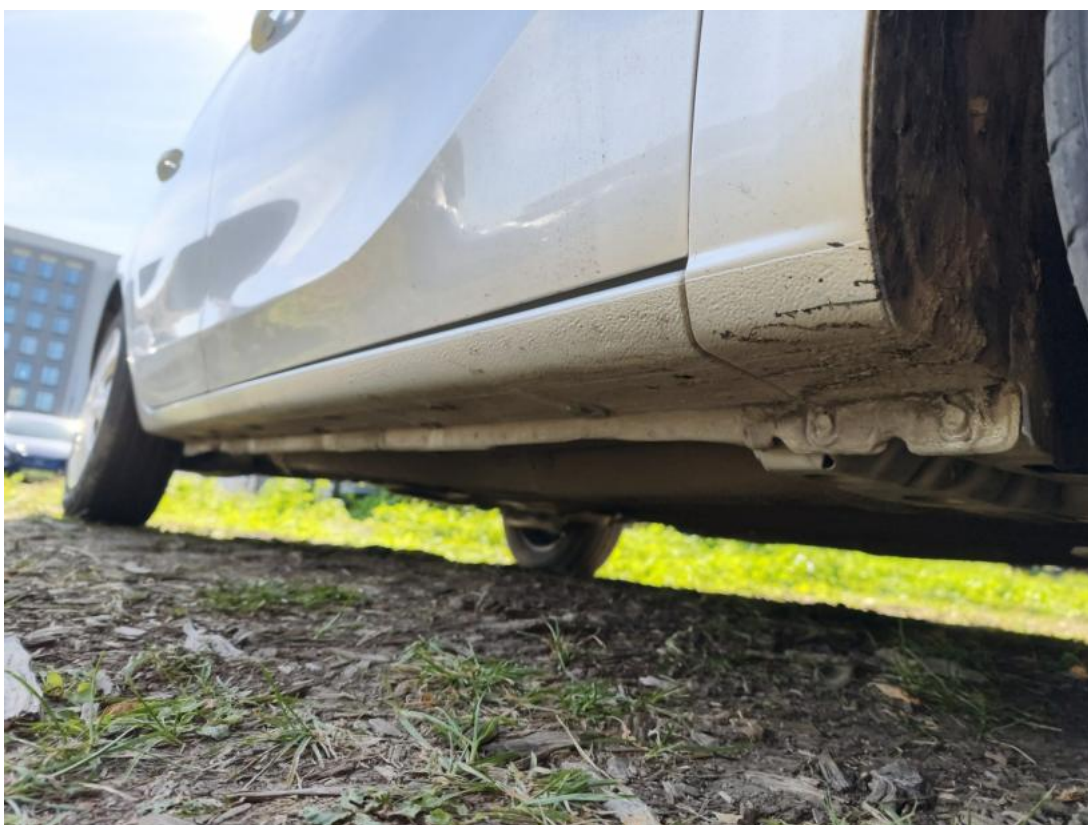
**Fot. 4**

Próg prawy (widok od przodu)

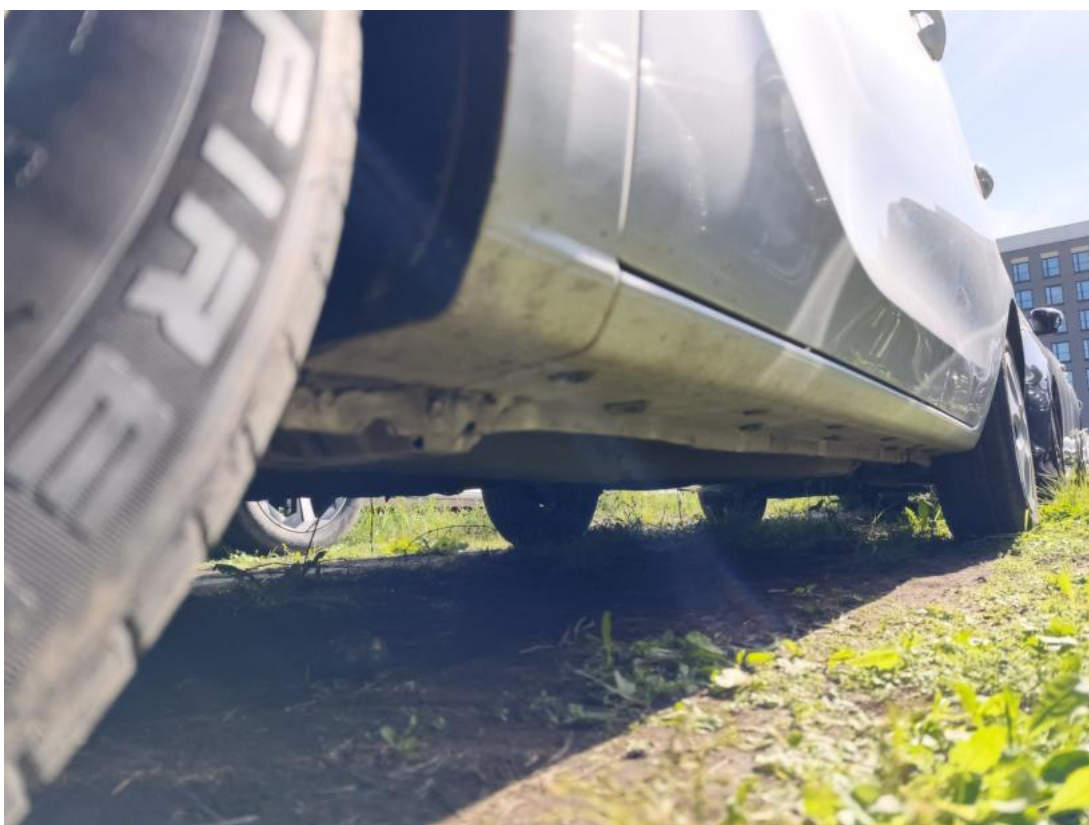
**Fot. 12**

| 10 | Próg L | zarysowanie | | |

Próg lewy (widok od przodu)

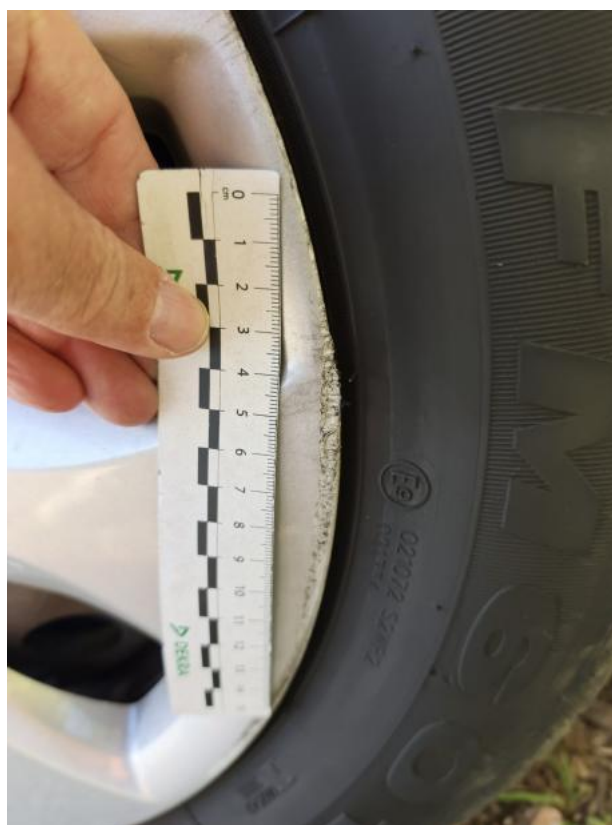
**Fot. 46**

| 15 | Kołpak koła przód R | zarysowanie | | |

Kołpak przedni P - Rysa/odprysk 2

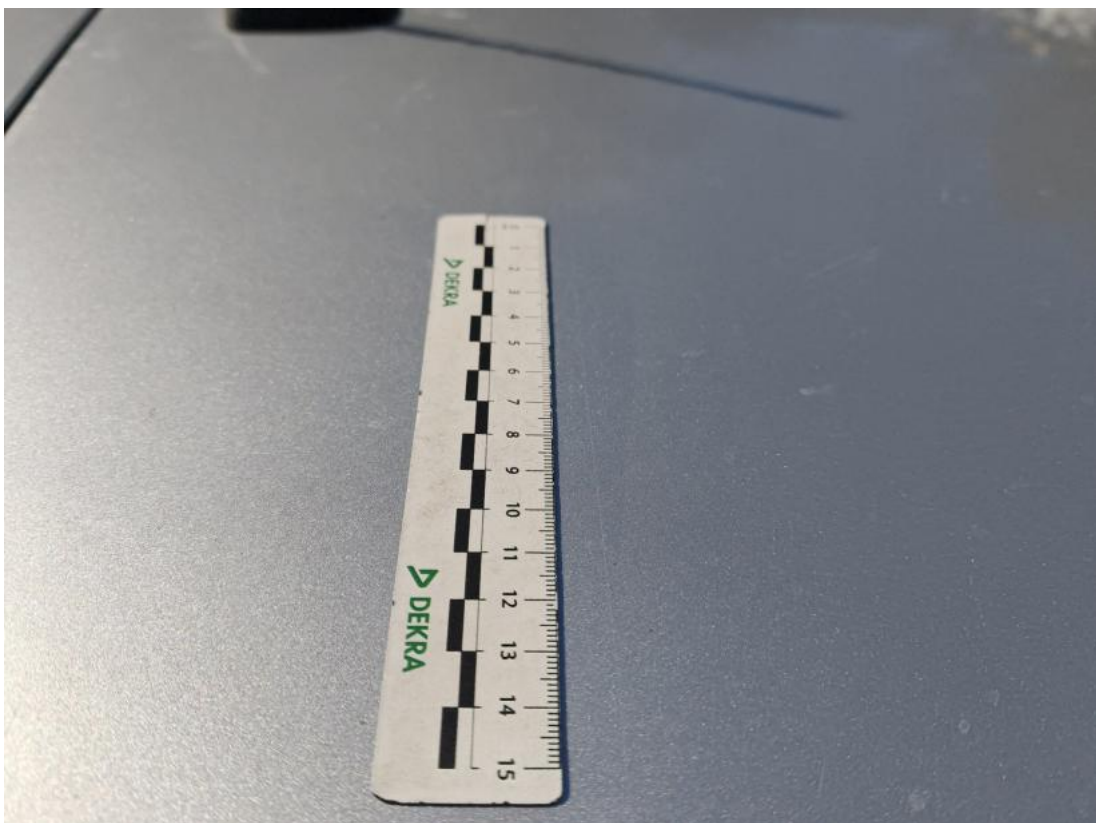
**Fot. 54**

| Poz. | Nazwa pozycji | Opis uszkodzeń | Kwalifik. | Naprawa [rbg] |
|---|---|---|---|---|
| 7 | Dach | rysa/odprysk | | |

Dach - zdjęcie pogładowe 2

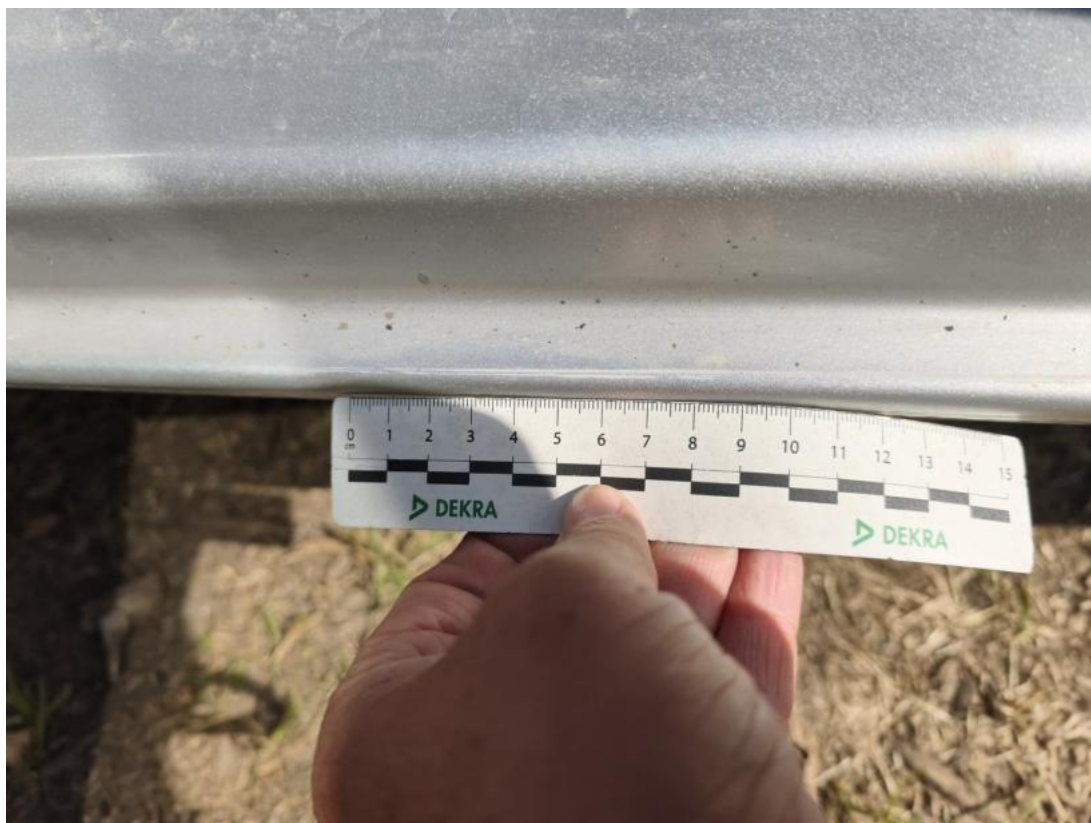
**Fot. 61**

Próg L - zdjęcie poglądowe 1

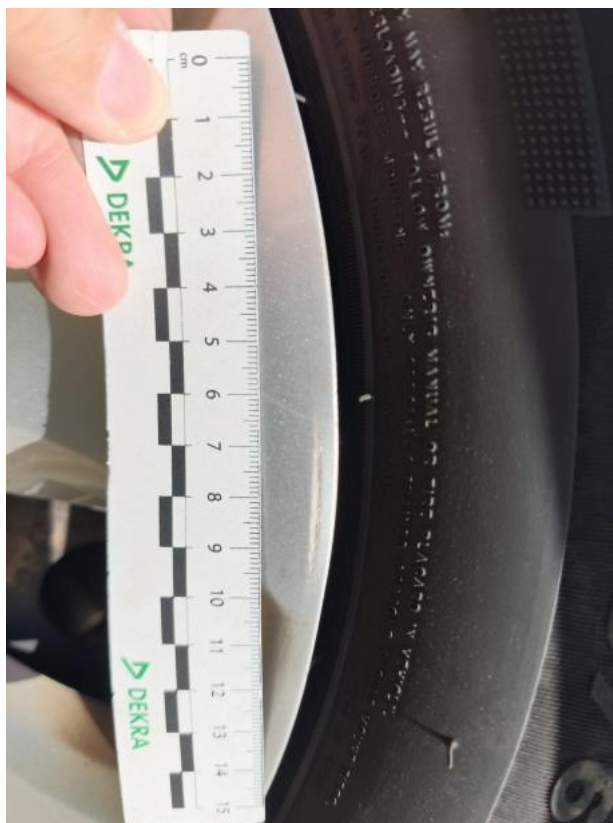
**Fot. 67**

Kołpak przedni L - Rysa/odprysk 1

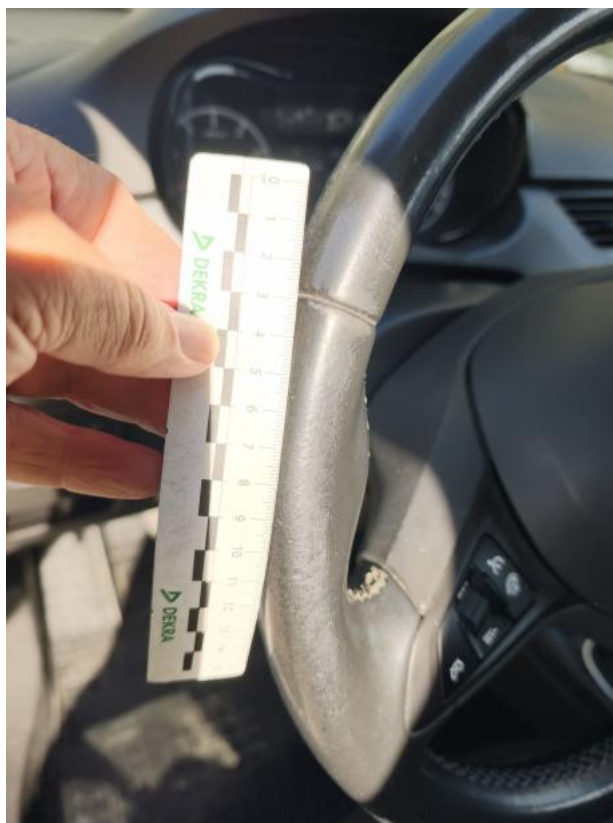
**Fot. 69**

Koło kierownicy() - Rysa/odprysk 3
