## Raport z oględzin pojazdu

| Numer raportu | 13766/9/26-15201 | Data raportu | 23-09-2026 |

| Marka, model | KIA Ceed Kombi 21- |
| Numer rejestracyjny | CT124AF |

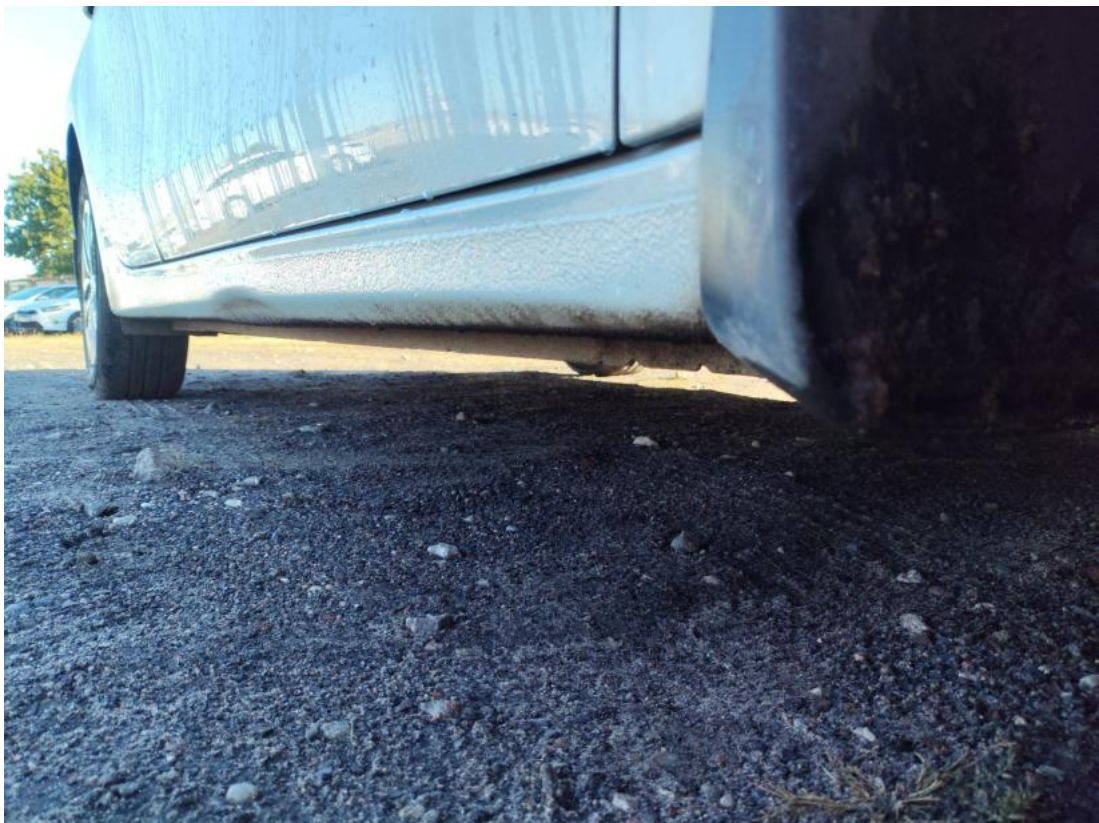
**Fot. 4**

| 8 | Próg R | wgniecenie | NA | 2 |

Próg prawy (widok od przodu)

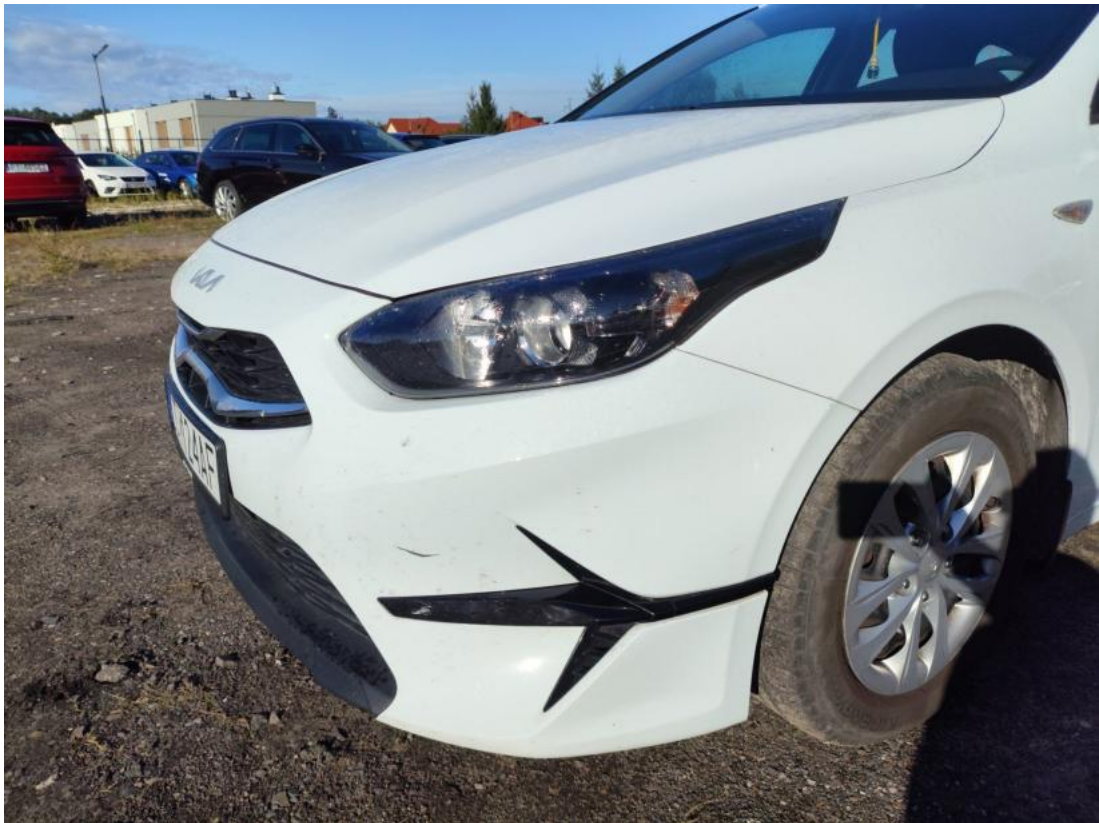
**Fot. 39**

Zderzak przedni cz L - zdjęcie poglądowe 1

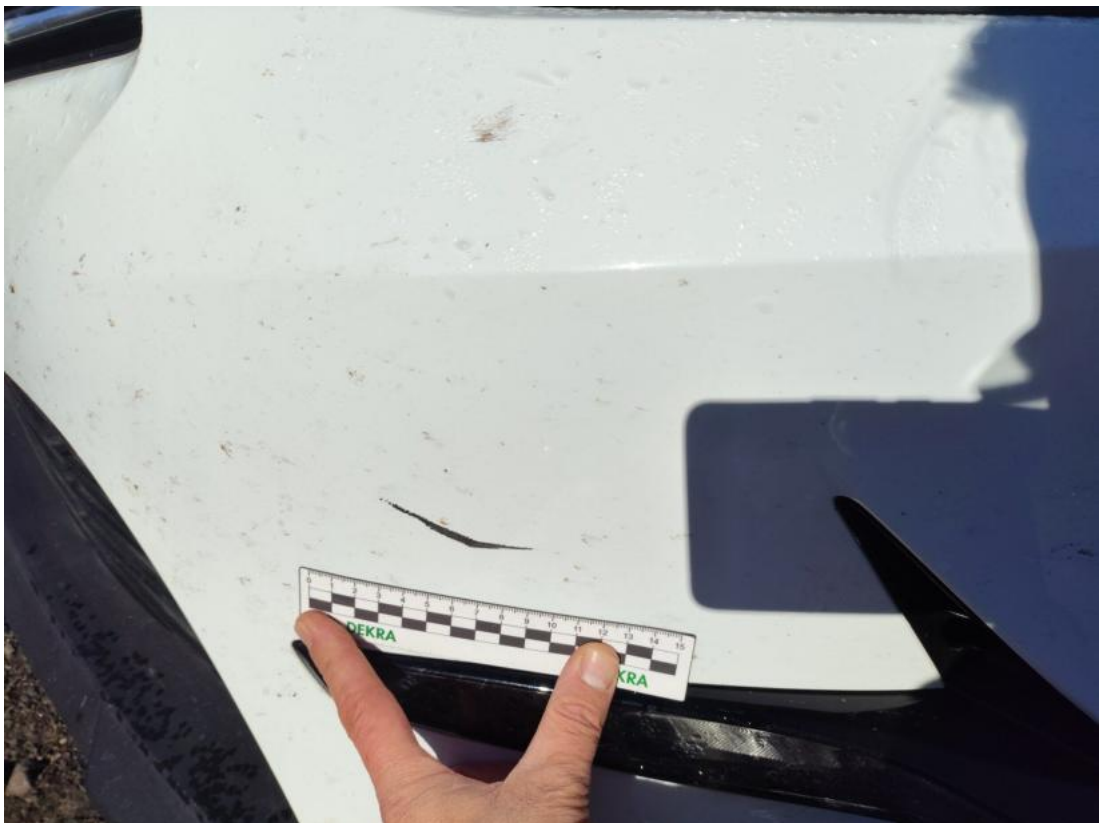
**Fot. 40**

Zderzak przedni cz L - zdjęcie poglądowe 2

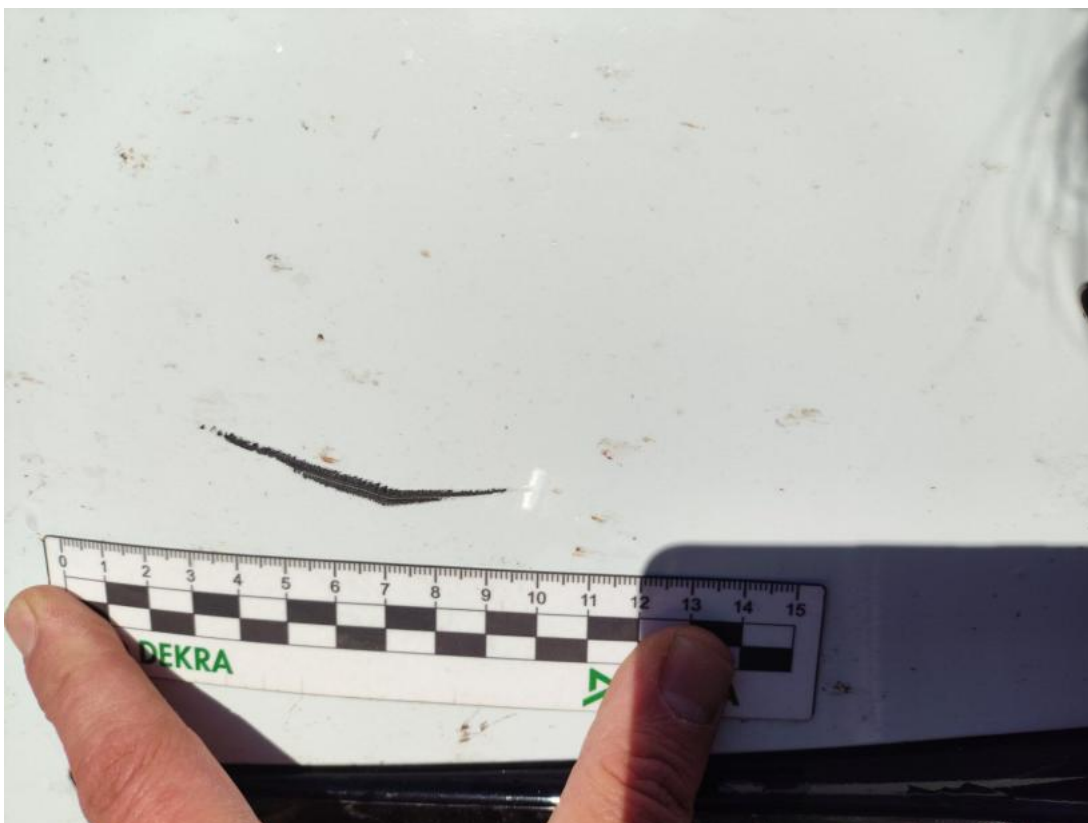
**Fot. 41**

Zderzak przedni cz L - Rysa/odprysk 1

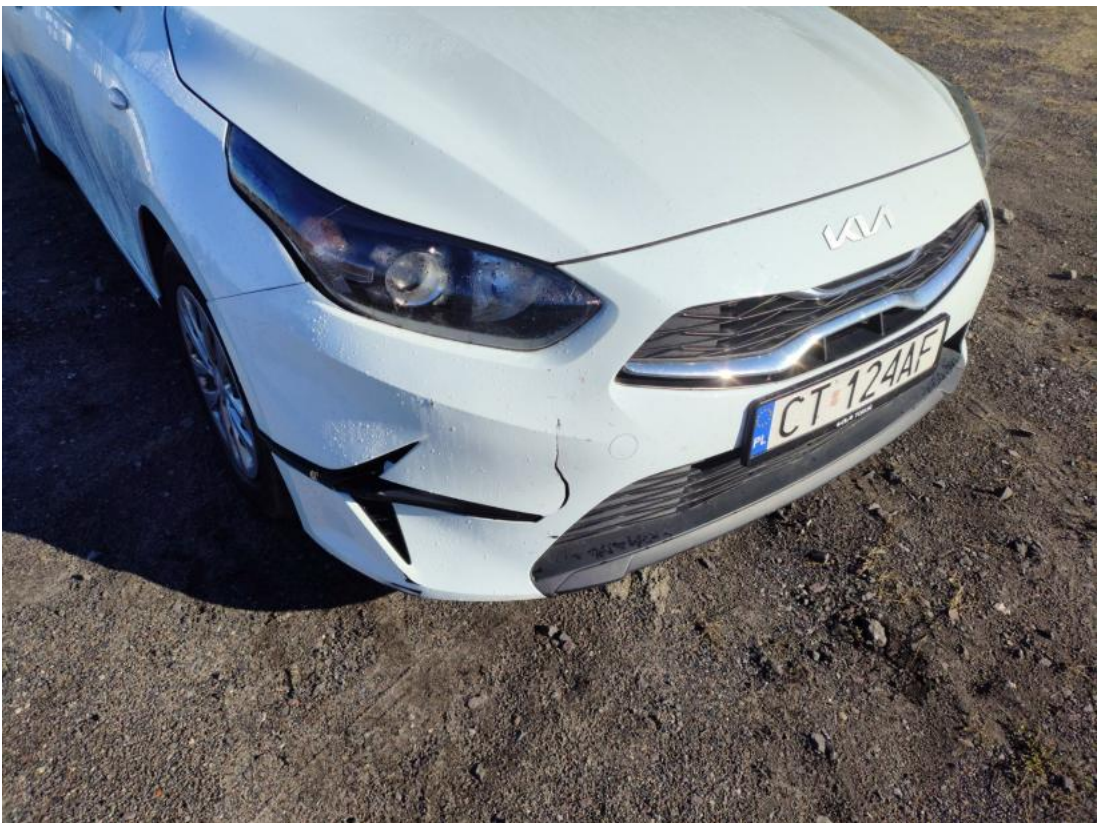
**Fot. 43**

Zderzak przedni cz L() - Rysa/odprysk 3

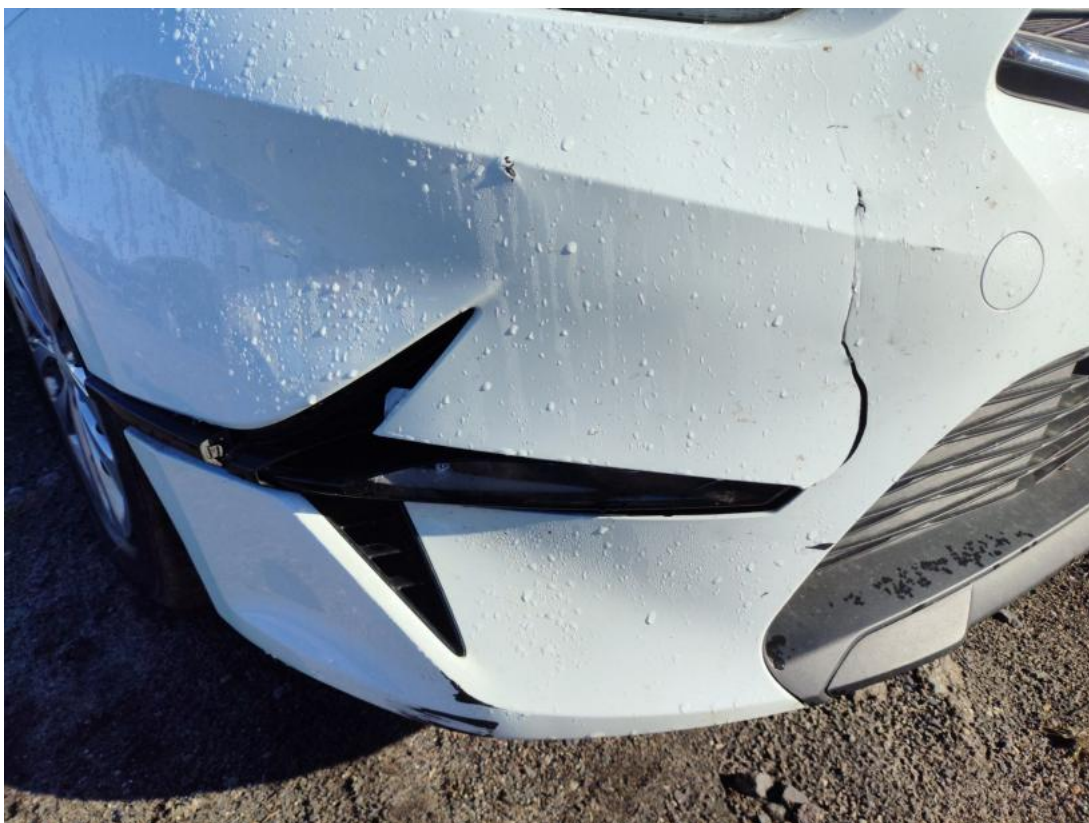
**Fot. 44**

Zderzak przedni cz P - zdjęcie pogładowe 1

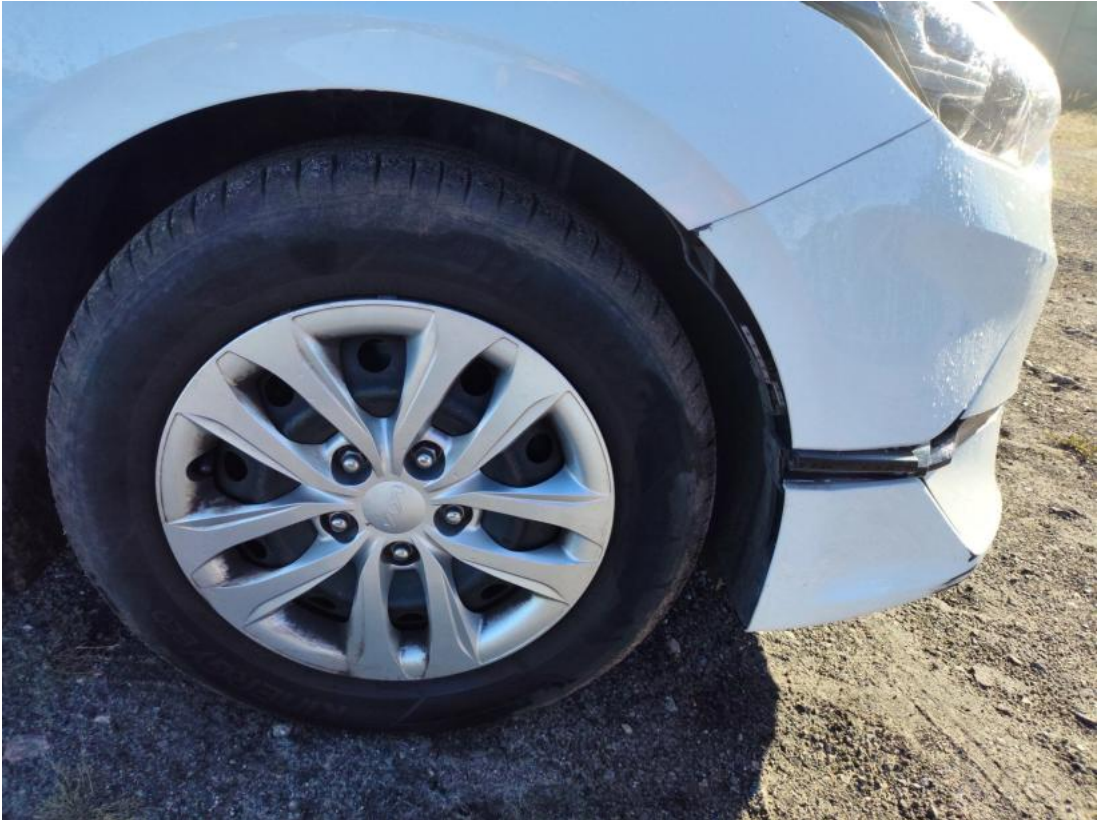
**Fot. 48**

Zderzak przedni cz P() - Pęknięcie/rozerwanie 3

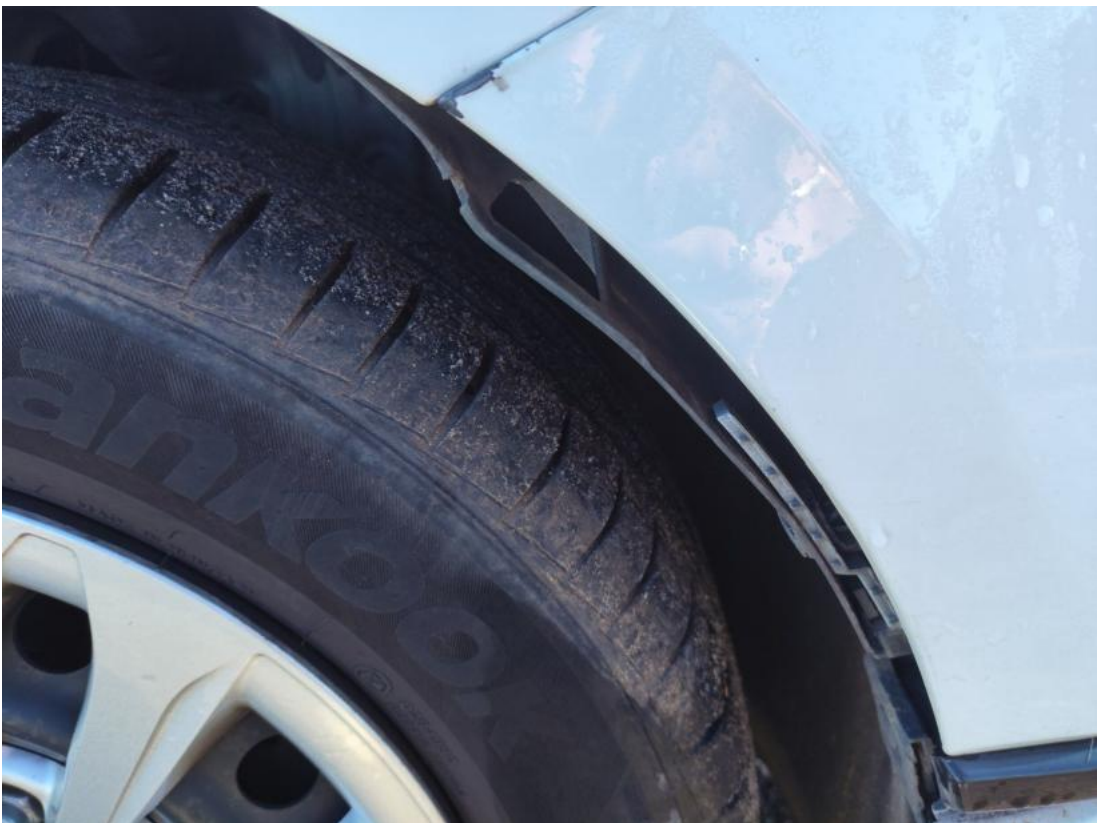
**Fot. 49**

Nadkole przednie P - zdjęcie pogładowe 1

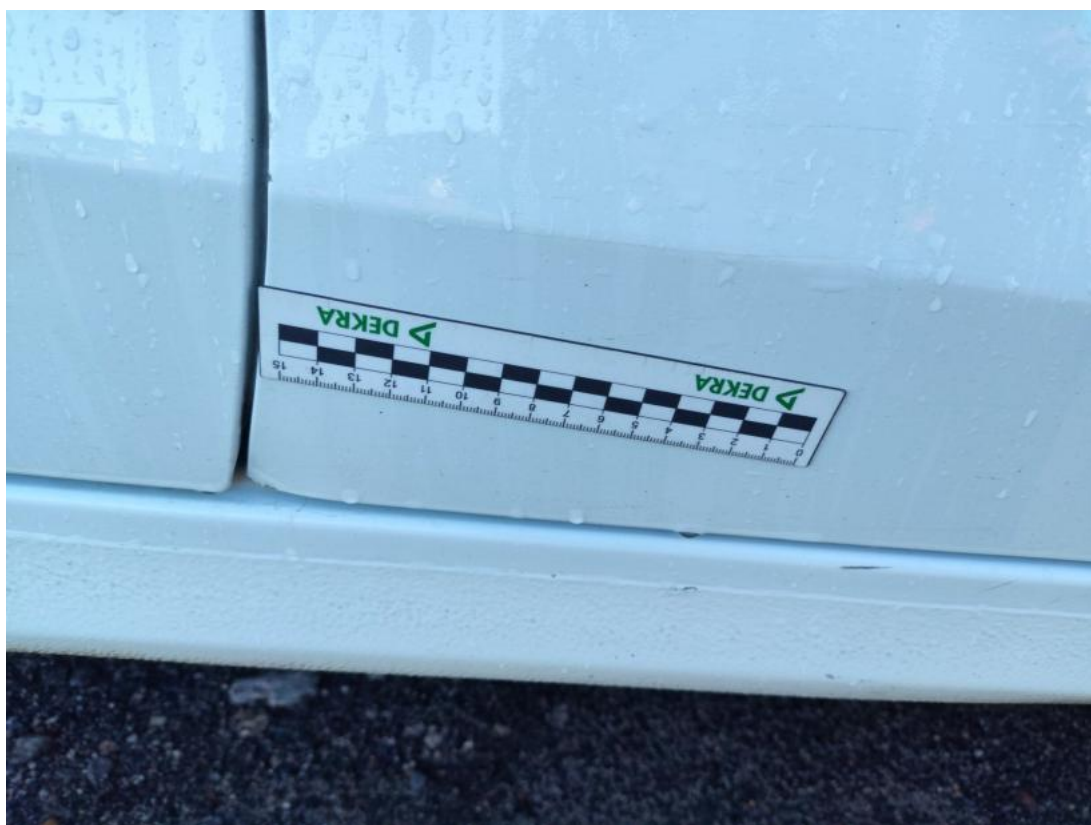
**Fot. 53**

Drzwi przednie P - zdjęcie pogładowe 1

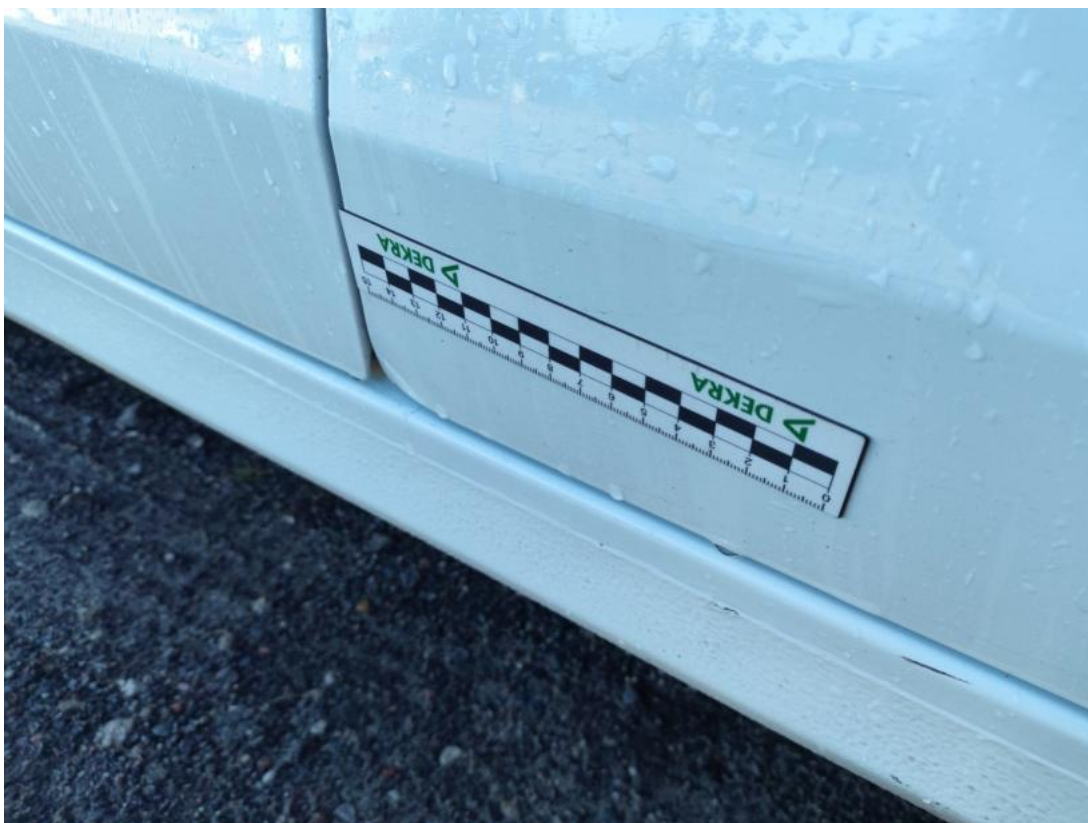
**Fot. 54**

Drzwi przednie P - zdjęcie pogładowe 2

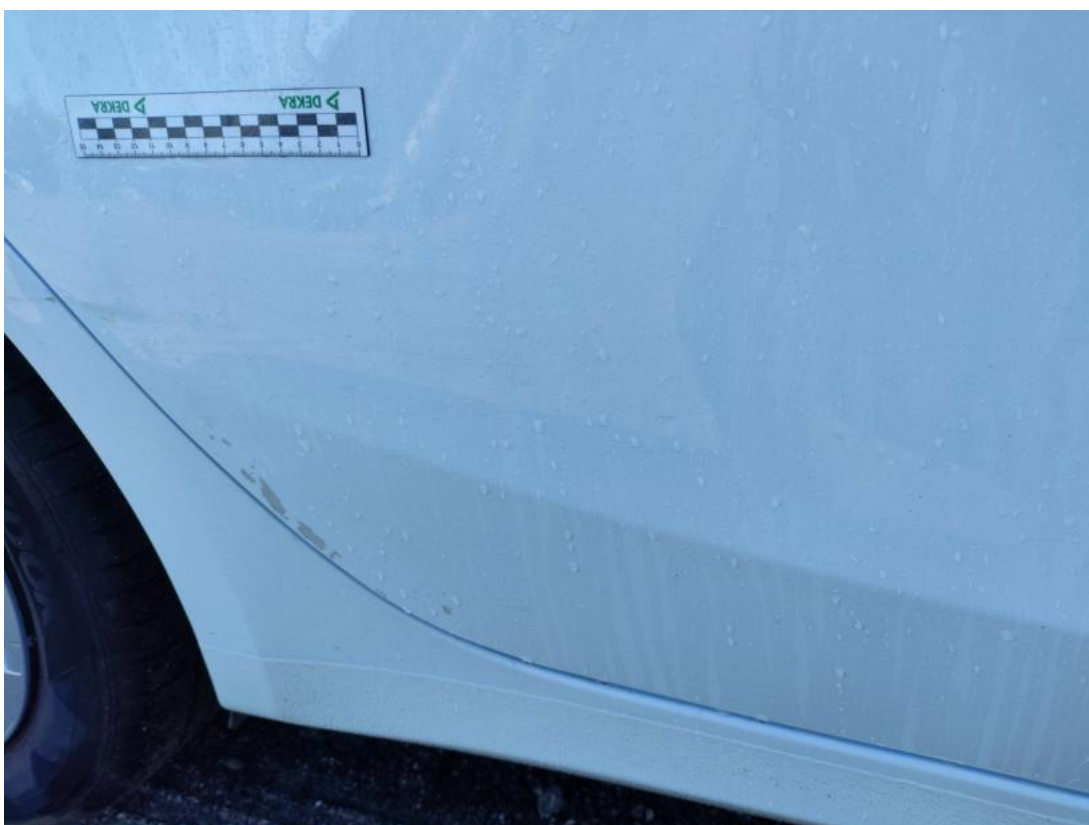
**Fot. 57**

Drzwi tylne P - zdjęcie poglądowe 1

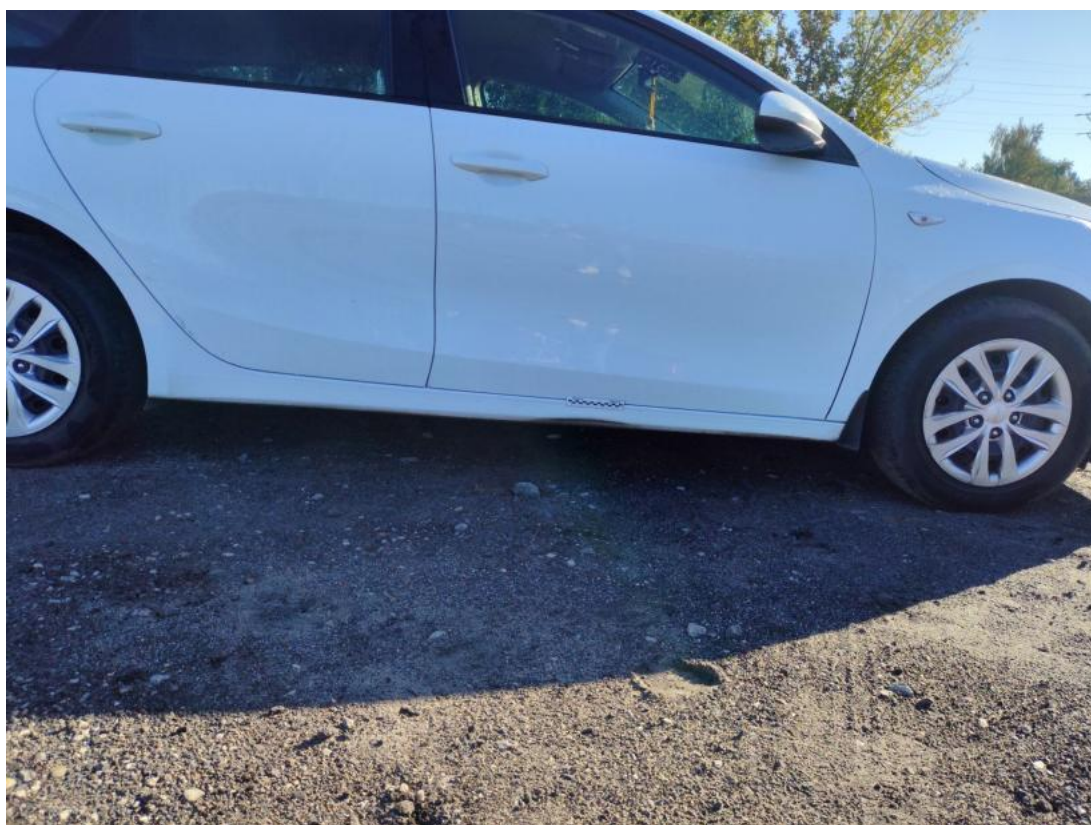
**Fot. 61**

Drzwi tylne P() - Rysa/odprysk 3

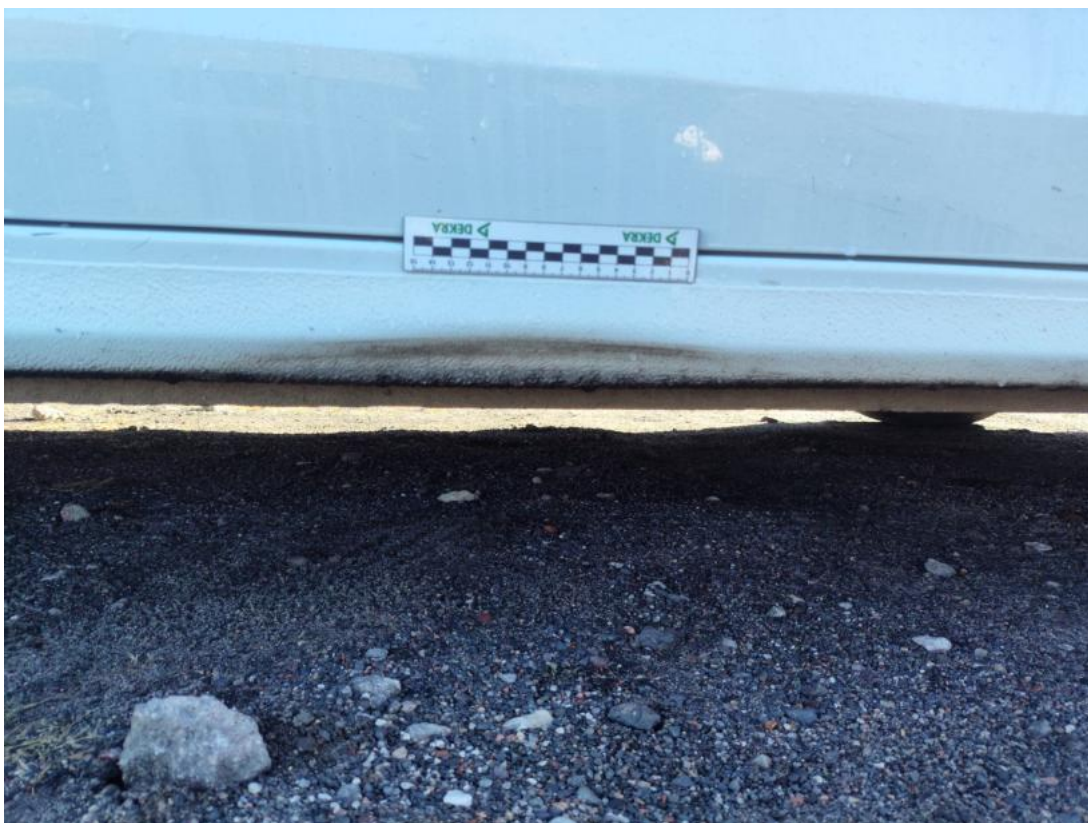
**Fot. 62**

Próg P - zdjęcie poglądowe 1

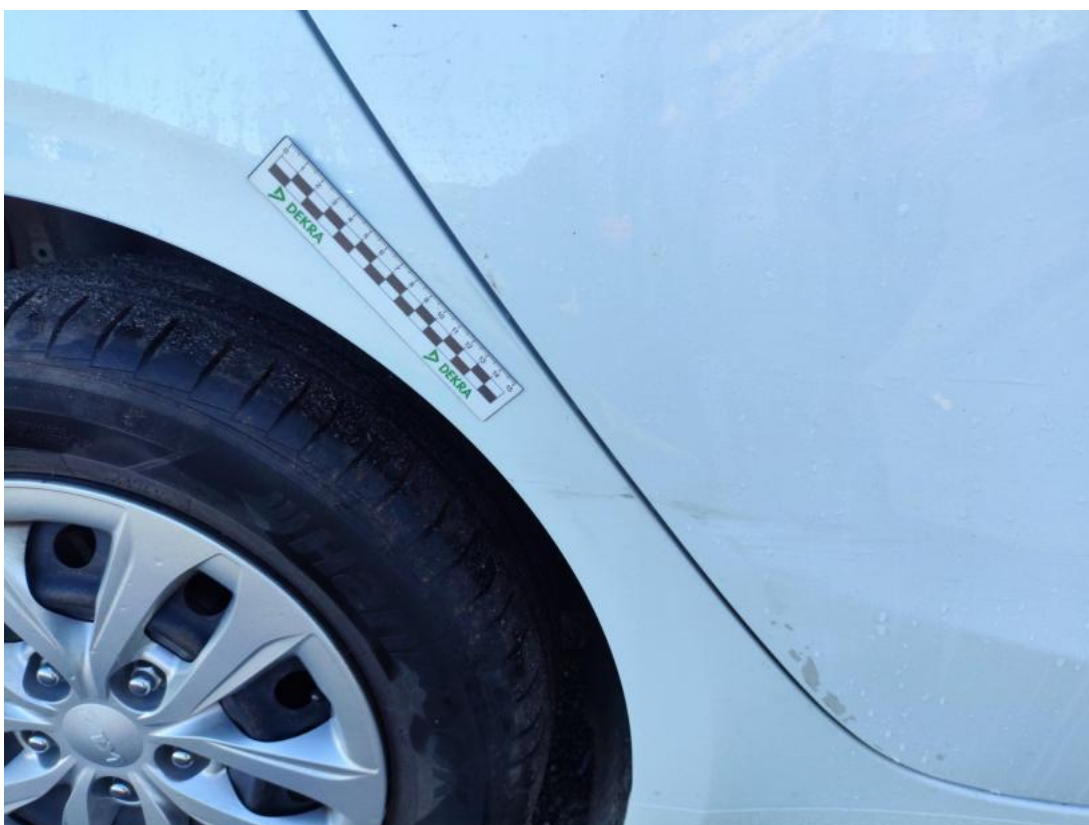
**Fot. 65**

Błotnik tylny P / Ściana boczna P - zdjęcie poglądowe 1

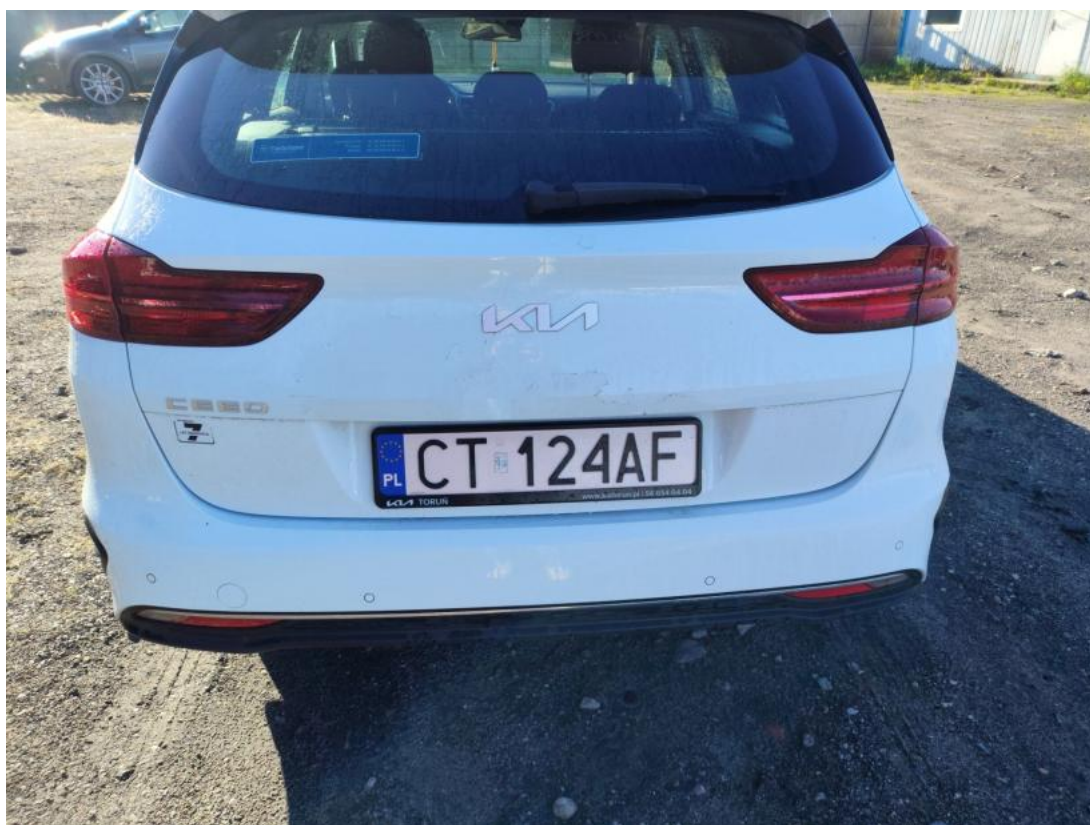
**Fot. 69**

Błotnik tylny P / Ściana boczna P() - Rysa/odprysk 3

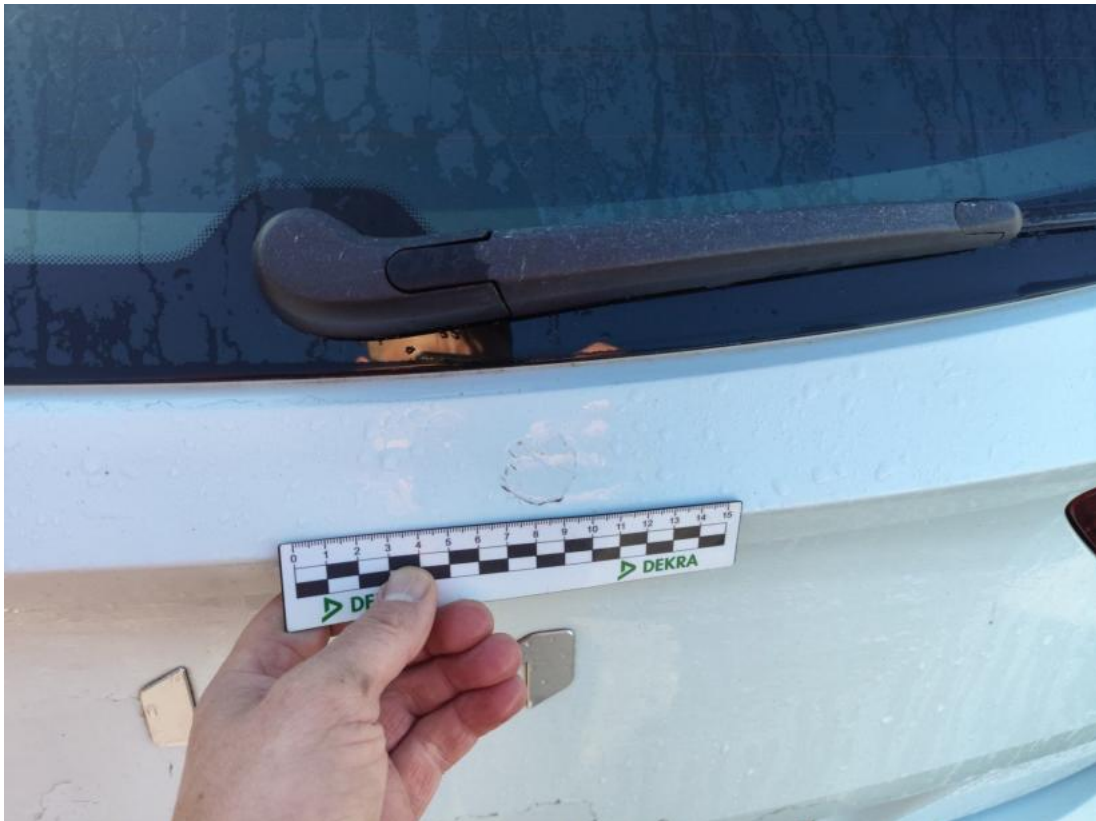
**Fot. 70**

Pokrywy bagażnika - zdjęcie poglądowe 1

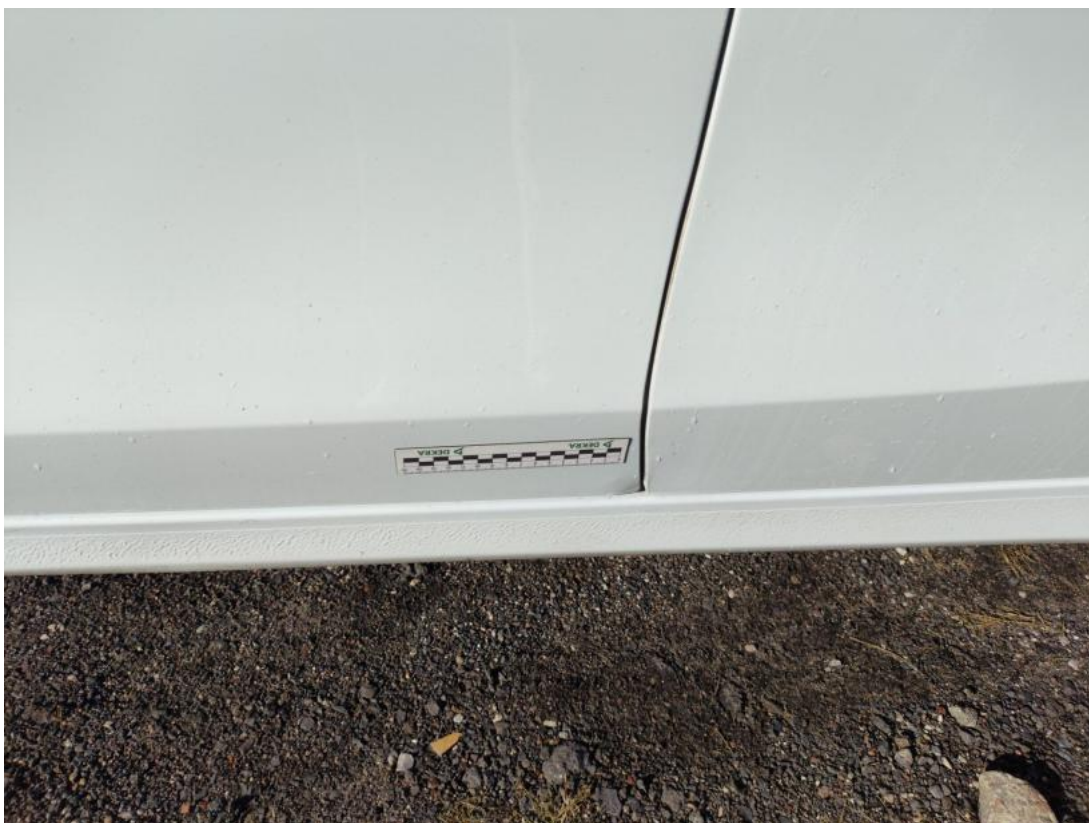
**Fot. 78**

Drzwi przed L - zdjęcie poglądowe 1
