## Raport z oględzin pojazdu

| Numer raportu | 13822/9/26-15201 | Data raportu | 27-09-2026 |

| Marka, model | KIA Ceed Kombi 21- |
| Numer rejestracyjny | CT628AA |

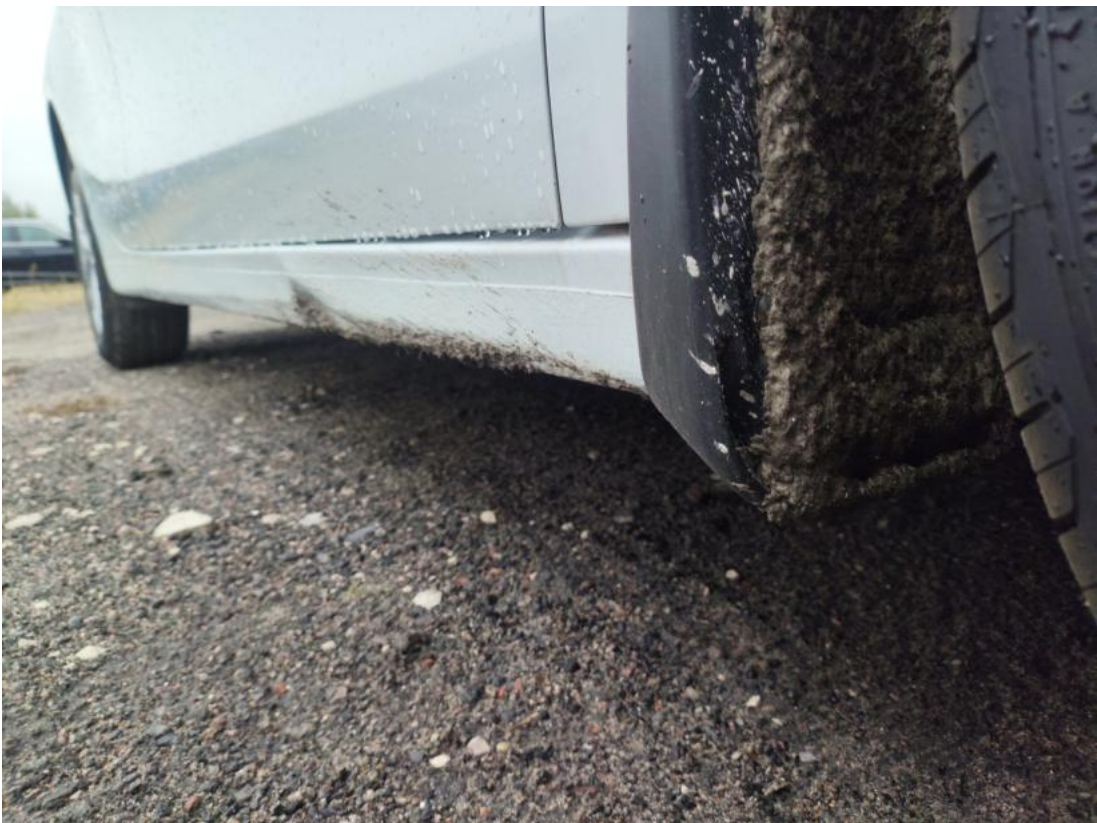
**Fot. 4**

| 5 | Próg R | wgniecenie | NA | 2 |

Próg prawy (widok od przodu)

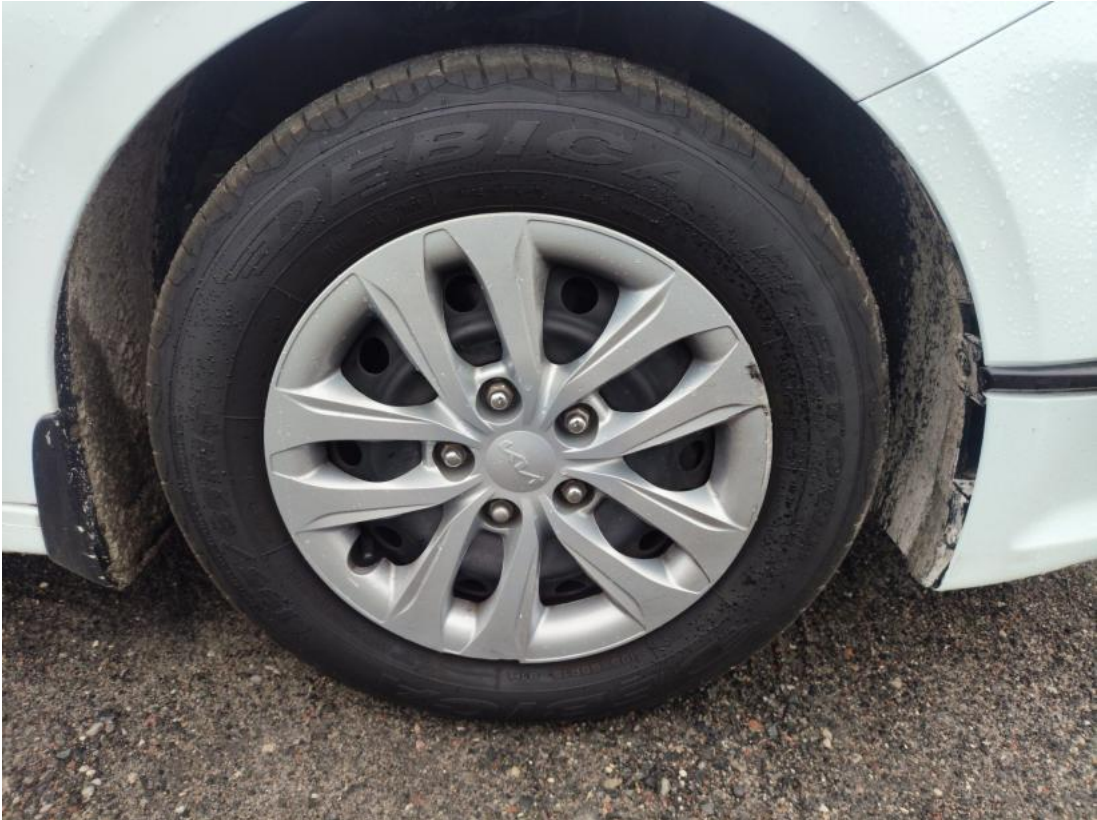
**Fot. 43**

| 11 | Kolpak koła przód R | zarysowanie | | |

Kołpak przedni P - zdjęcie pogładowe 1

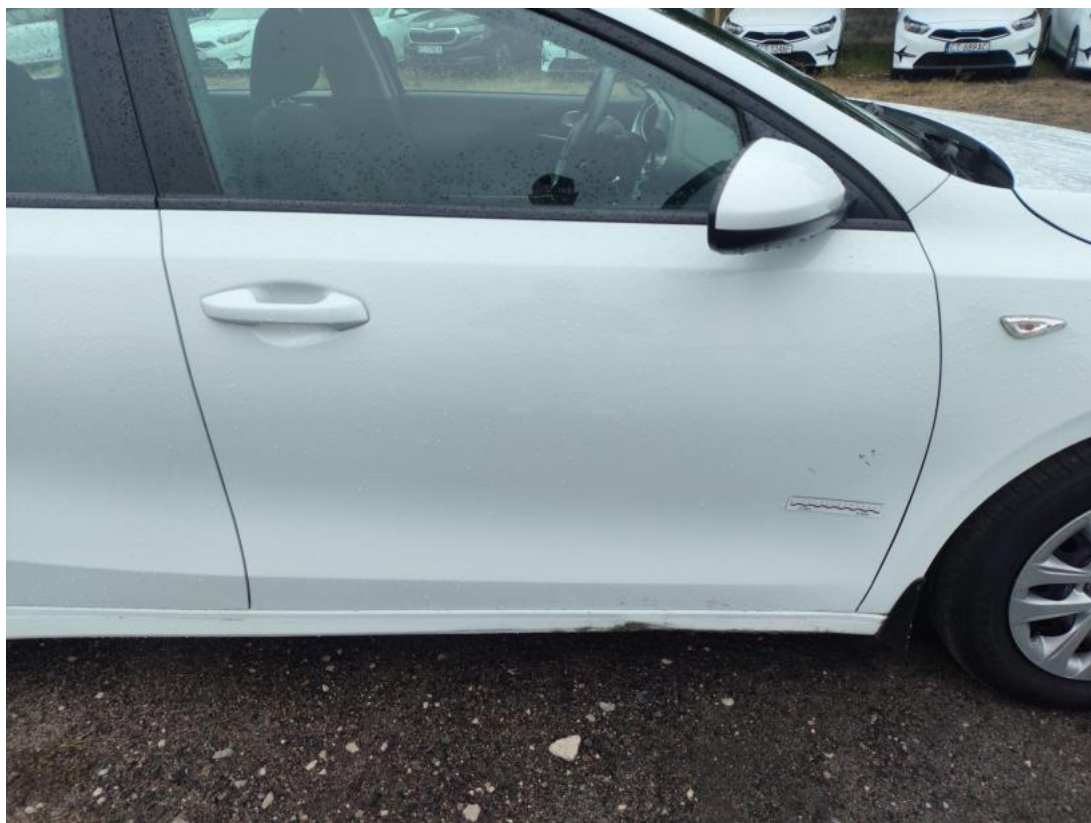
**Fot. 45**

Drzwi przednie P - zdjęcie pogładowe 1

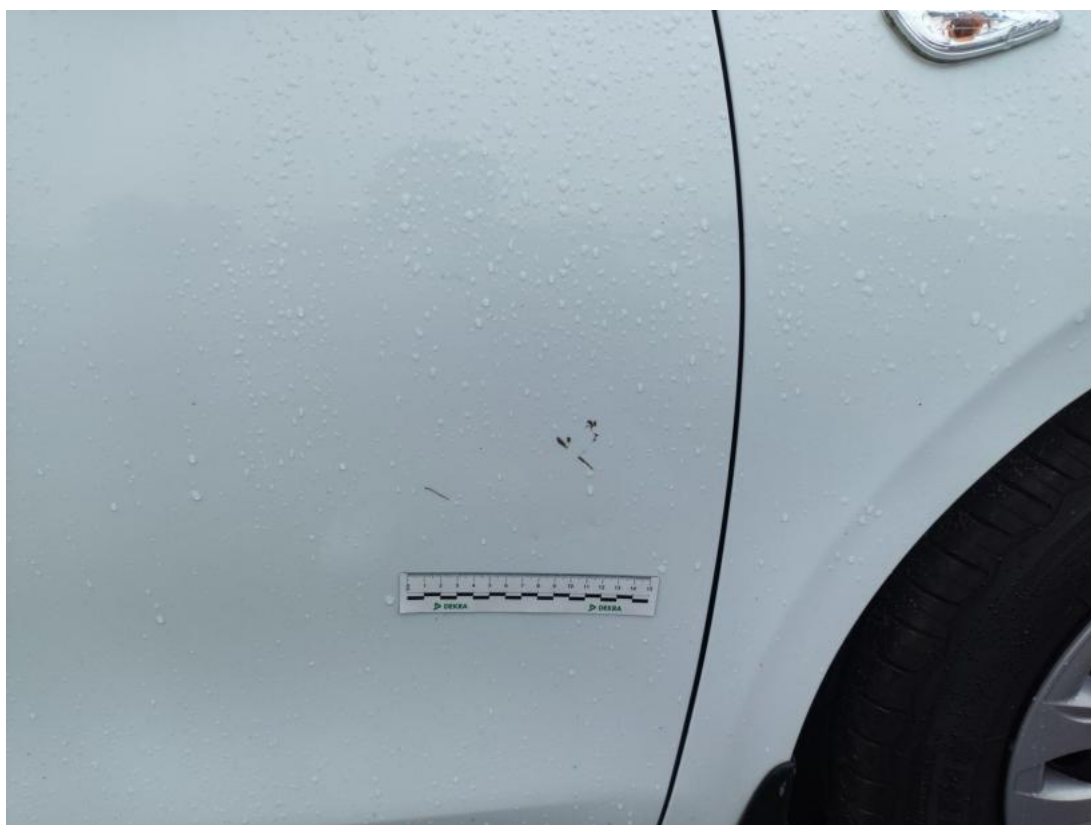
**Fot. 46**

Drzwi przednie P - zdjęcie pogładowe 2

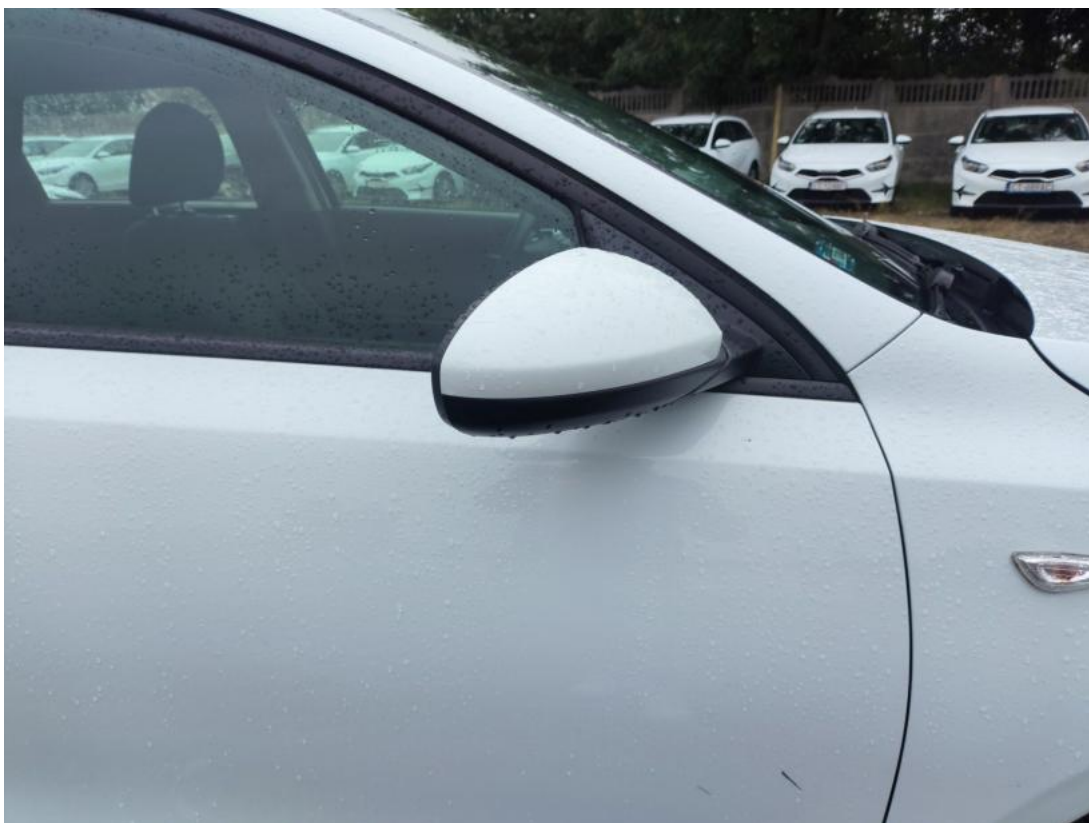
**Fot. 49**

Lusterko zew P - zdjęcie poglądowe 1

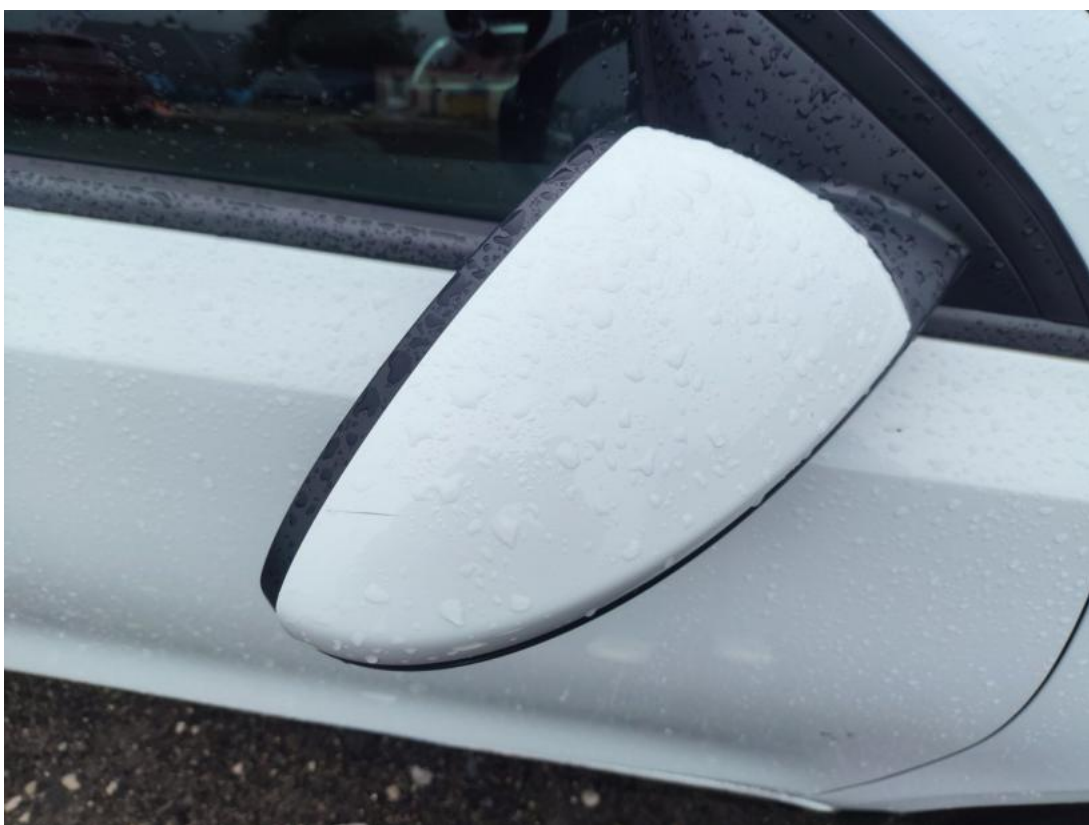
**Fot. 50**

Lusterko zew P - zdjęcie poglądowe 2

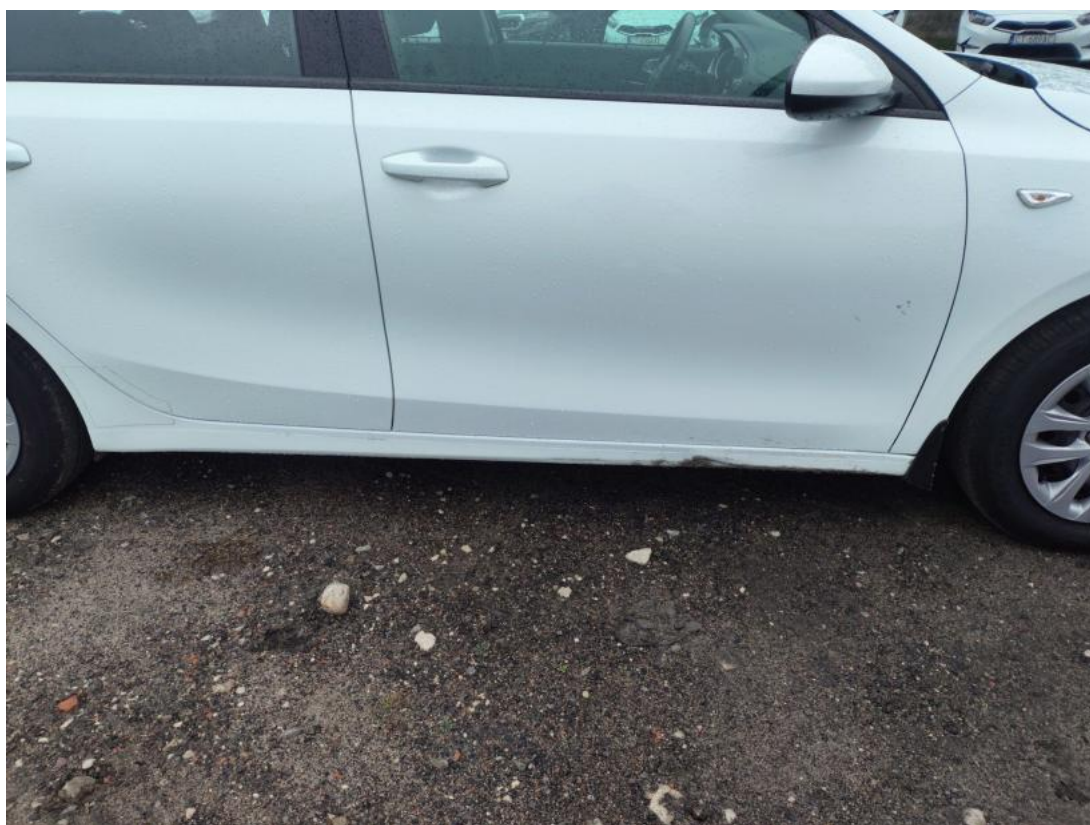
**Fot. 52**

Próg P - zdjęcie poglądowe 1

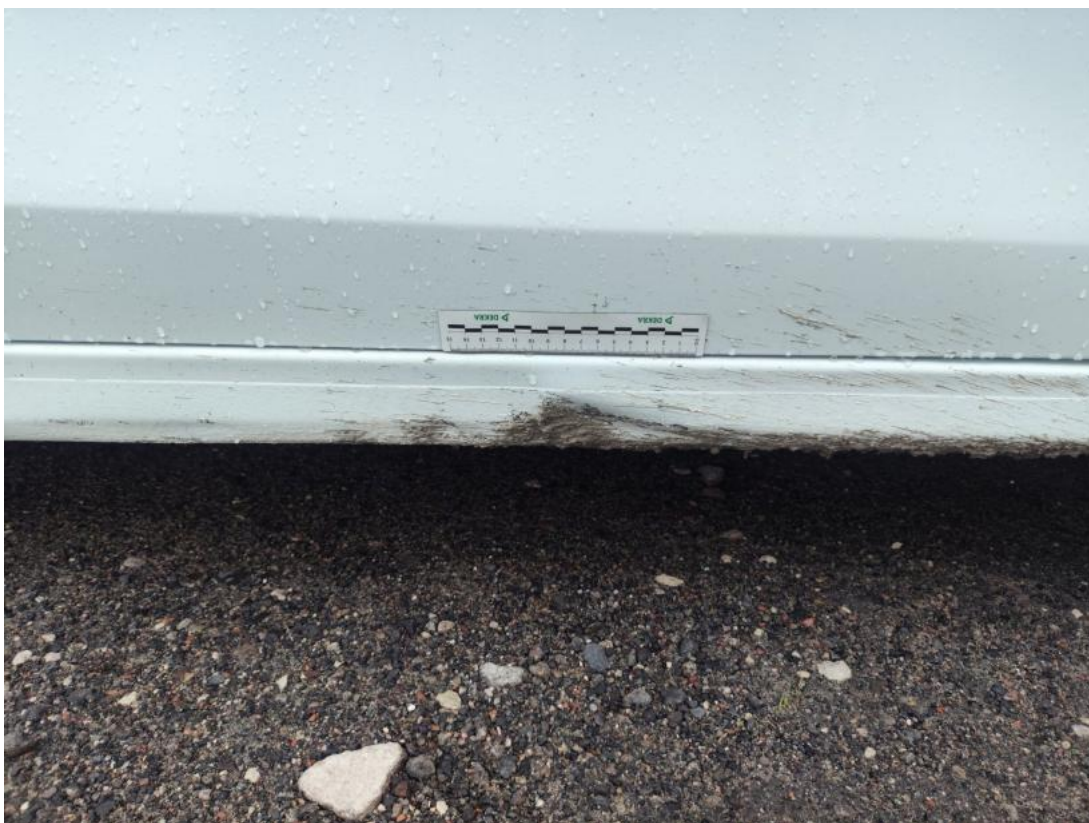
**Fot. 53**

Próg P - zdjęcie poglądowe 2

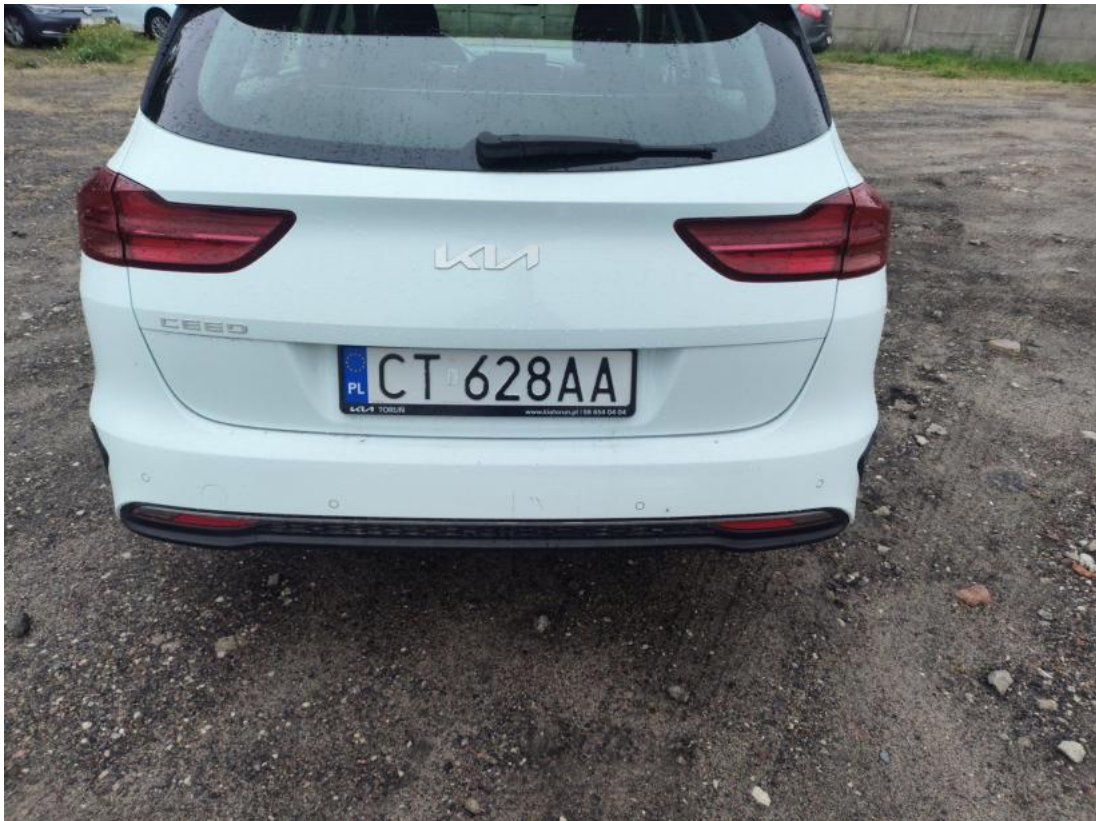
**Fot. 57**

Zderzak tylny - zdjęcie poglądowe 1

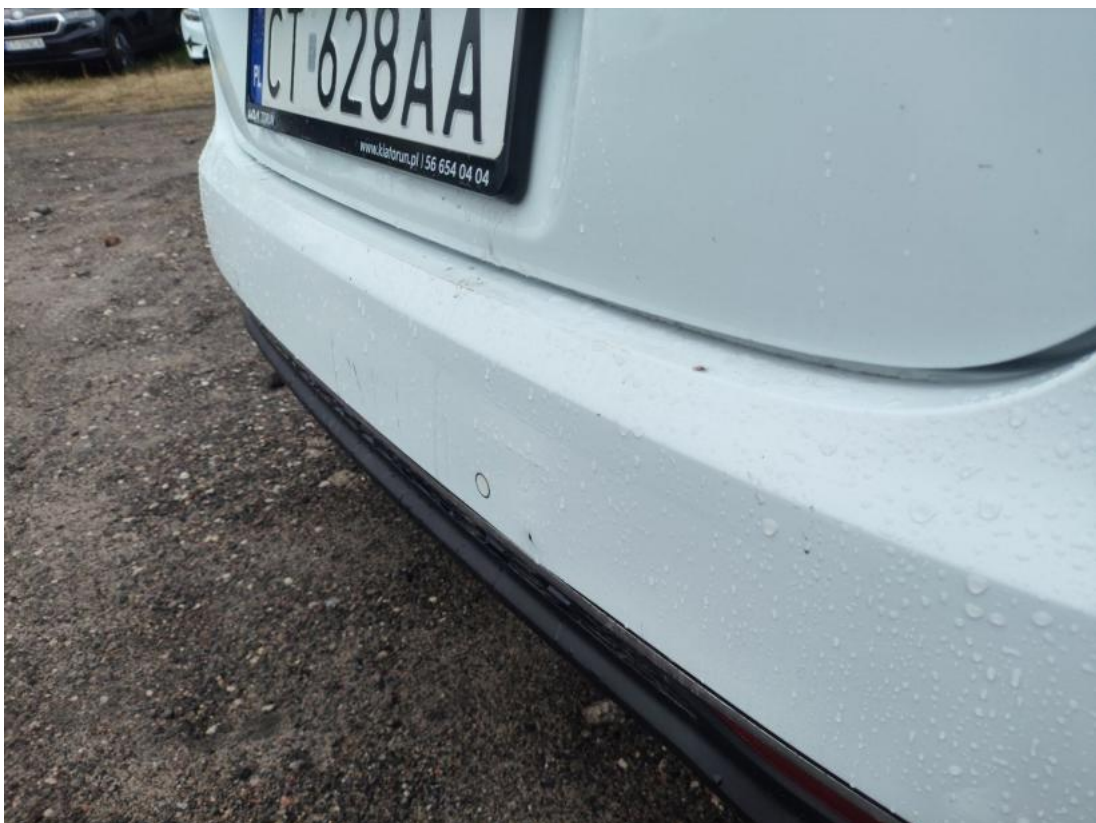
**Fot. 58**

Zderzak tylny - zdjęcie poglądowe 2

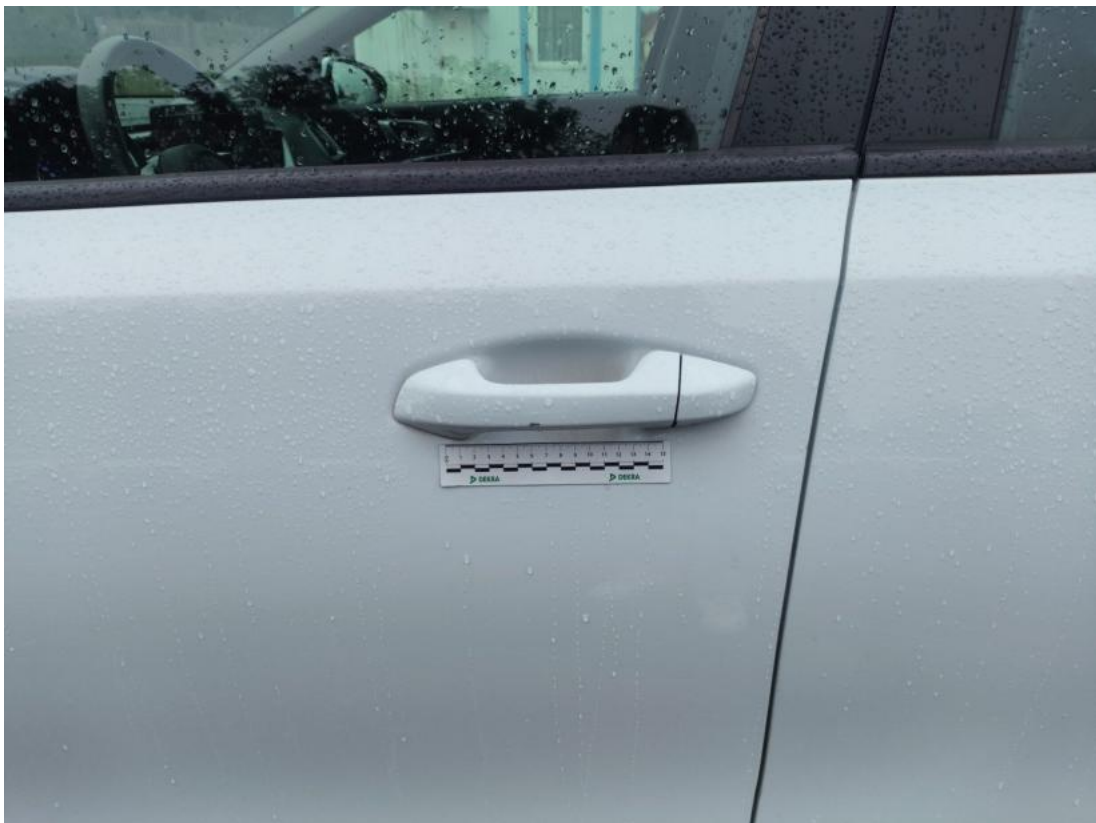
**Fot. 62**

Klamka drzwi prz L - zdjęcie poglądowe 1

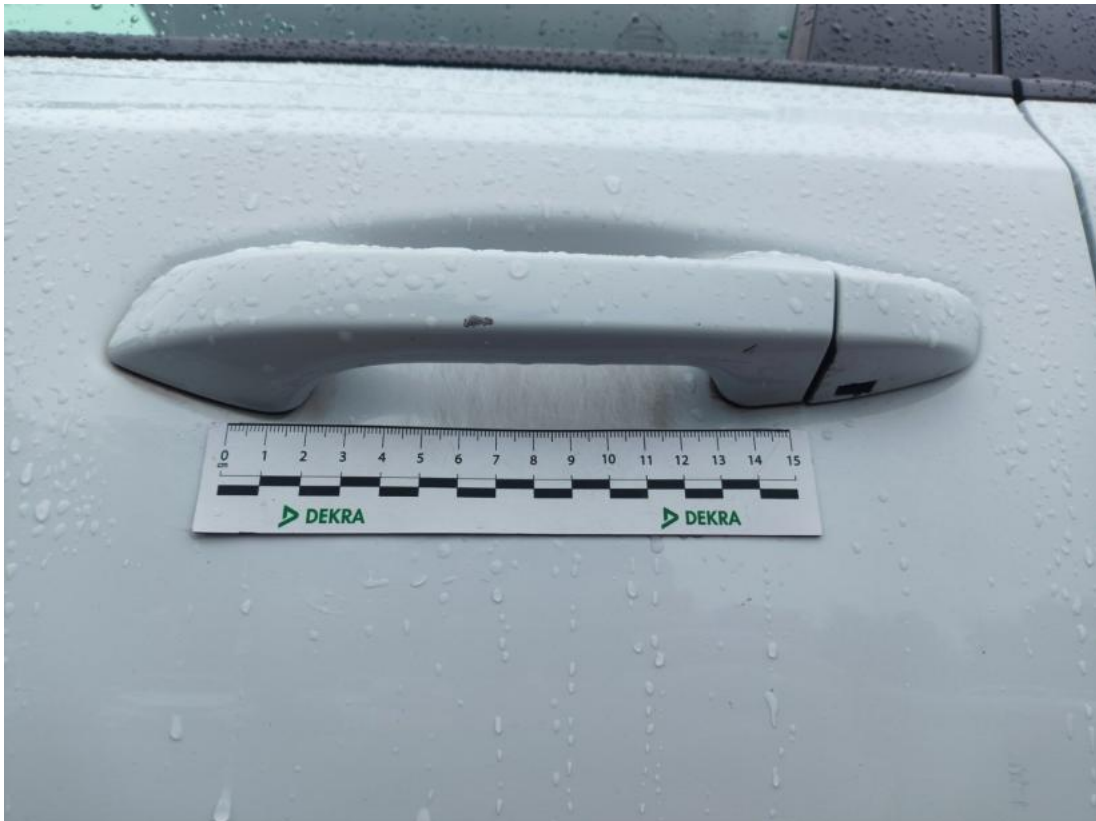
**Fot. 63**

Klamka drzwi prz L - zdjęcie poglądowe 2

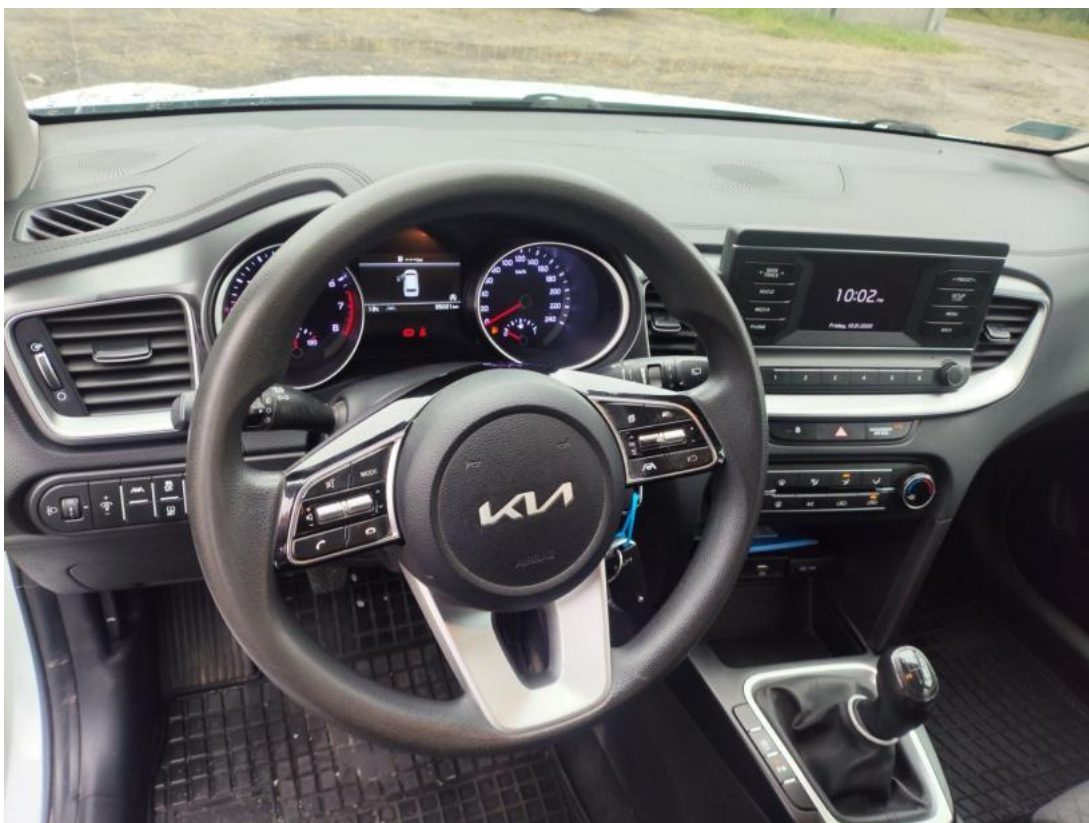
**Fot. 65**

Koło kierownicy - zdjęcie poglądowe 1

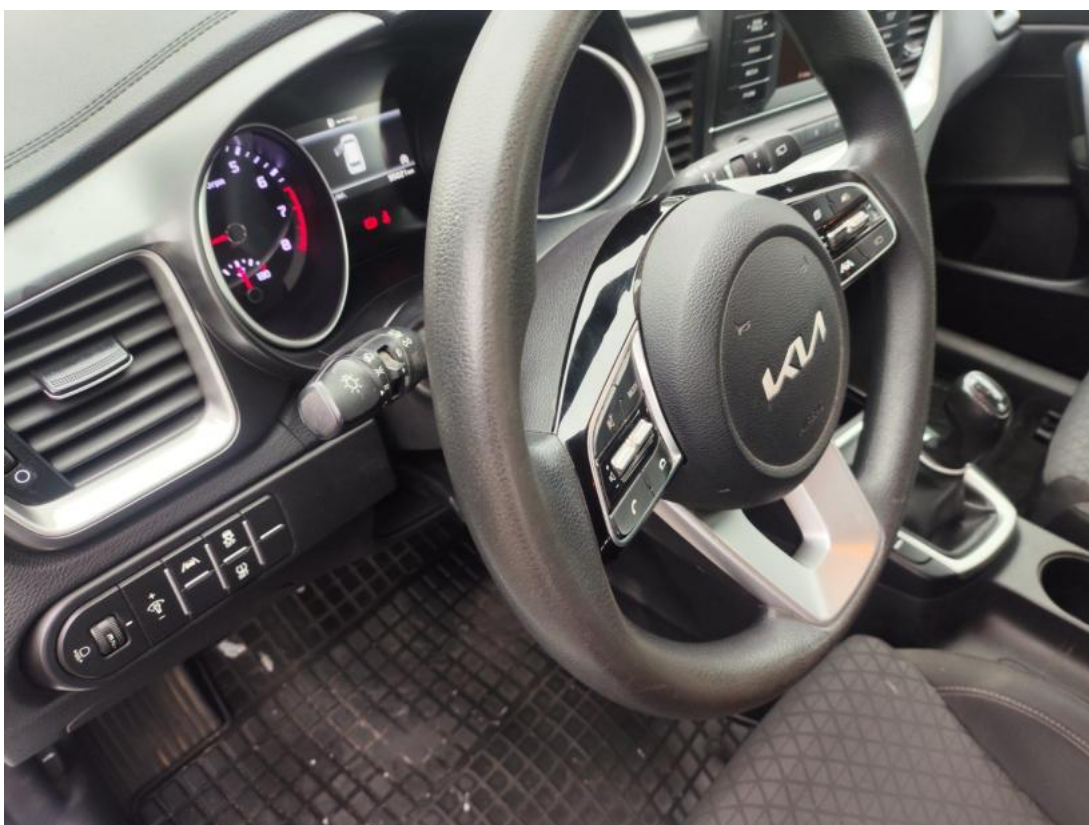
**Fot. 66**

Koło kierownicy - zdjęcie poglądowe 2

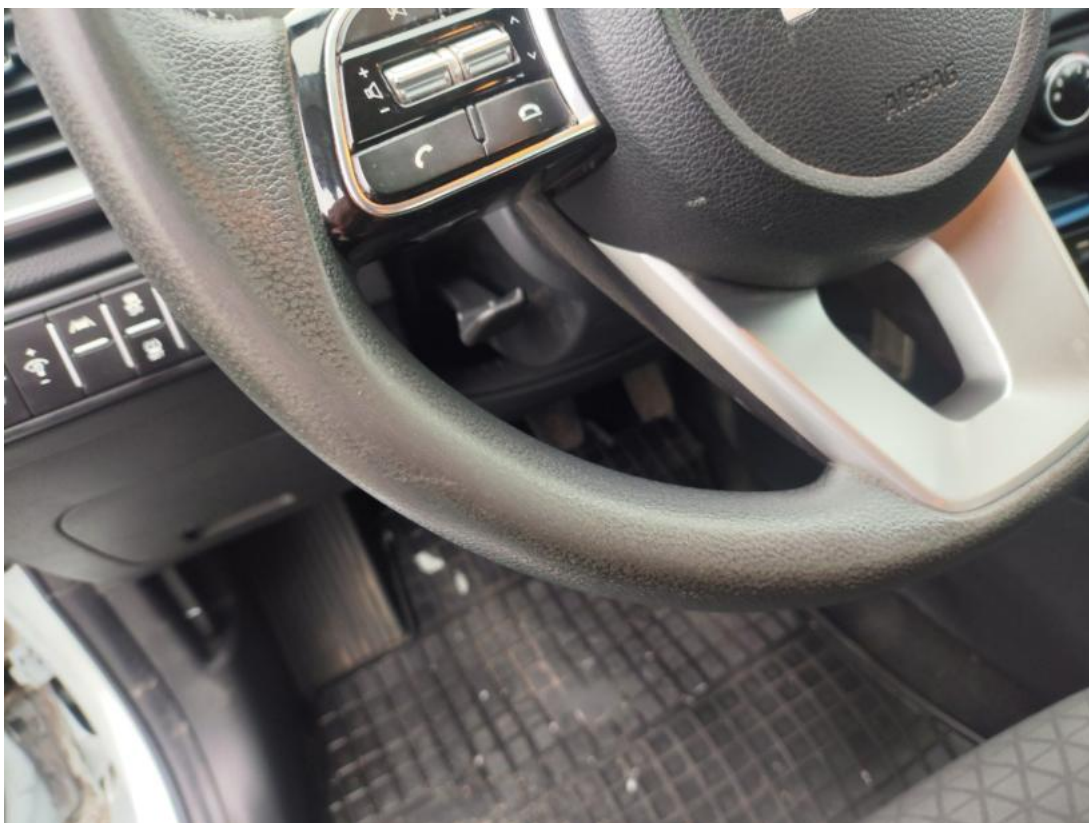
**Fot. 67**

Koło kierownicy - Inne 1

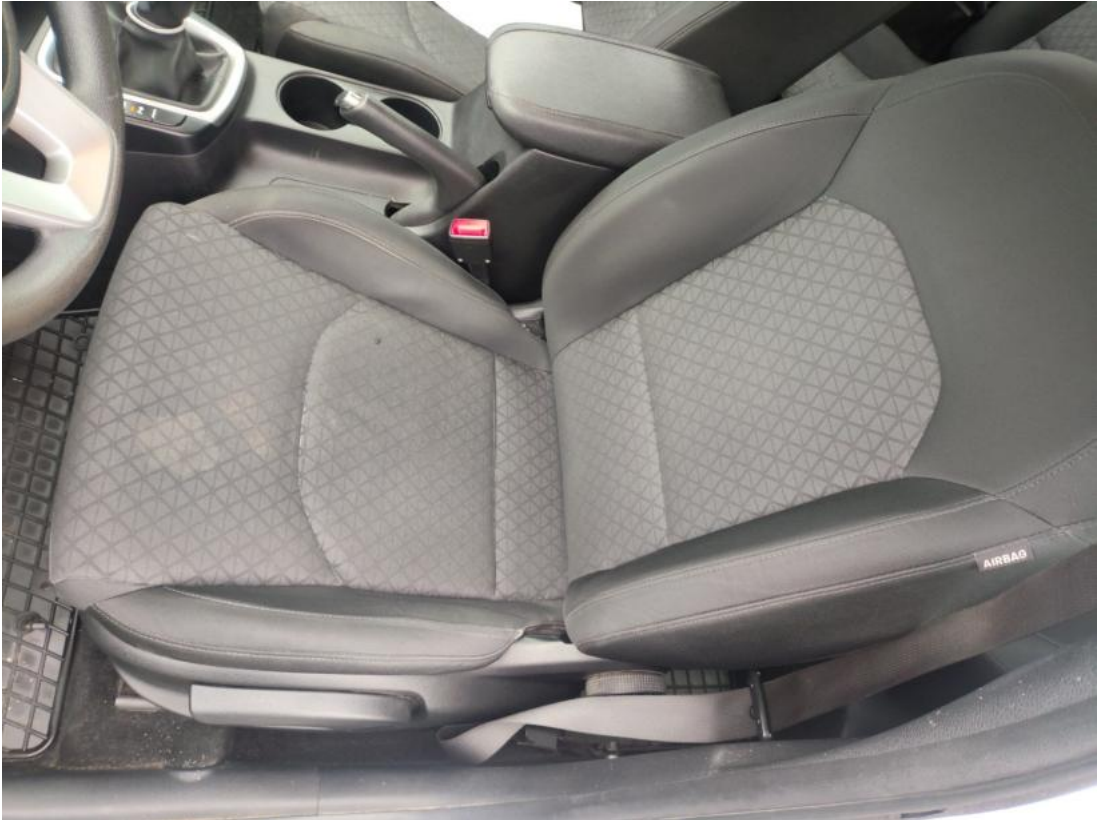
**Fot. 69**

| 3 | Tapicerka siedziska 1.rząd L | pęknięcie/rozerwanie | WY | 0.8 |

Fotel prz. lew. - zdjęcie poglądowe 1

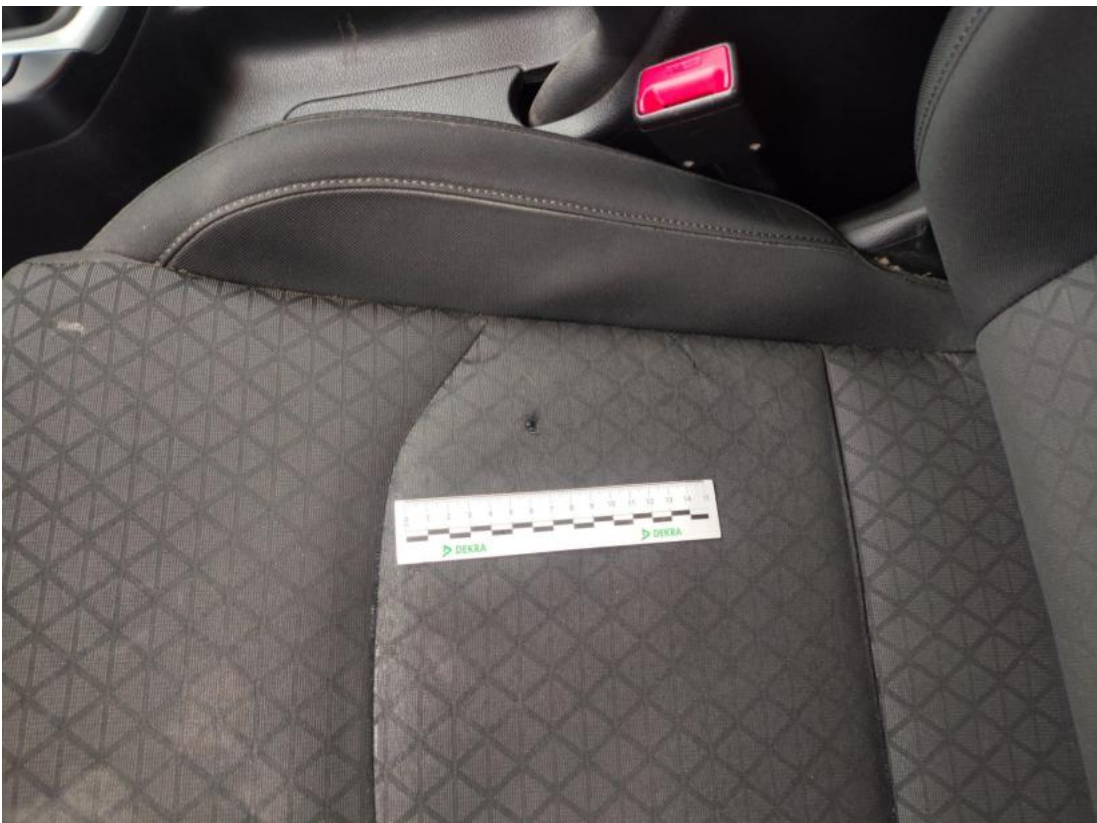
**Fot. 70**

Fotel prz. lew. - zdjęcie poglądowe 2

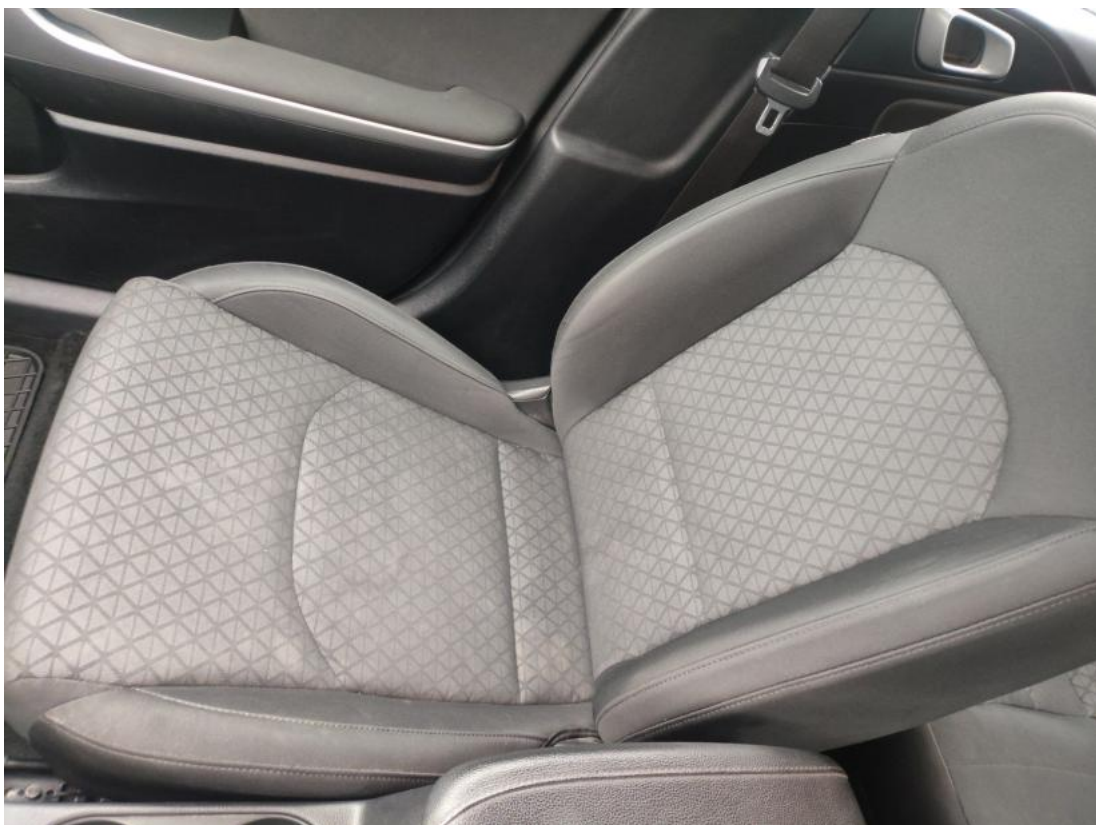
**Fot. 72**

Fotel prz. praw. - zdjęcie poglądowe 1

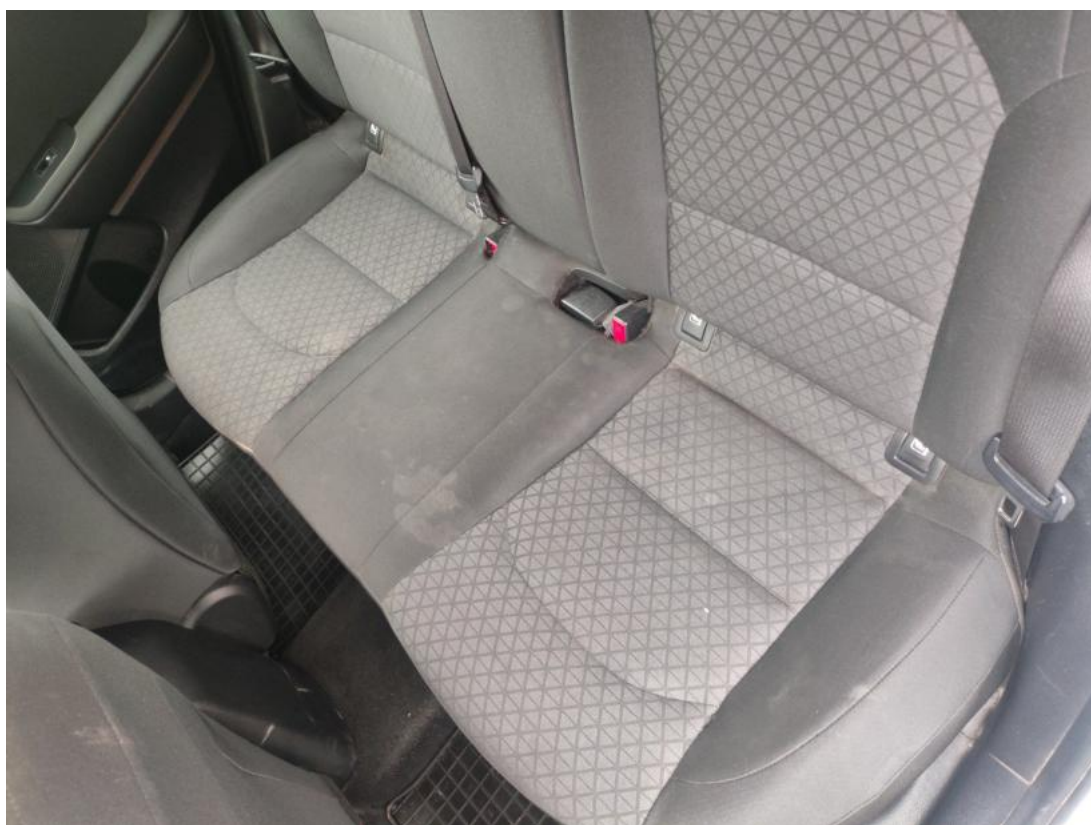
**Fot. 74**

Kanapa tyl. - zdjęcie poglądowe 1
