## Raport z oględzin pojazdu

| Numer raportu | 14016/10/26-15201 | Data raportu | 10-10-2026 |

| Marka, model | HYUNDAI i30 20-24 |
| Numer rejestracyjny | WD8196S |

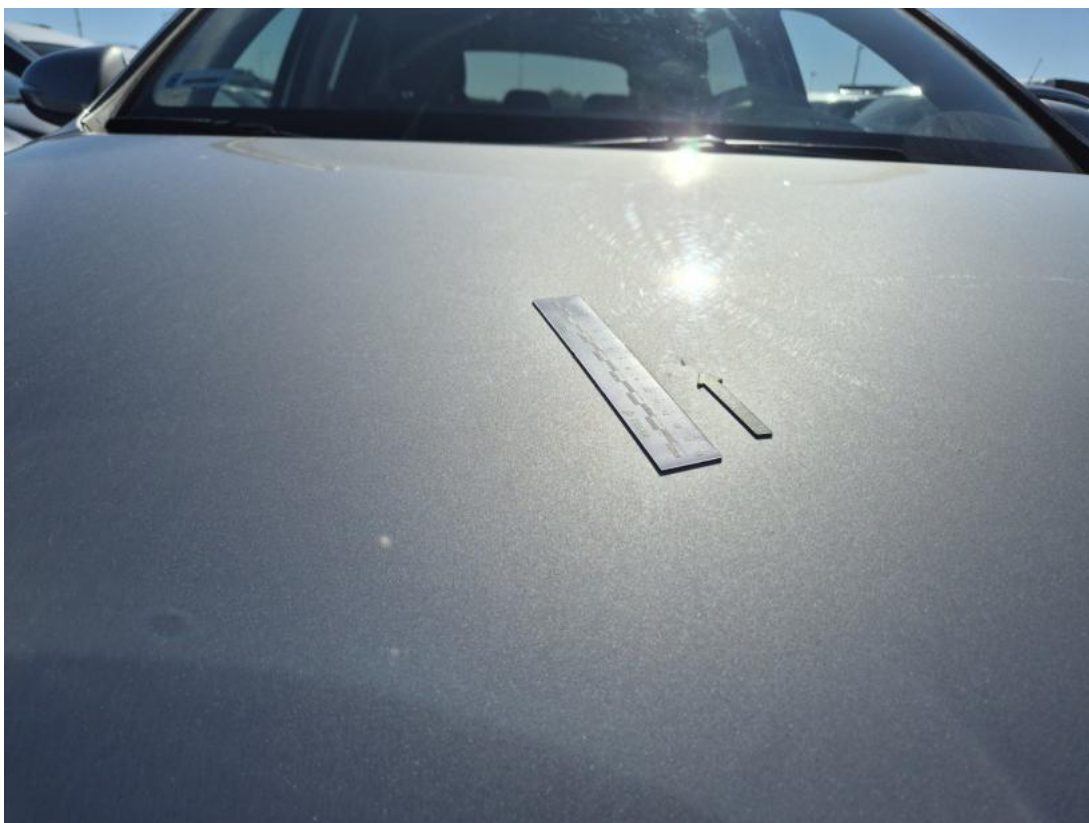
**Fot. 39**

| Poz. | Nazwa pozycji | Opis uszkodzeń | Kwalifik. | Naprawa [rbg] |
|---|---|---|---|---|
| 4 | Pokrywa przednia | odpryski lakieru, wgniecenie | NA | 1 |

Pokrywa komory silnika - zdjęcie poglądowe 1

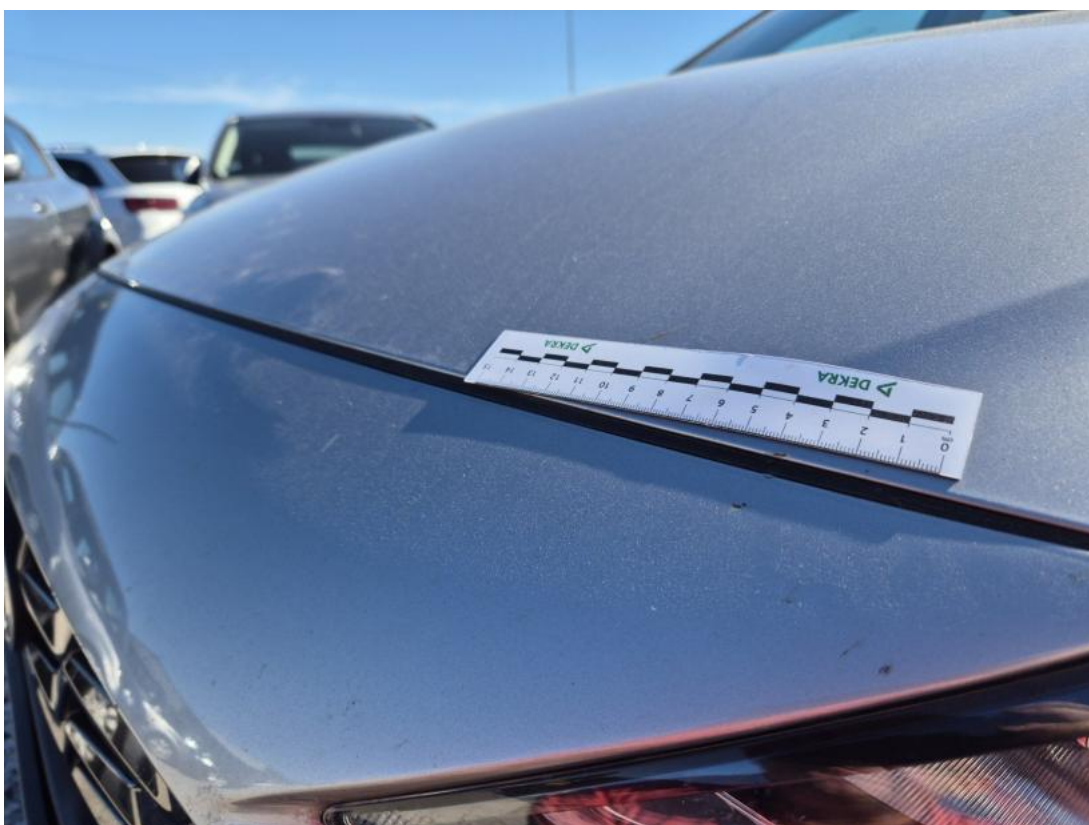
**Fot. 40**

Pokrywa komory silnika - zdjęcie poglądowe 2

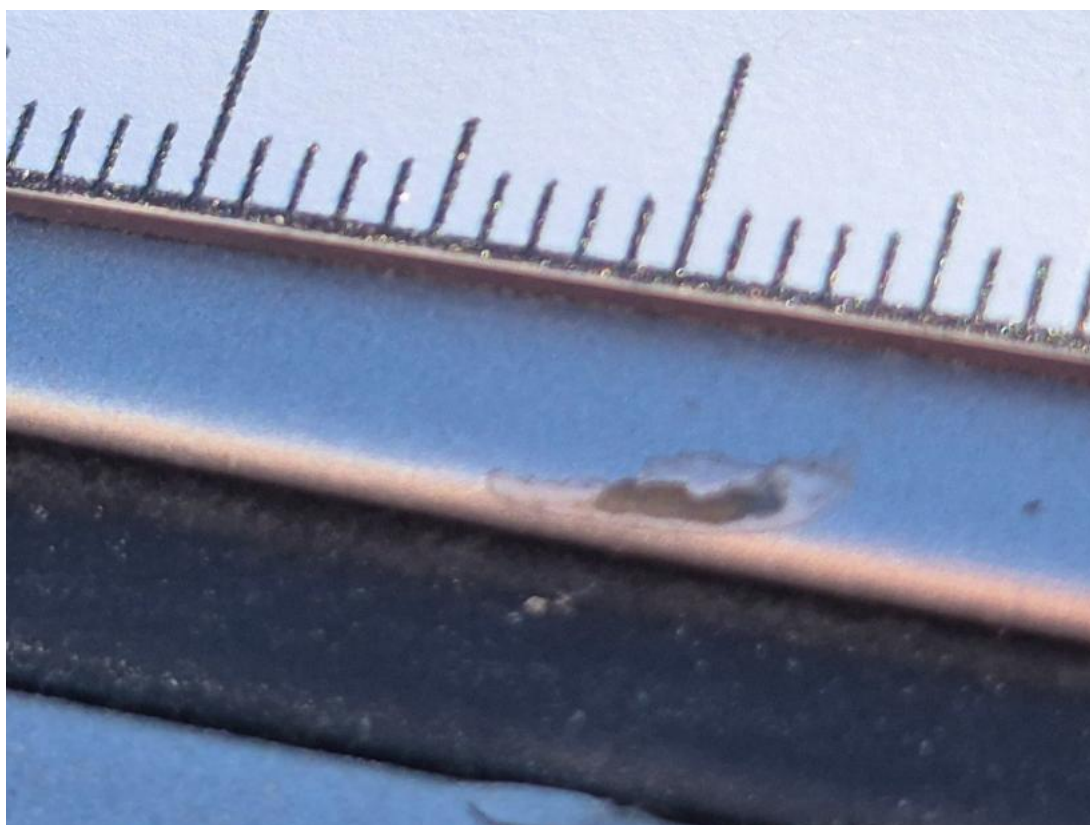
**Fot. 44**

Pokrywa komory silnika - Inne 1

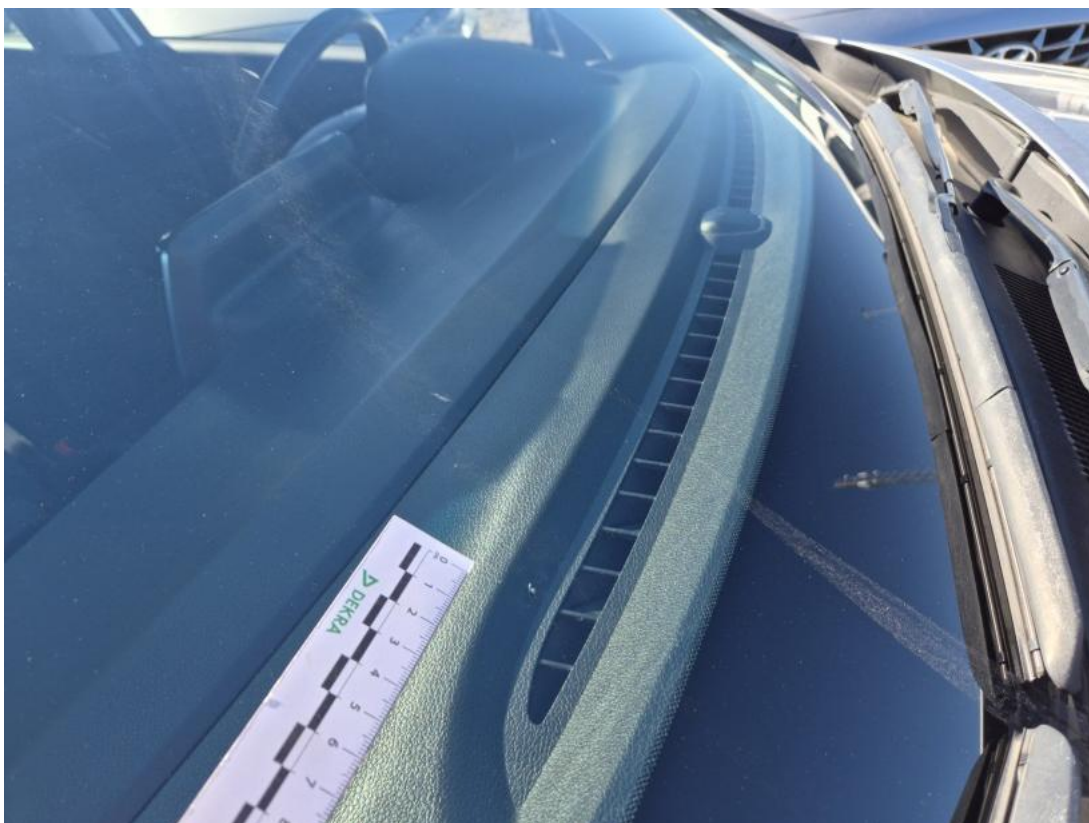
**Fot. 47**

Szyba czołowa - zdjęcie pogładowe 1

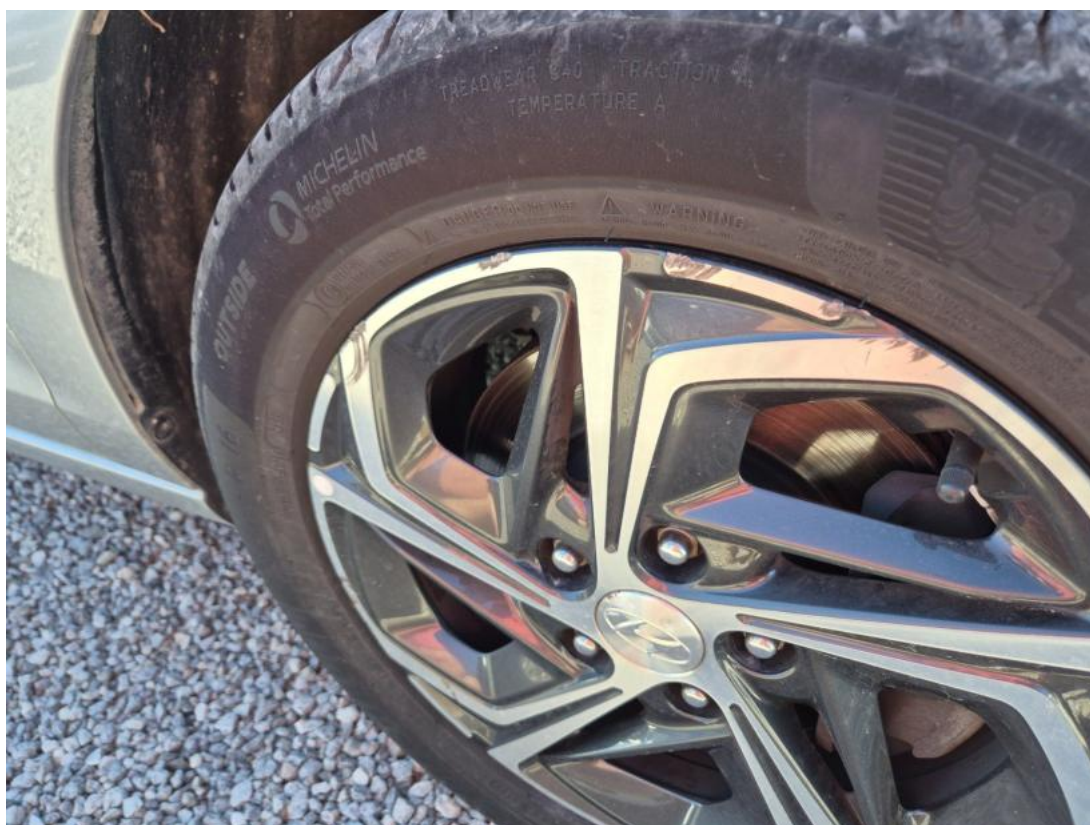
**Fot. 52**

Felga aluminiowa przednia P - zdjęcie poglądowe 1

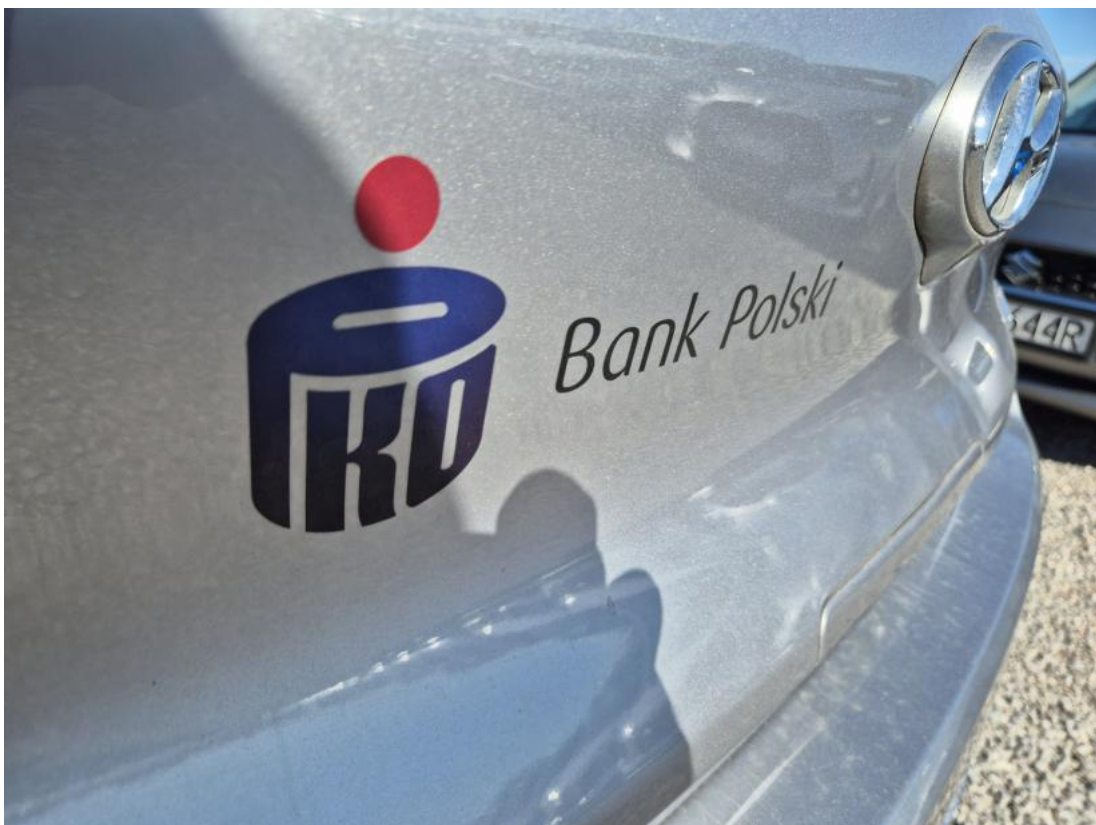
**Fot. 60**

Pokrywy bagażnika - Inne 1

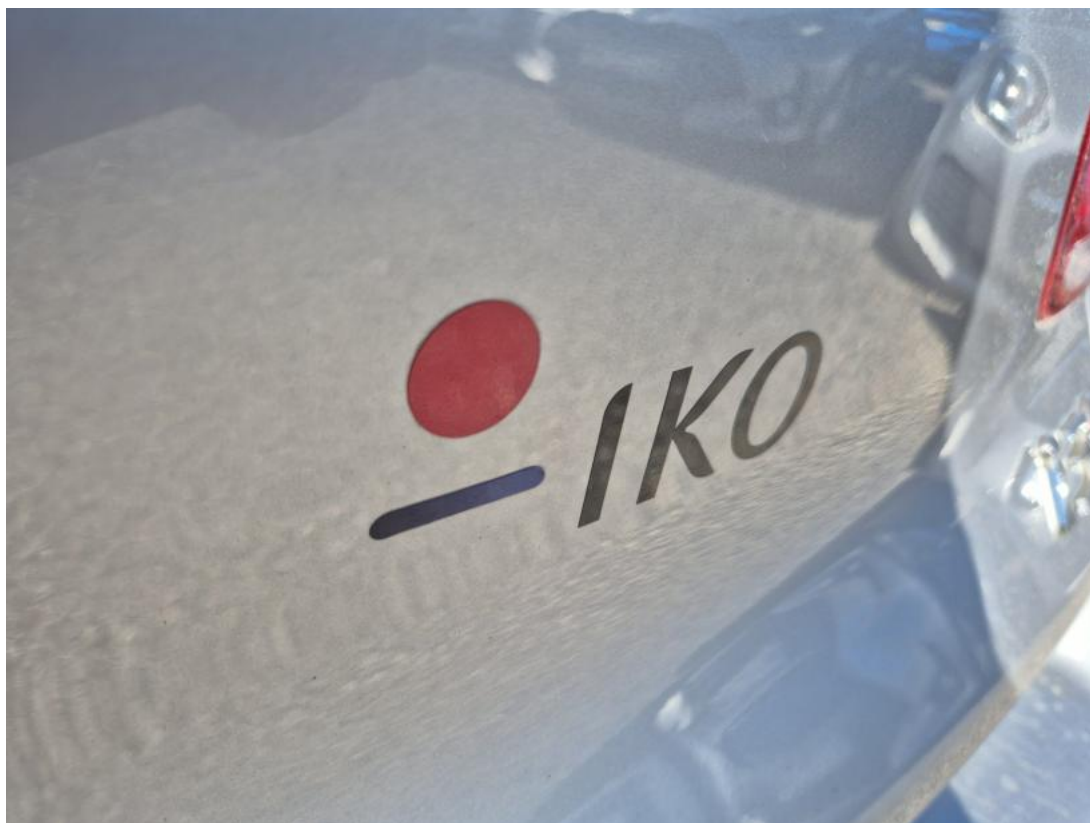
**Fot. 61**

Pokrywy bagażnika - Inne 2

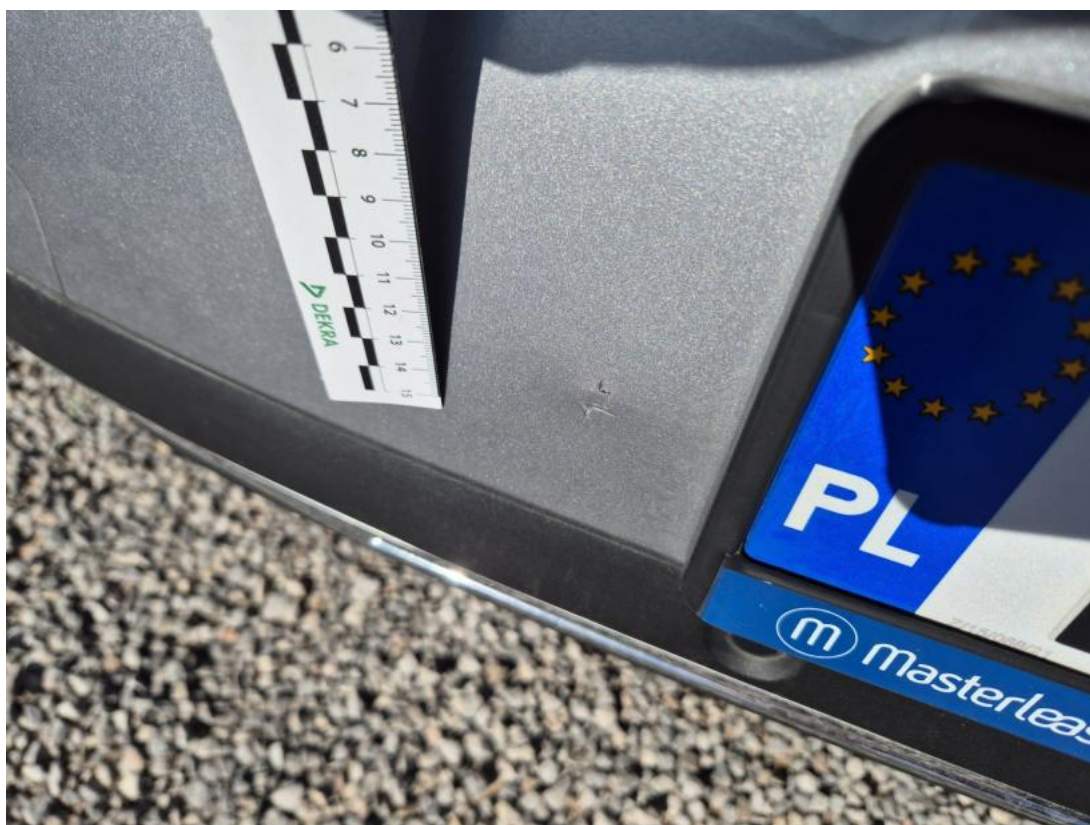
**Fot. 62**

Zderzak tylny - zdjęcie poglądowe 1

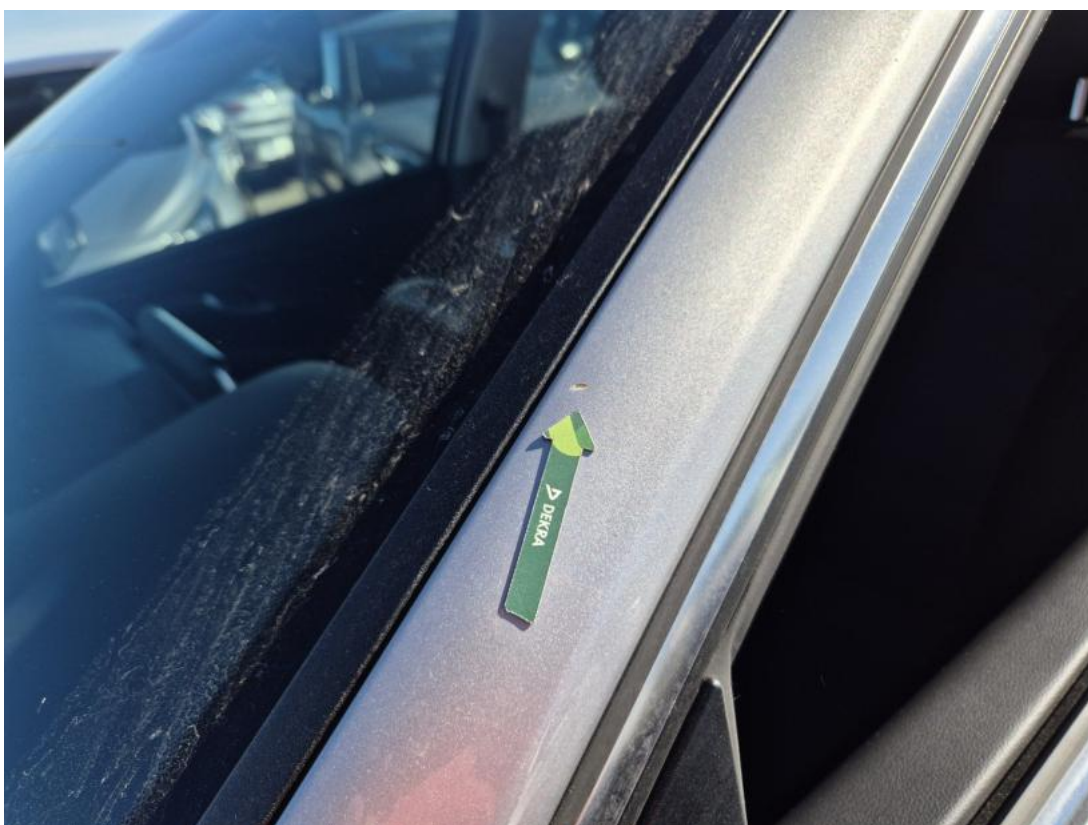
**Fot. 66**

Słupek przedni L - zdjęcie poglądowe 1

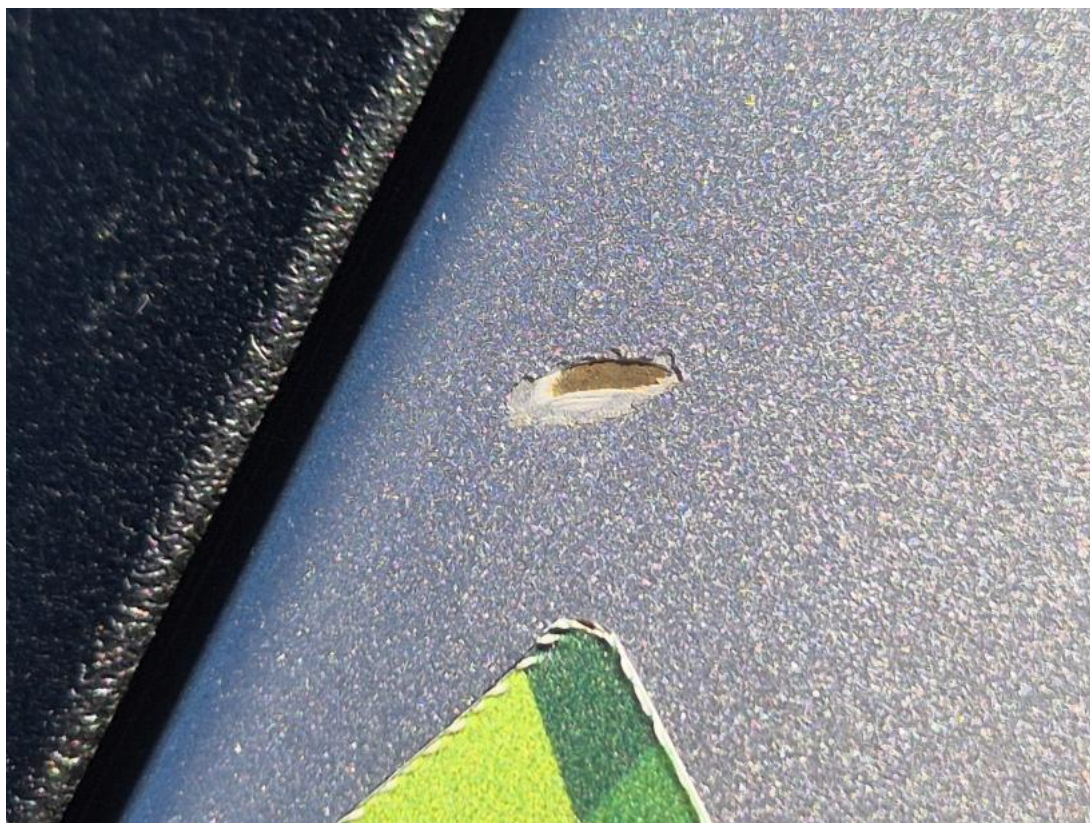
**Fot. 67**

Słupek przedni L - Inne 1

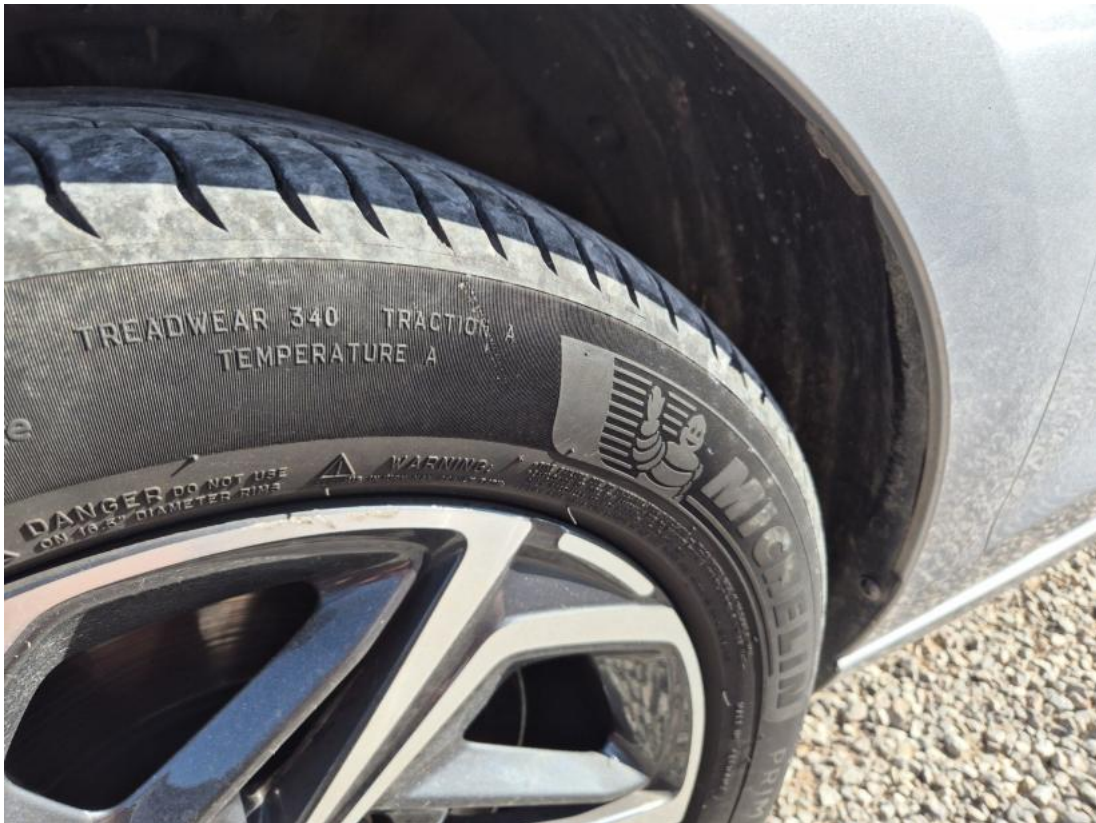
**Fot. 69**

Felga Aluminiowa przednia L - zdjęcie poglądowe 1
