## Raport z oględzin pojazdu

| Numer raportu | 220595/10/26-11401 | Data raportu | 20-10-2026 |

| Marka, model | HYUNDAI i30 20-24 |
| Numer rejestracyjny | WJ9174K |

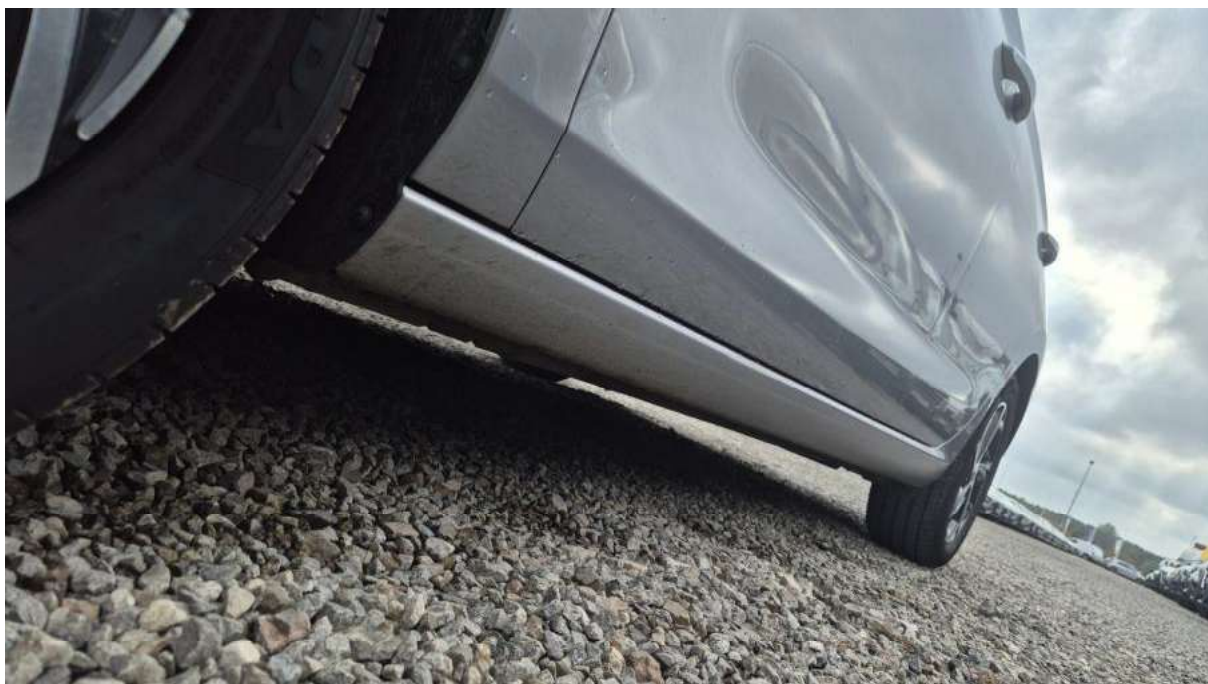
**Fot. 12**

| Poz. | Nazwa pozycji | Opis uszkodzeń | Kwalifik. | Naprawa [rbg] |
|---|---|---|---|---|
| 9 | Próg L | rysa/odprysk, wgniecenie/odkształcenie | NA | 0.8 |

Próg lewy (widok od przodu)

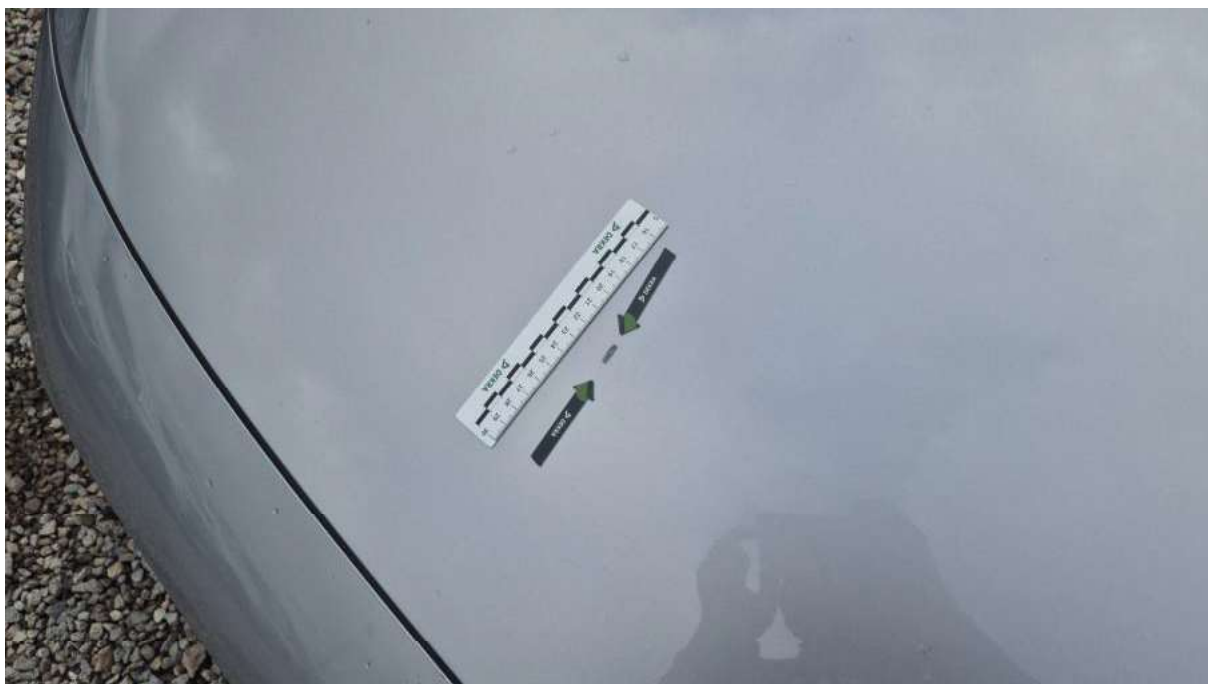
**Fot. 38**  
Pokrywa komory silnika - zdjęcie poglądowe 1

| Poz. | Nazwa pozycji | Opis uszkodzeń | Kwalifik. | Naprawa [rbg] |
|---|---|---|---|---|
| 4 | Pokrywa przednia | rysa/odprysk, wgniecenie/odkształcenie | NA | 0.8 |

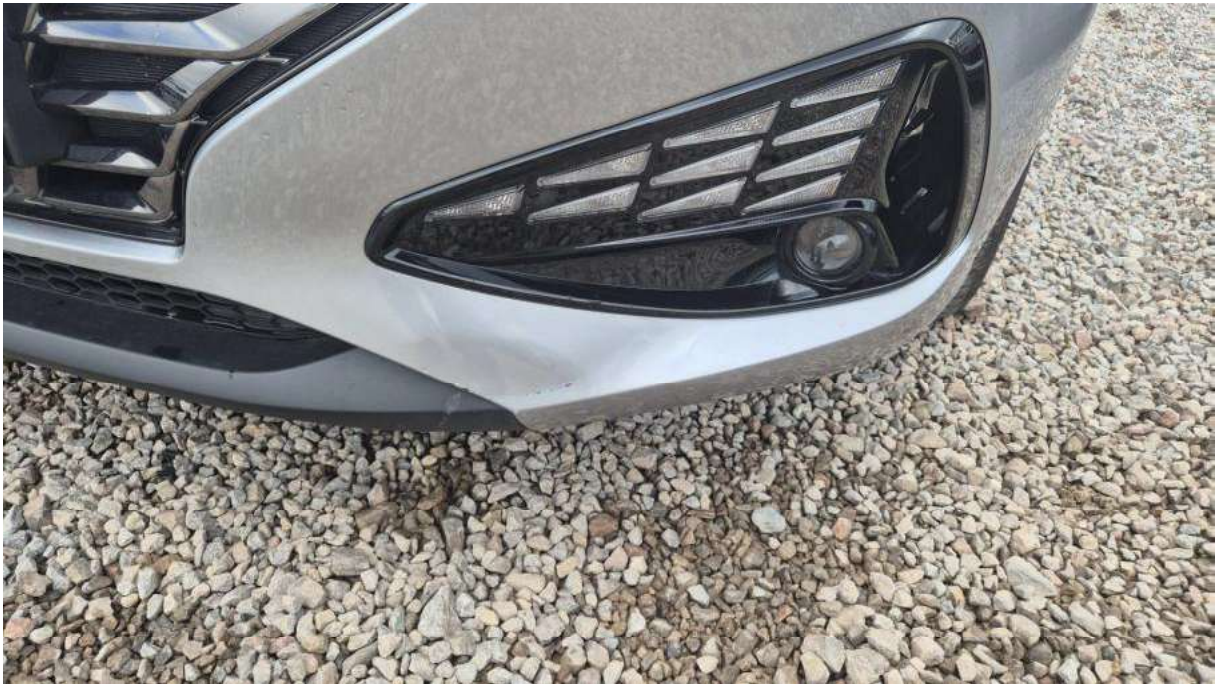
Zderzak - zdjęcie poglądowe 1

| Poz. | Nazwa pozycji | Opis uszkodzeń | Kwalifik. | Naprawa [rbg] |
|---|---|---|---|---|
| 3 | Okładzina zderzaka przedniego | rysa/odprysk, wgniecenie/odkształcenie | NA | 1.3 |

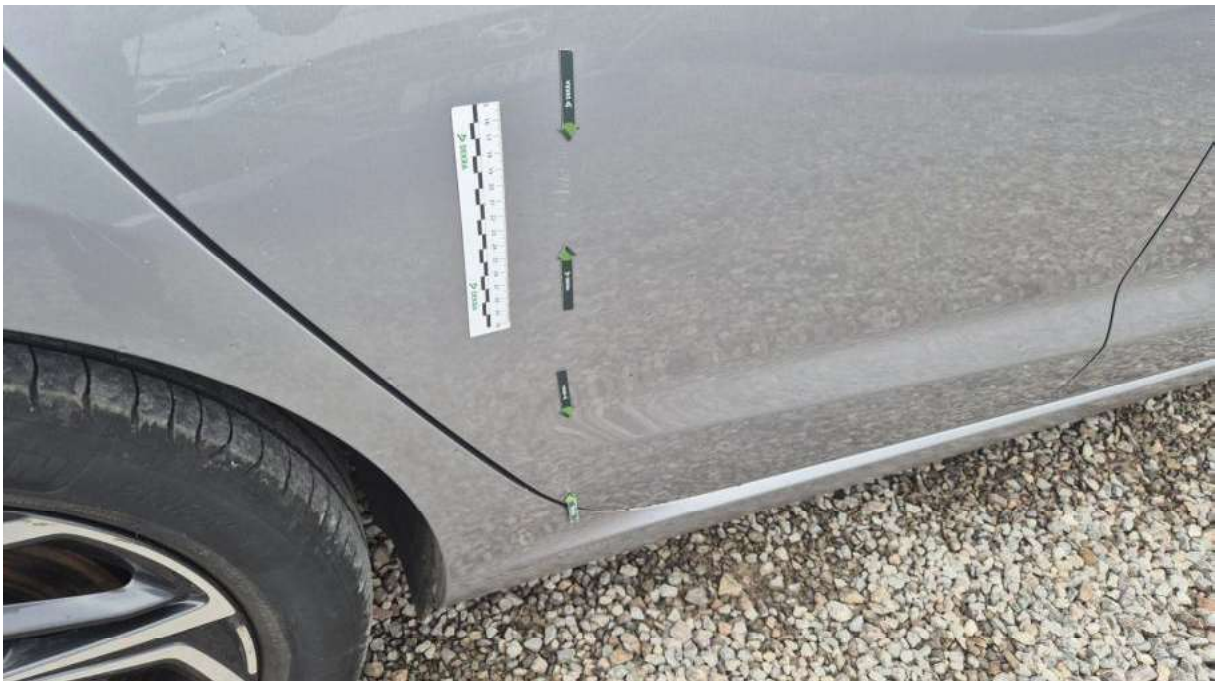
**Fot. 48**

Drzwi tylne P - zdjęcie poglądowe 1

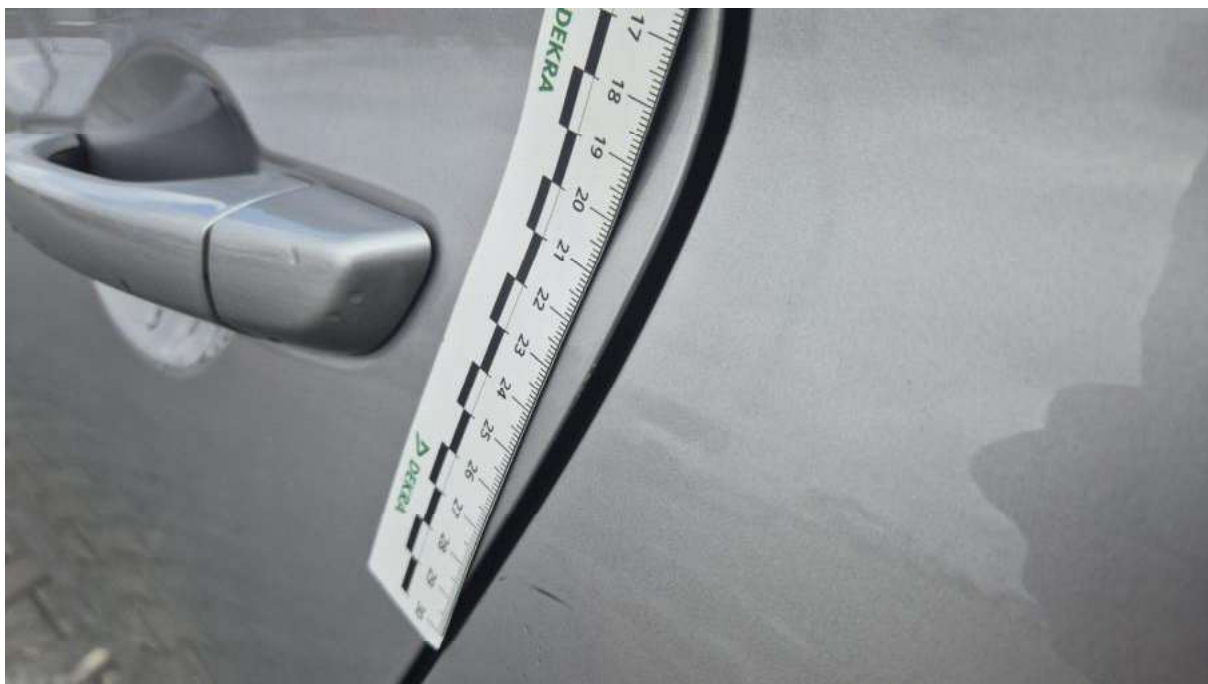
**Fot. 64**

Drzwi tylne L - Rysa/odprysk 1

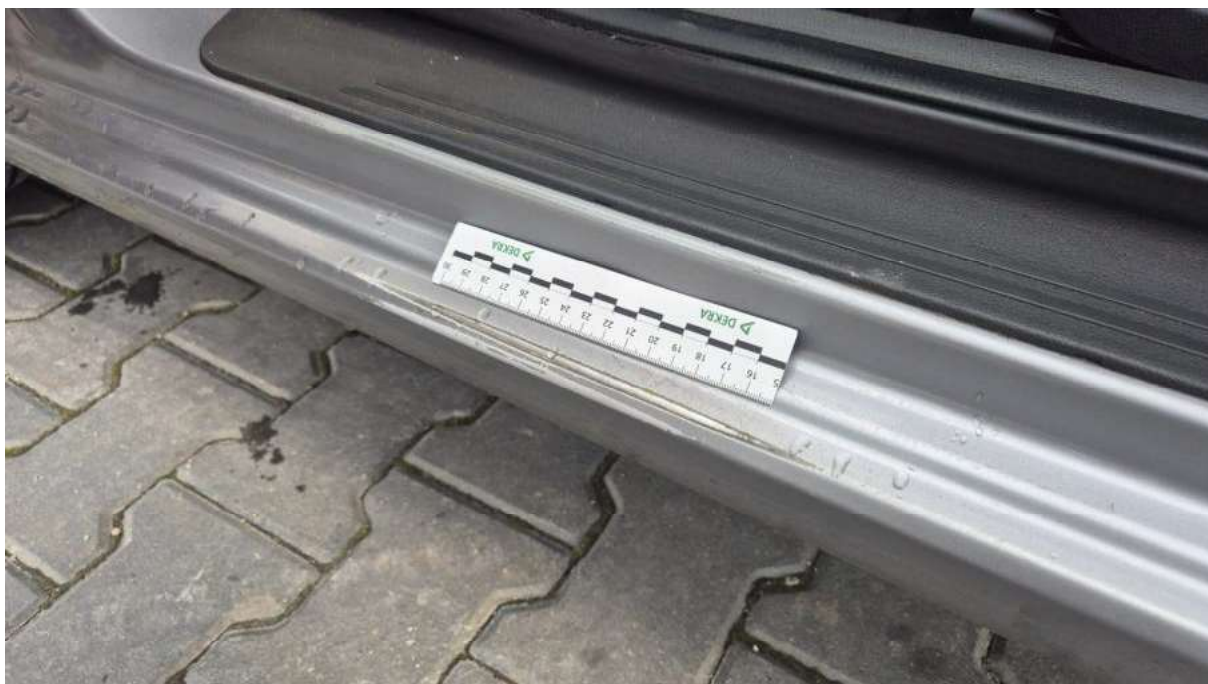
**Fot. 66**

Próg L - Rysa/odprysk 1

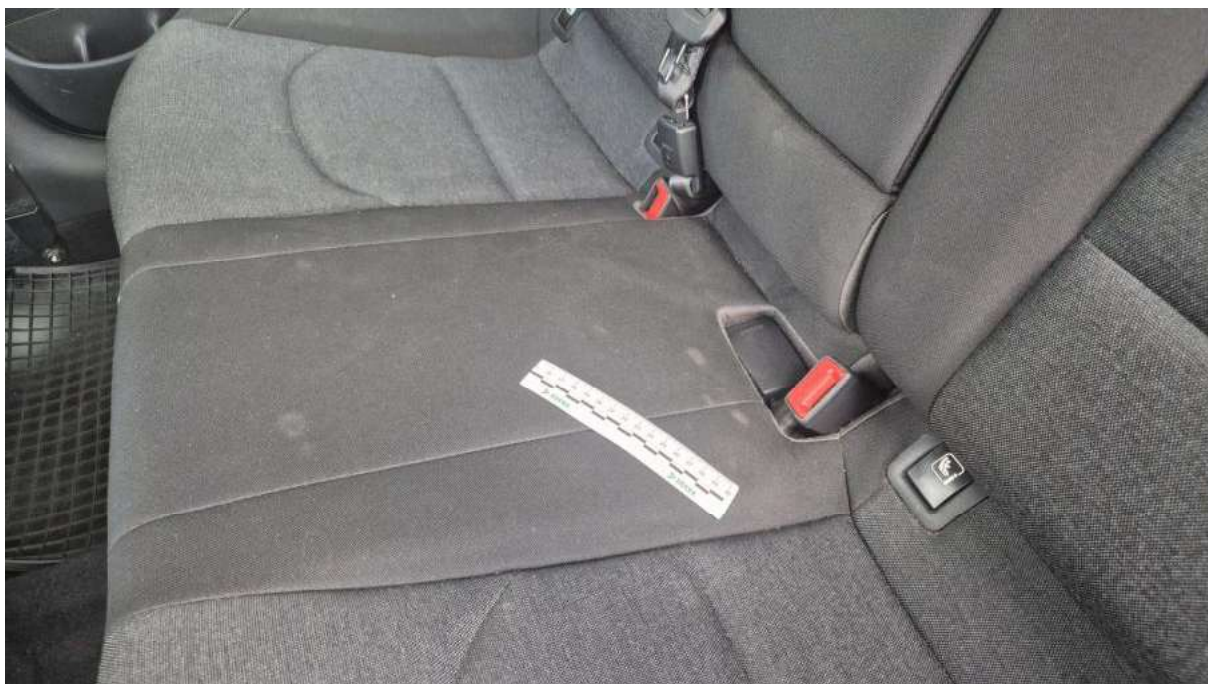
**Fot. 70**

Kanapa tyl. - Inne 1
