## Raport z oględzin pojazdu

| Numer raportu | 14106/10/26-15201 | Data raportu | 15-10-2026 |

| Marka, model | HYUNDAI i30 20-24 |
| Numer rejestracyjny | WJ1528L |

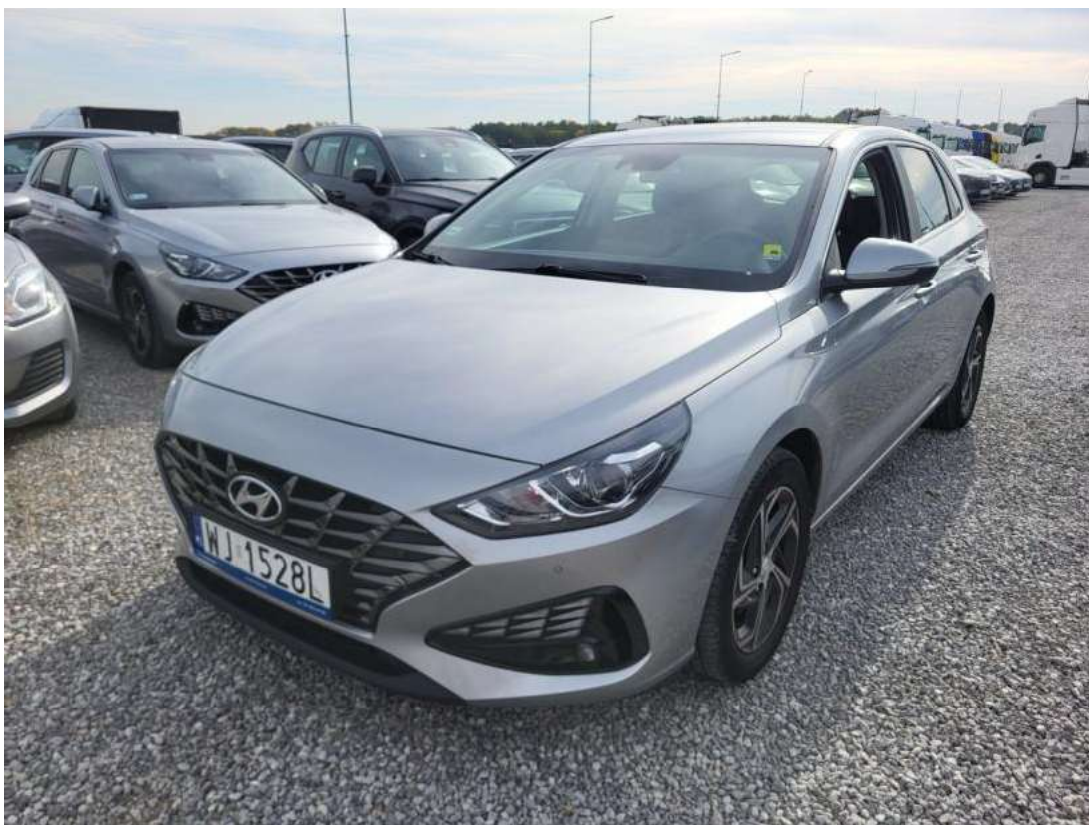
**Fot. 1**

Przekątna przednia lewa

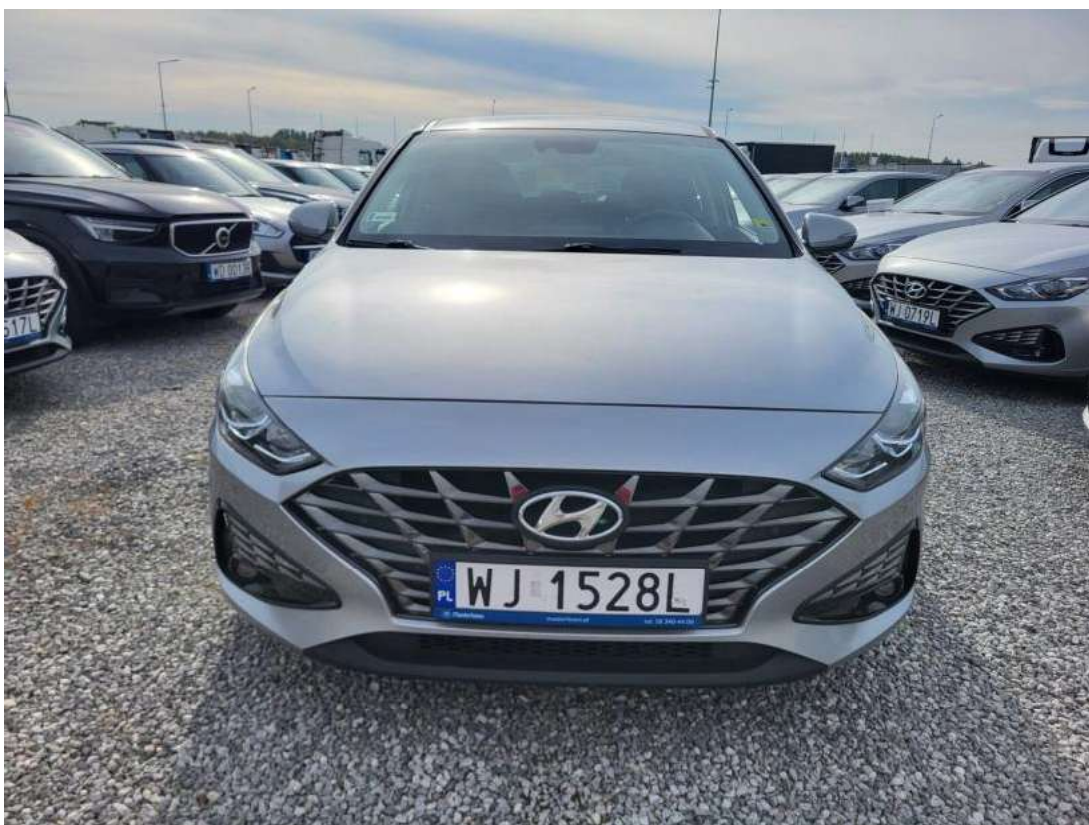
**Fot. 2**

Przód

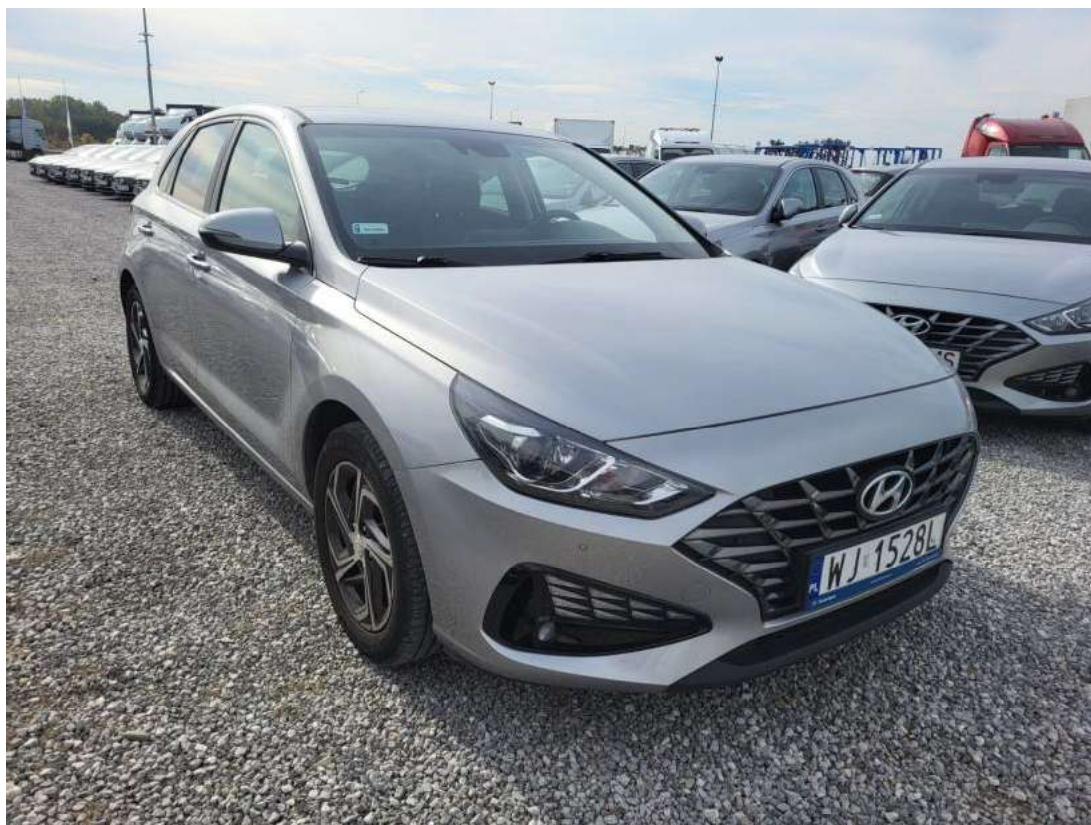
**Fot. 3**

Przekątna przednia prawa

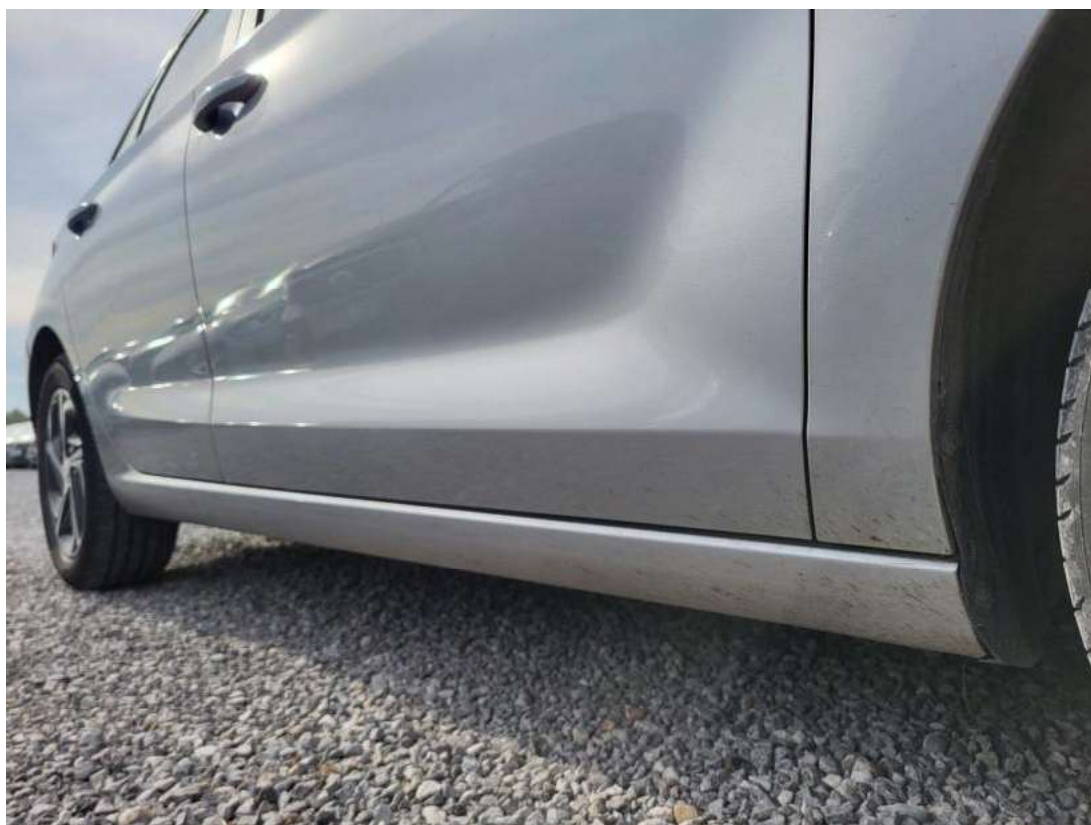
**Fot. 4**

Próg prawy (widok od przodu)

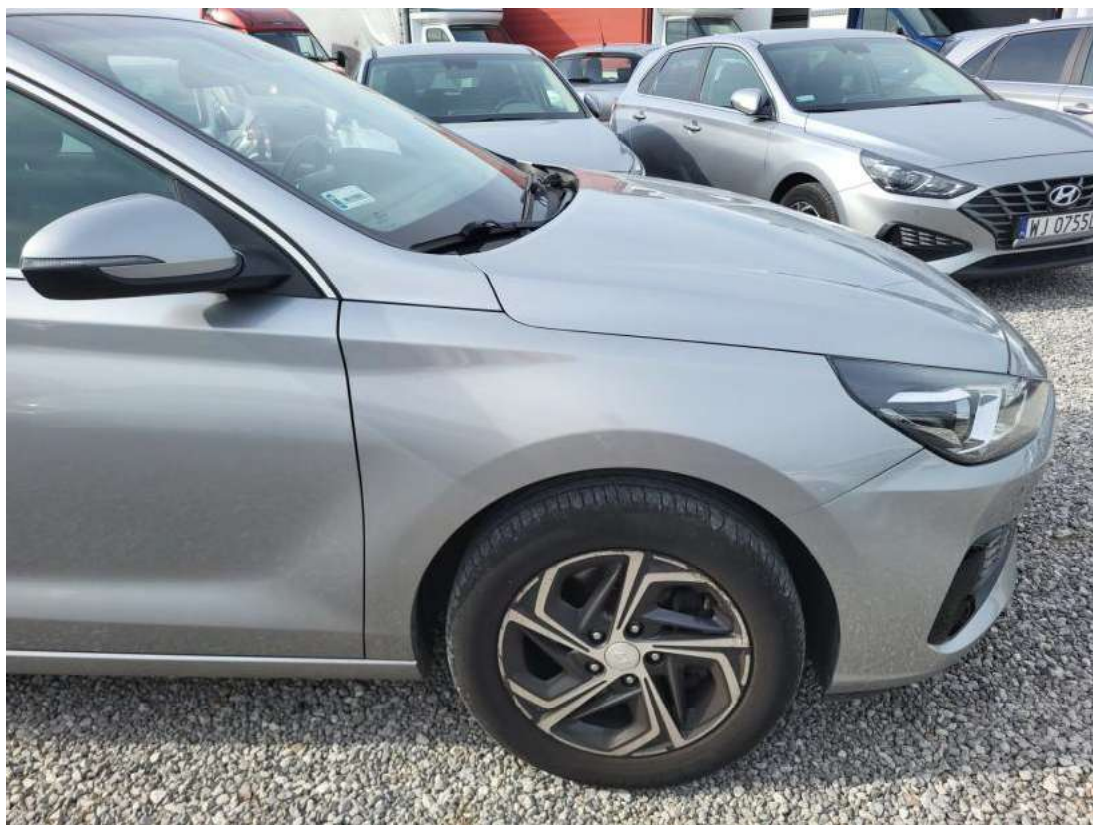
**Fot. 5**

Bok prawy z przodu

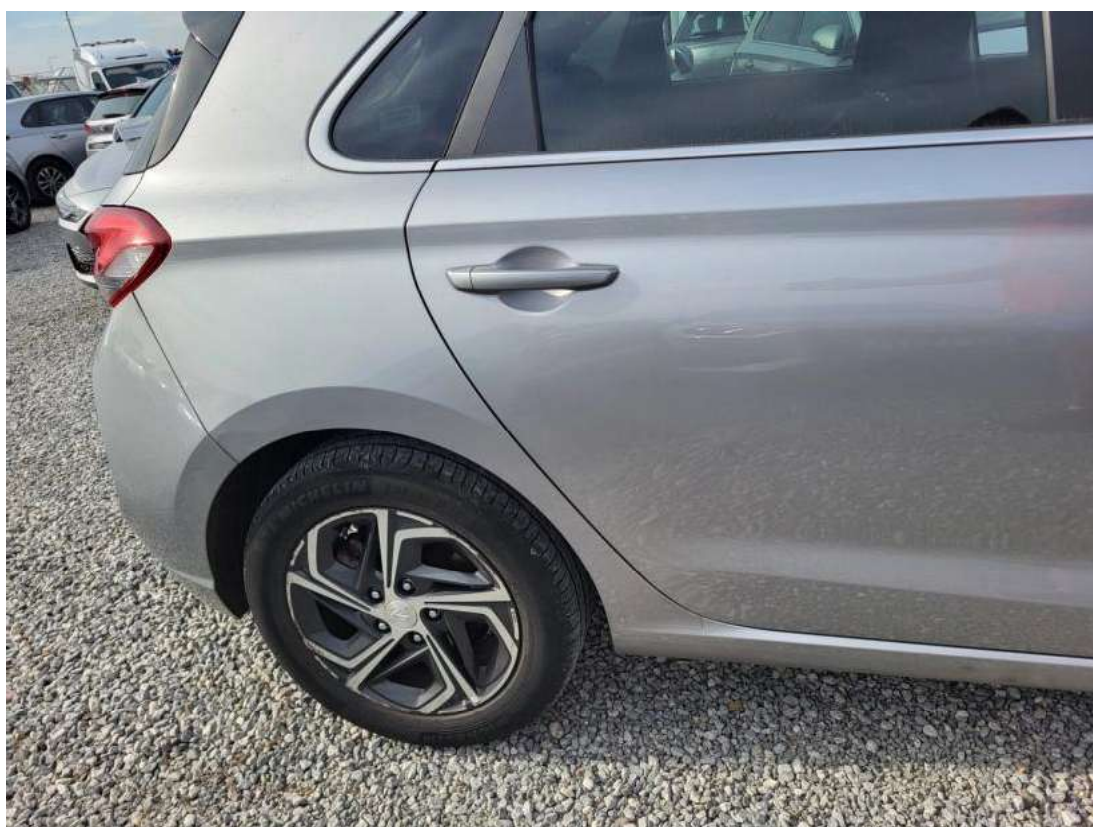
**Fot. 6**

Bok prawy z tyłu

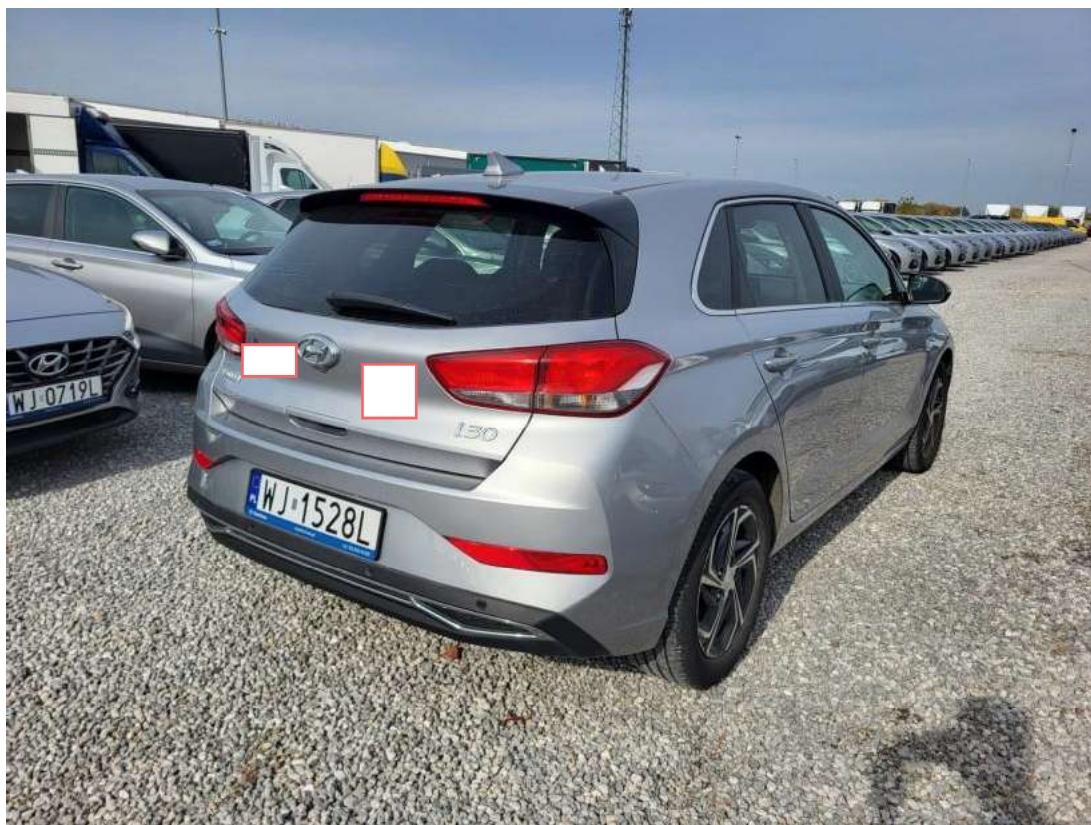
**Fot. 7**

Przekątna tylna prawa

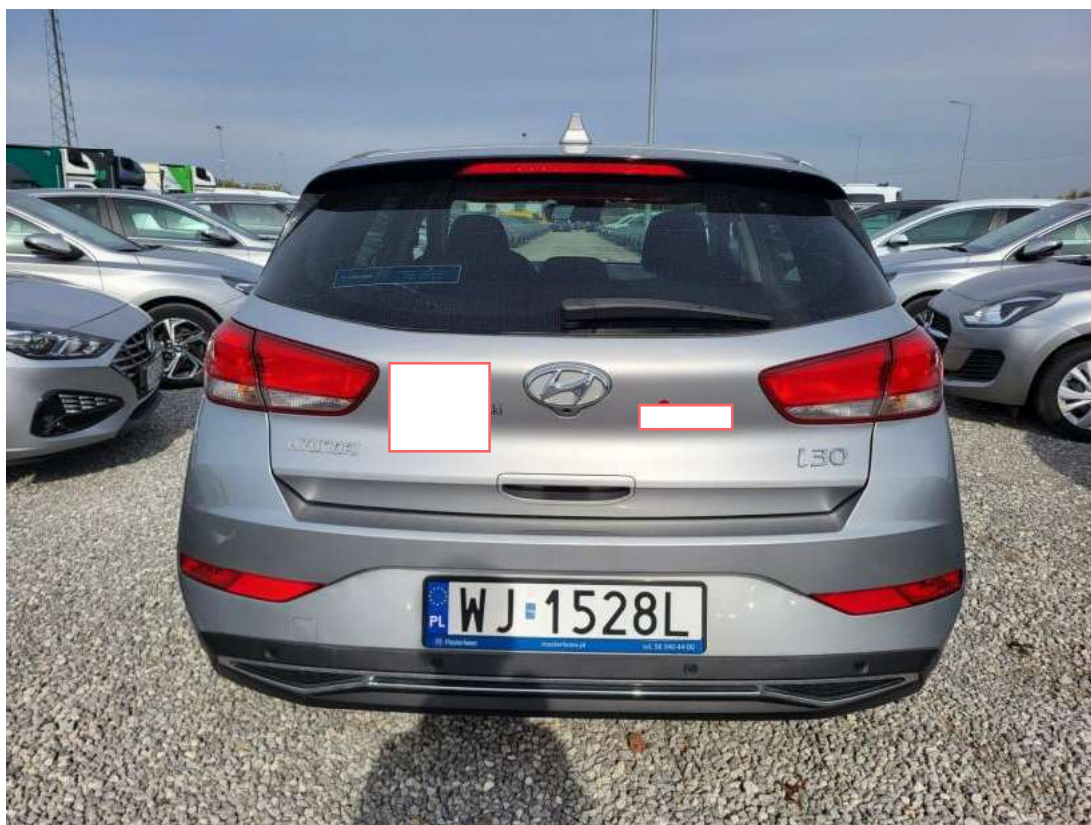
**Fot. 8**

Tył

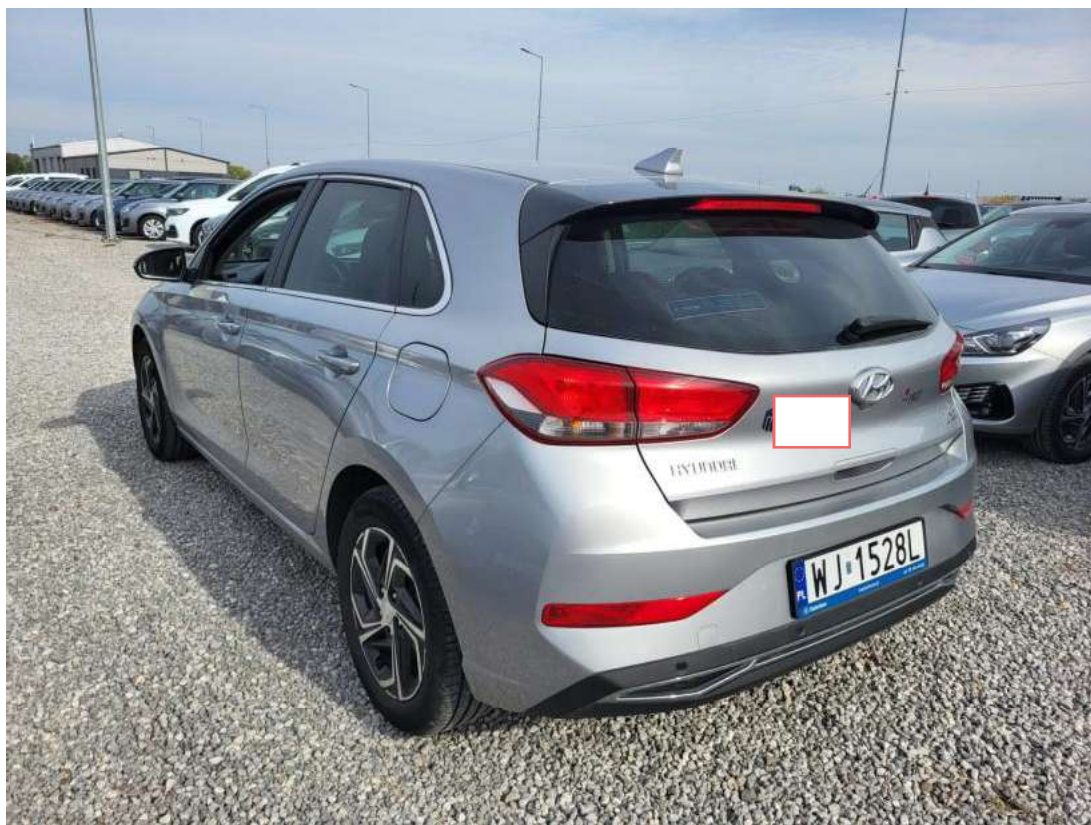
**Fot. 9**

Przekątna tylna lewa

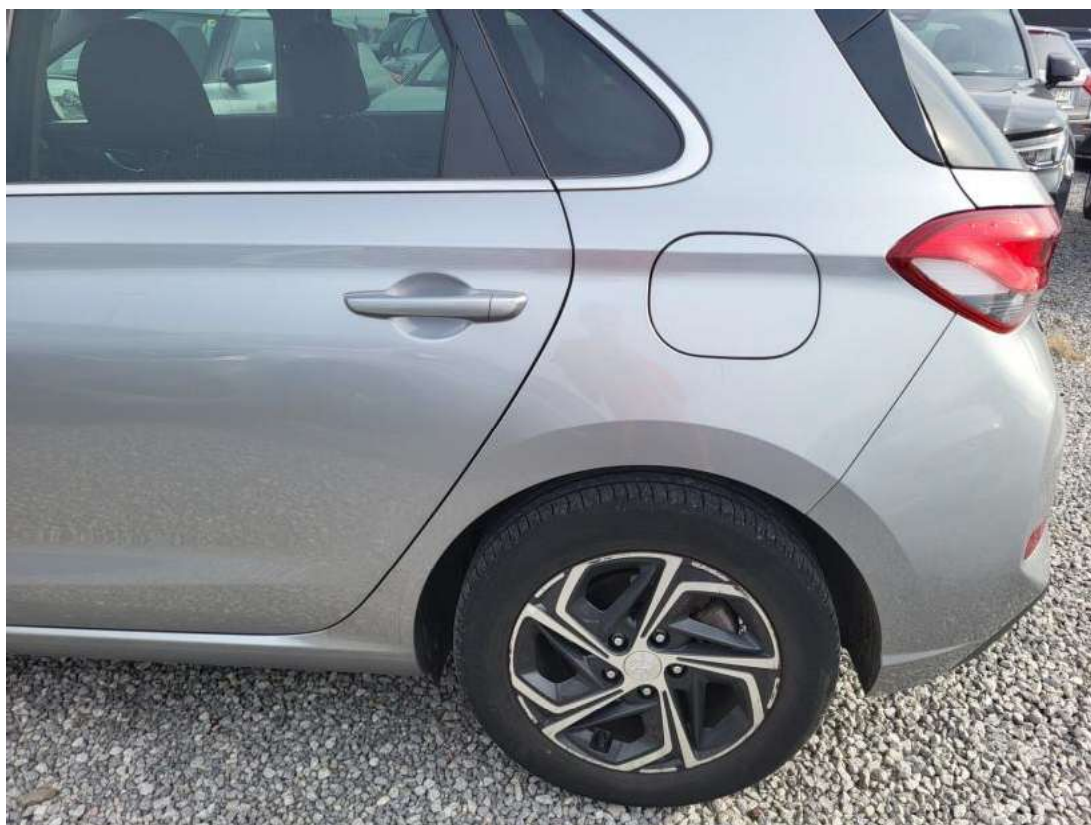
**Fot. 10**

Bok lewy z tyłu

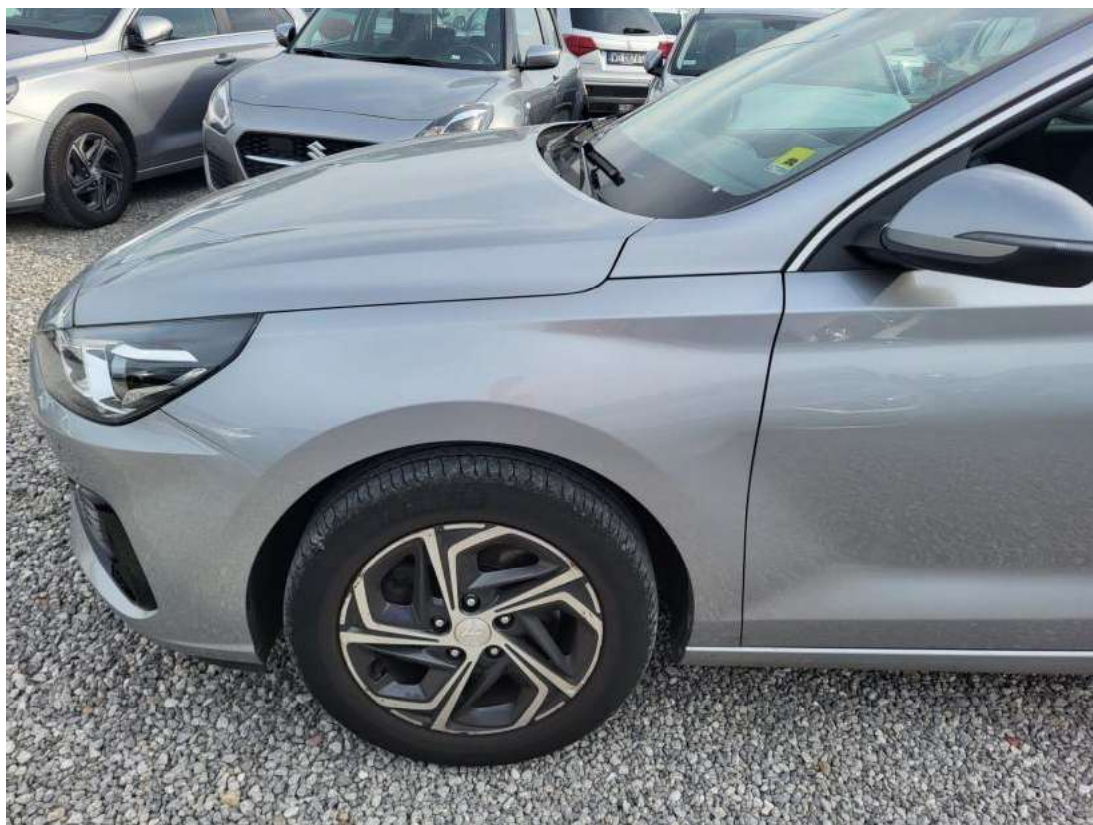
**Fot. 11**

Bok lewy z przodu

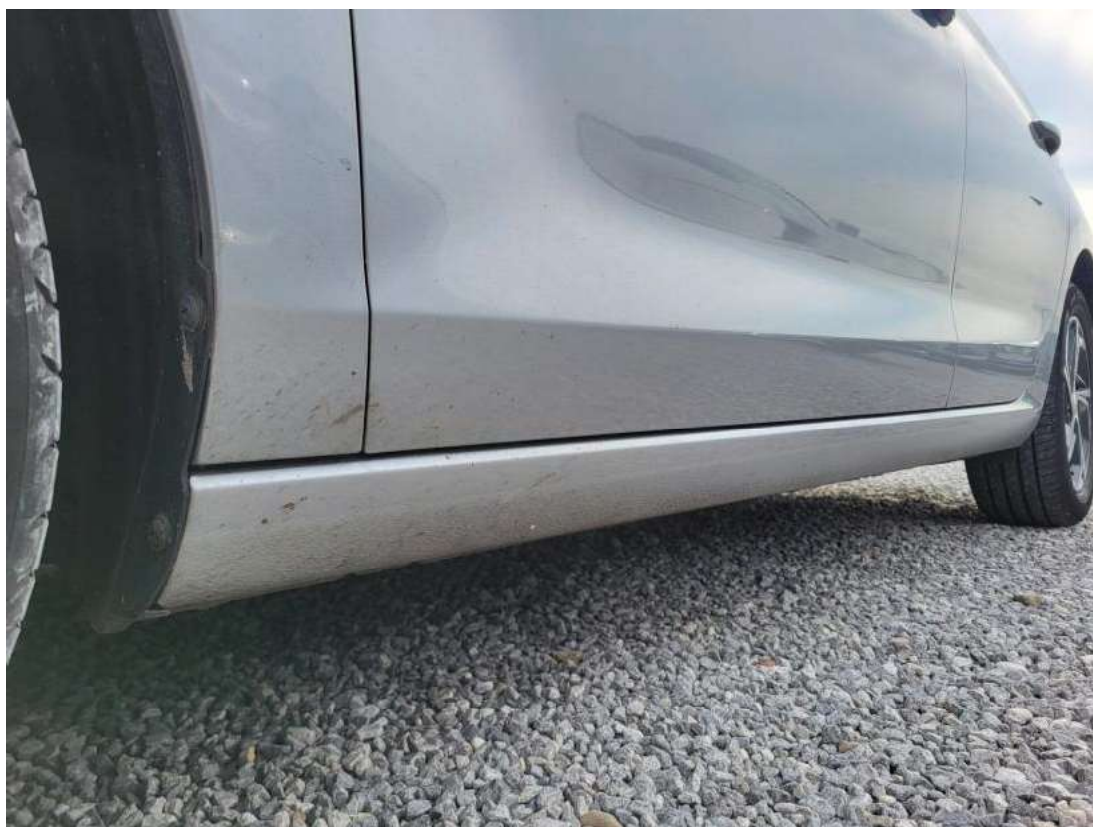
**Fot. 12**

Próg lewy (widok od przodu)

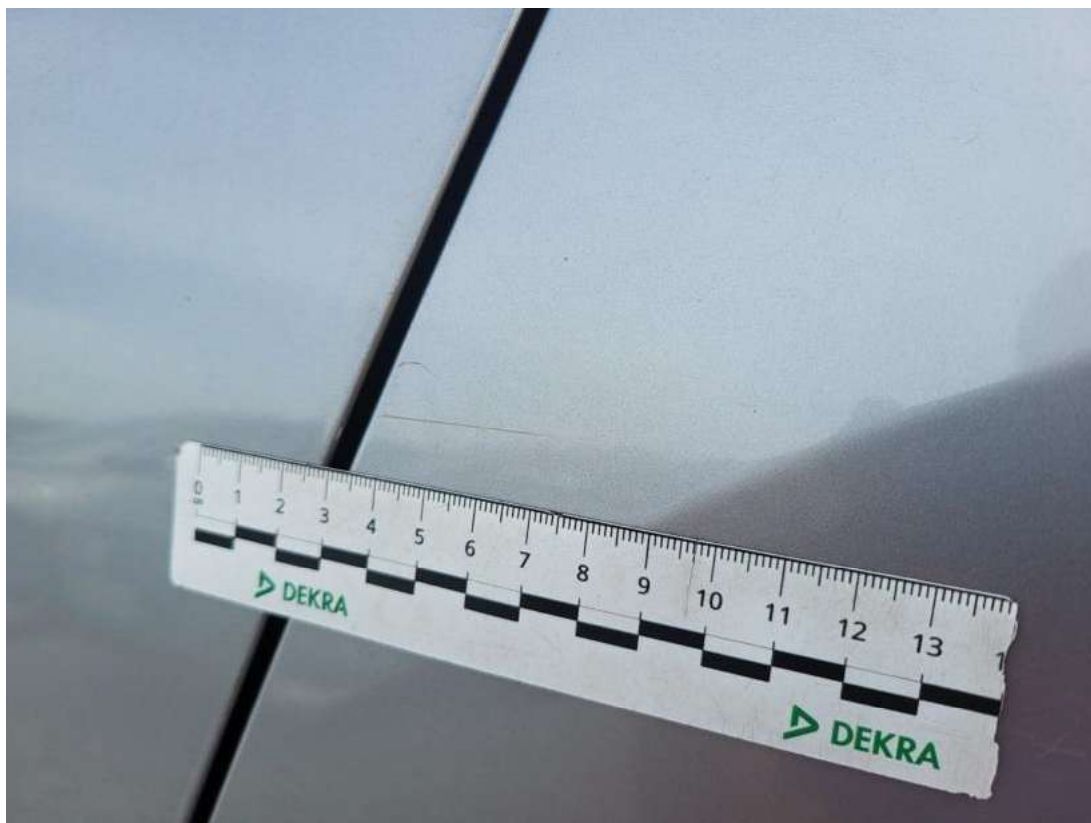
**Fot. 57**

Błotnik tylny L / Ściana boczna L - Rysa/odprysk 1

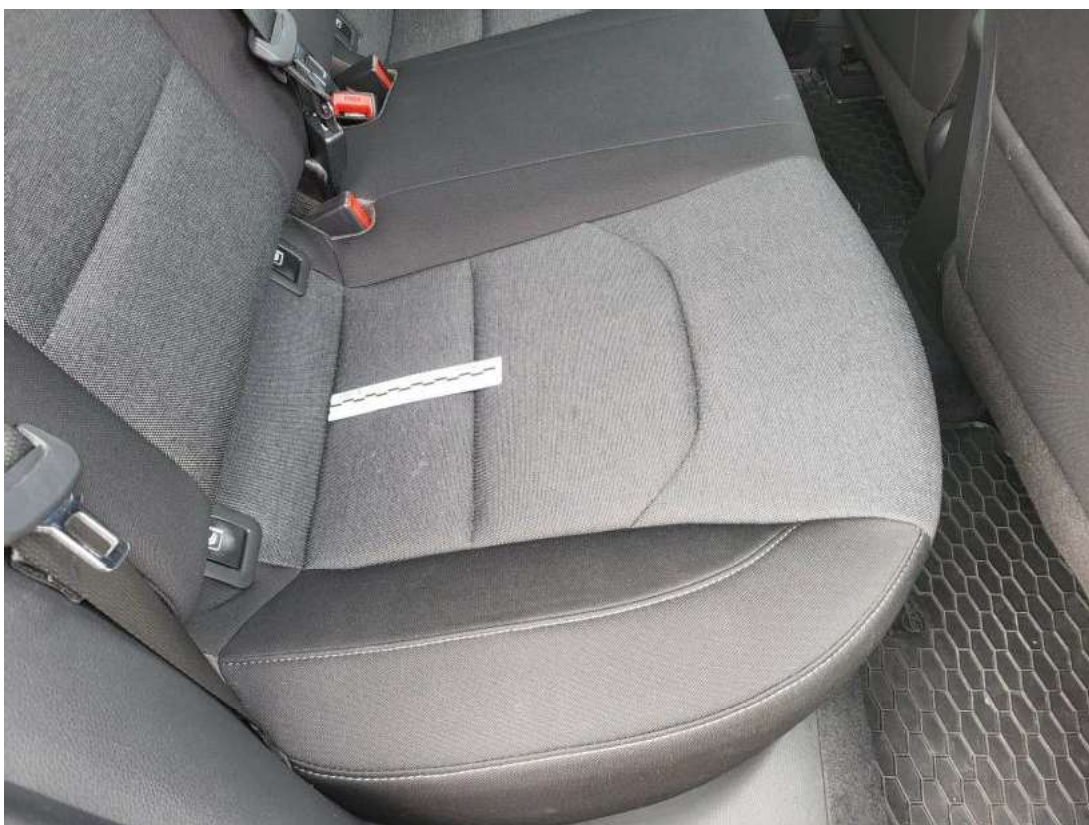
**Fot. 70**

Kanapa tyl. - Inne 1
