## Raport z oględzin pojazdu

| Numer raportu | 14199/10/26-15201 | Data raportu | 20-10-2026 |

| Marka, model | HYUNDAI i30 20-24 |
| Numer rejestracyjny | WJ9111K |

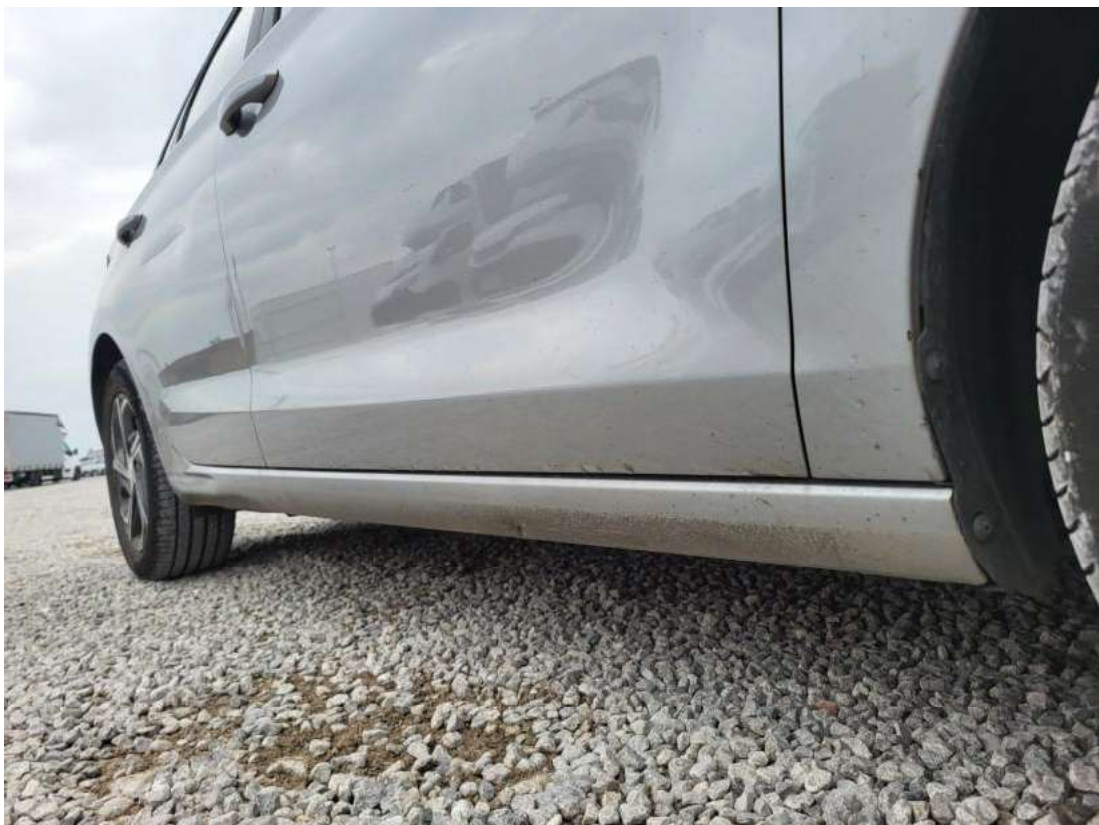
**Fot. 4**

| Poz. | Nazwa pozycji | Opis uszkodzeń | Kwalifik. | Naprawa [rbg] |
|---|---|---|---|---|
| 15 | Próg R | wgniecenie | NA | 2 |

Próg prawy (widok od przodu)

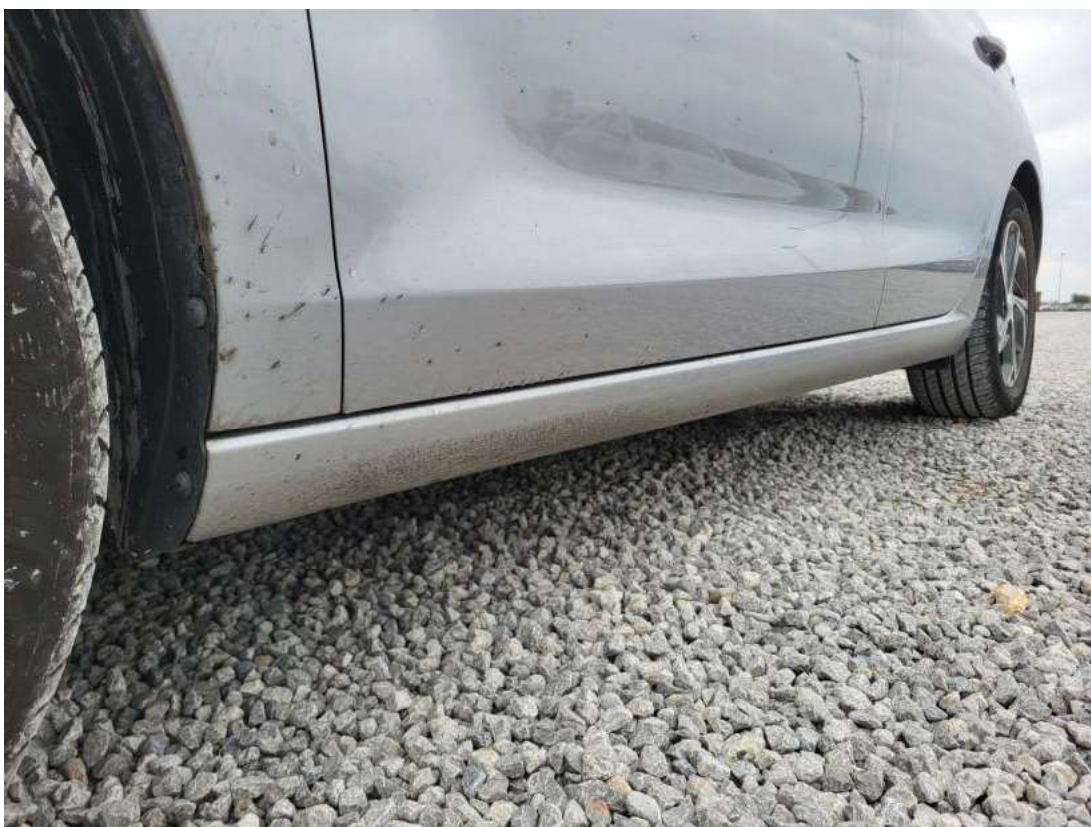
**Fot. 12**

| Poz. | Nazwa pozycji | Opis uszkodzeń | Kwalifik. | Naprawa [rbg] |
|---|---|---|---|---|
| 25 | Próg L | zarysowanie | | |

Próg lewy (widok od przodu)

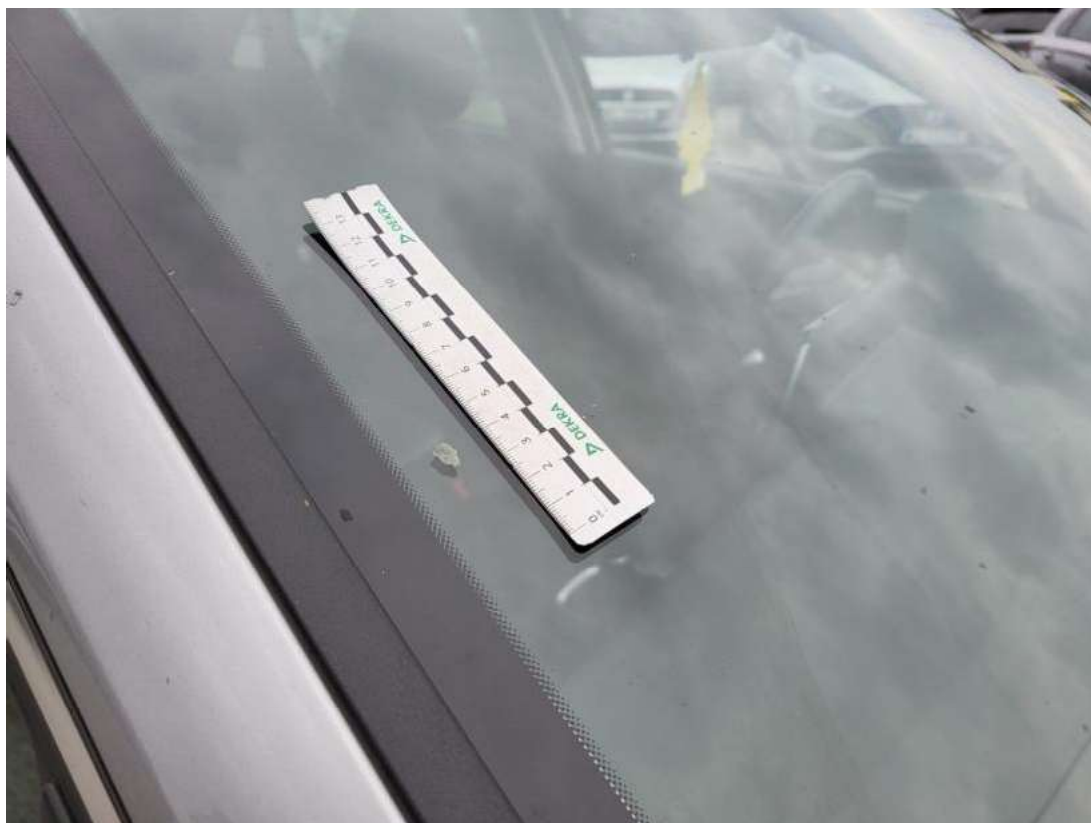
**Fot. 41**

| Poz. | Nazwa pozycji | Opis uszkodzeń | Kwalifik. | Naprawa [rbg] |
|---|---|---|---|---|
| 8 | Szyba przednia barwiona | zabrudzenie | NA | |

Szyba czołowa - Inne 1

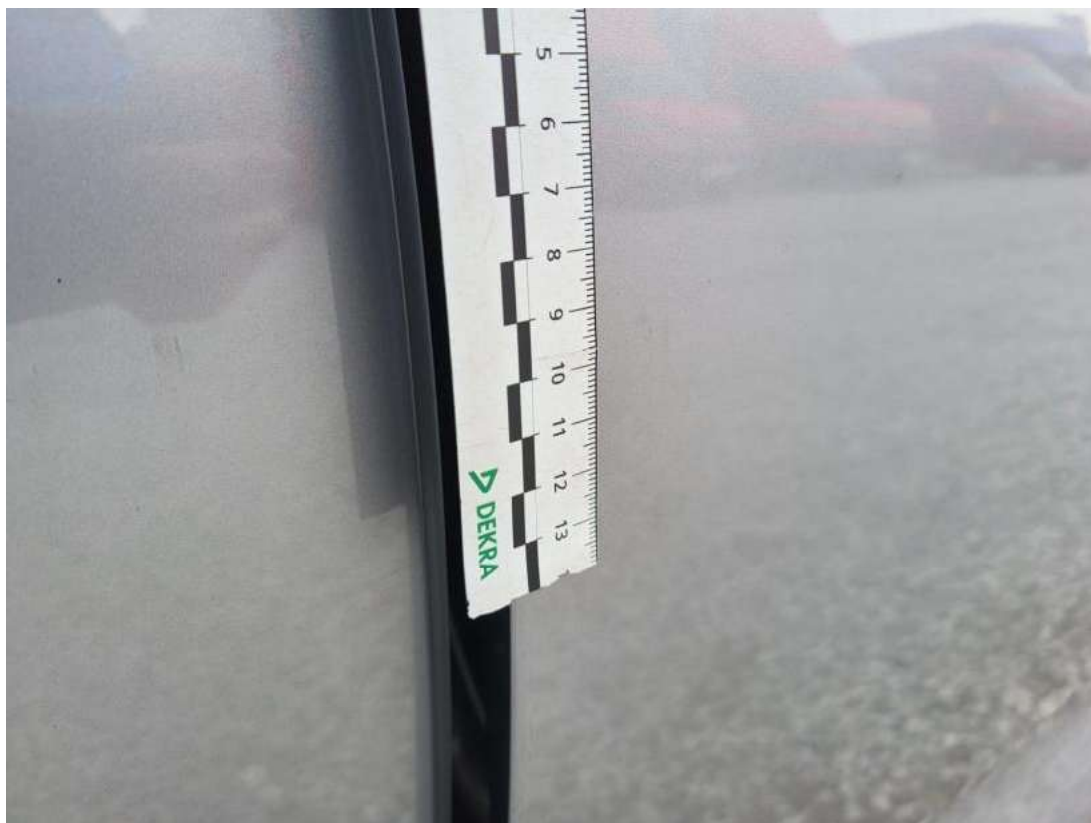
**Fot. 47**

Drzwi przednie P - Rysa/odprysk 1

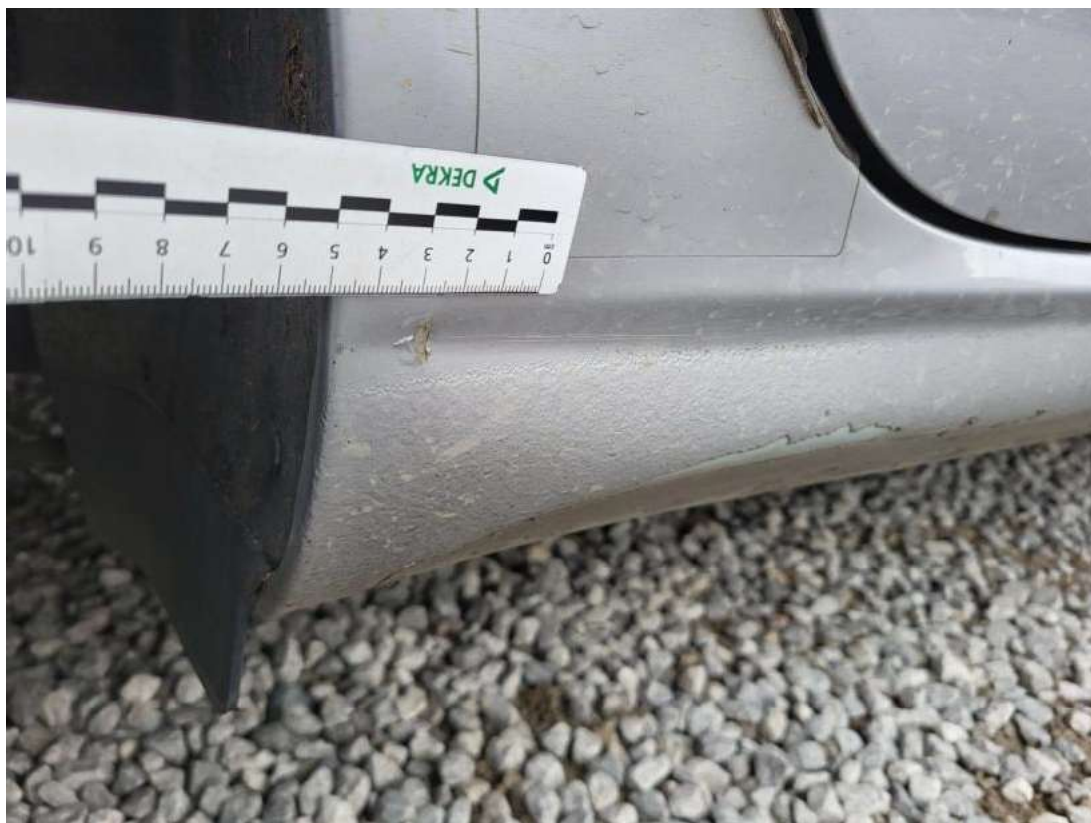
**Fot. 53**

Próg P - zdjęcie poglądowe 1

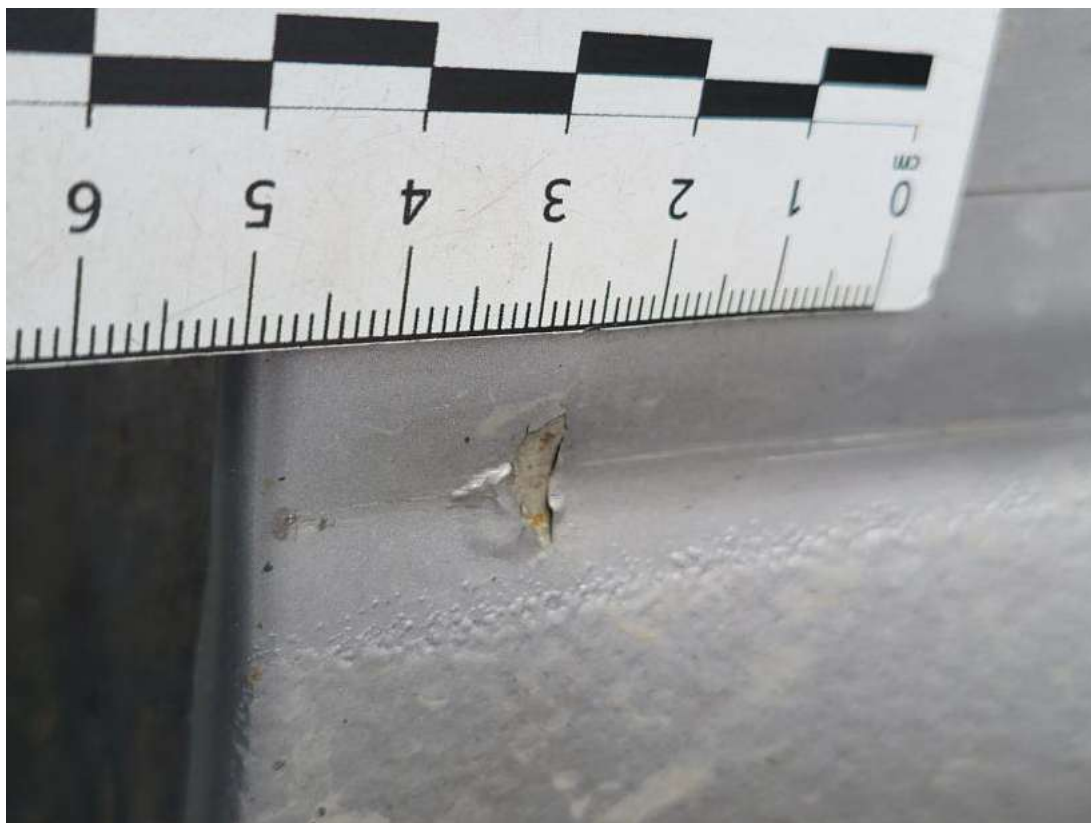
**Fot. 55**

Próg P - Inne 1

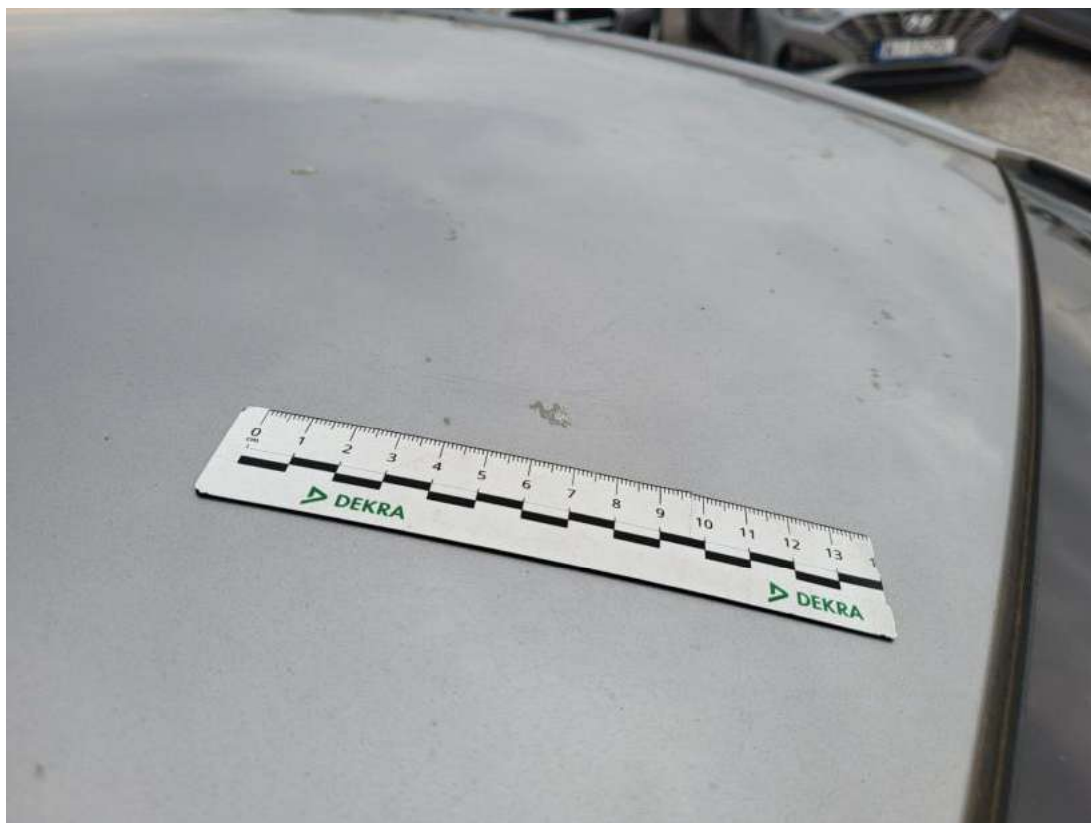
**Fot. 63**

Dach - Rysa/odprysk 1

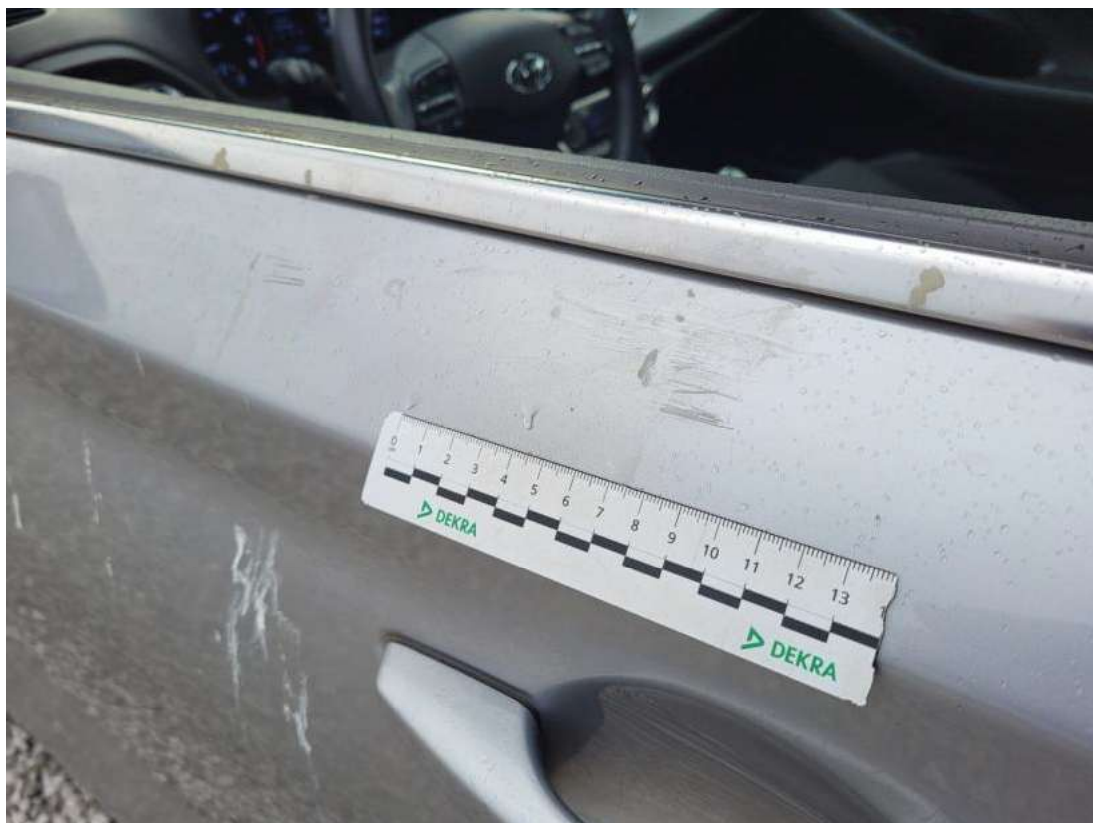
**Fot. 71**

Drzwi przed L - Rysa/odprysk 2

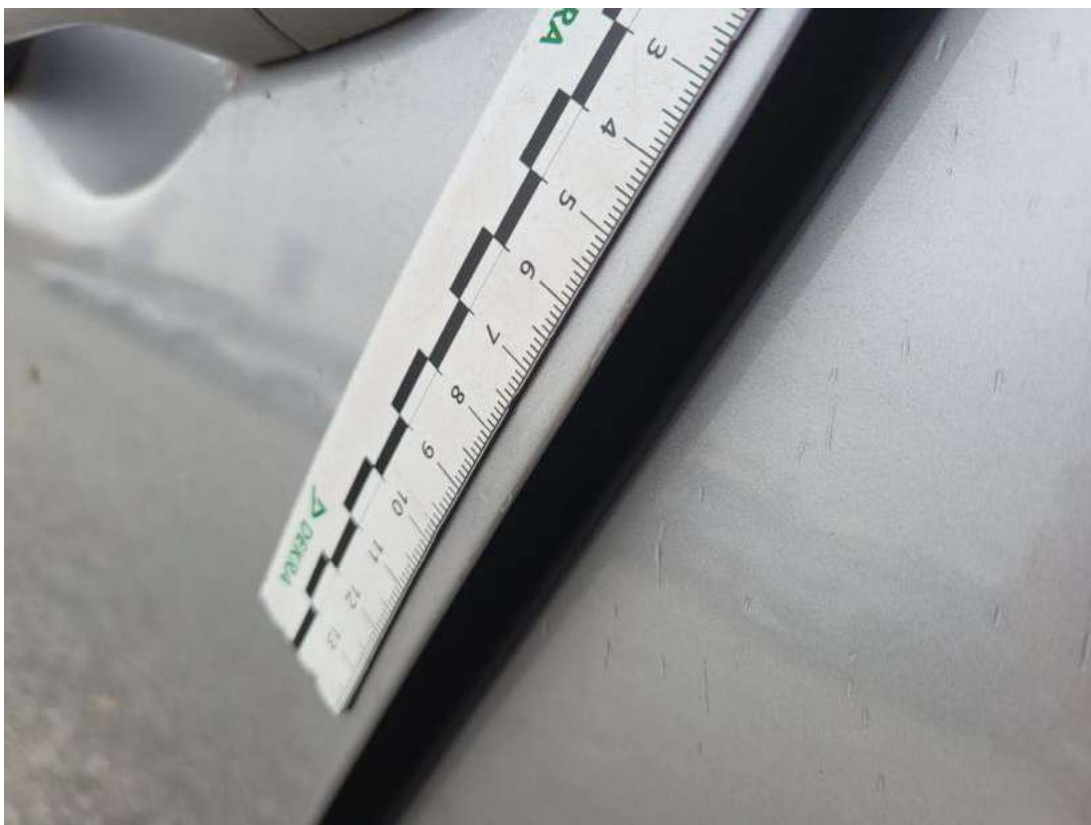
**Fot. 73**

Drzwi tylne L - Rysa/odprysk 1

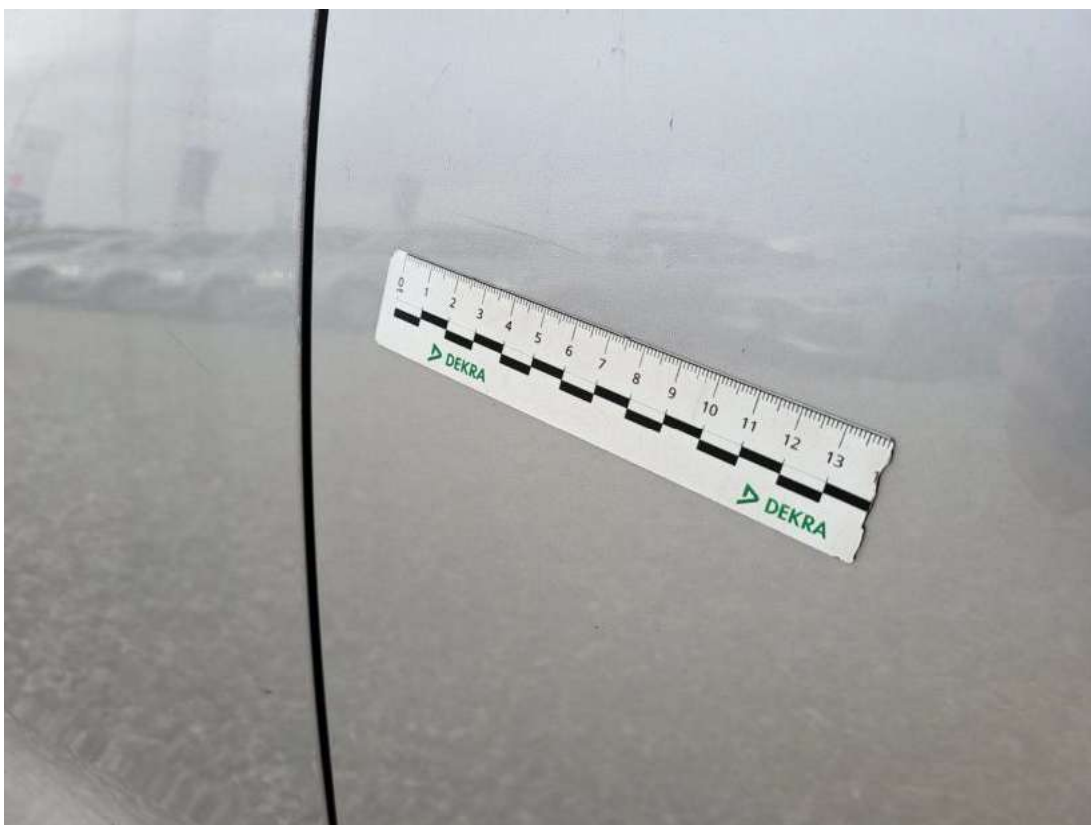
**Fot. 74**

Drzwi tylne L - Rysa/odprysk 2

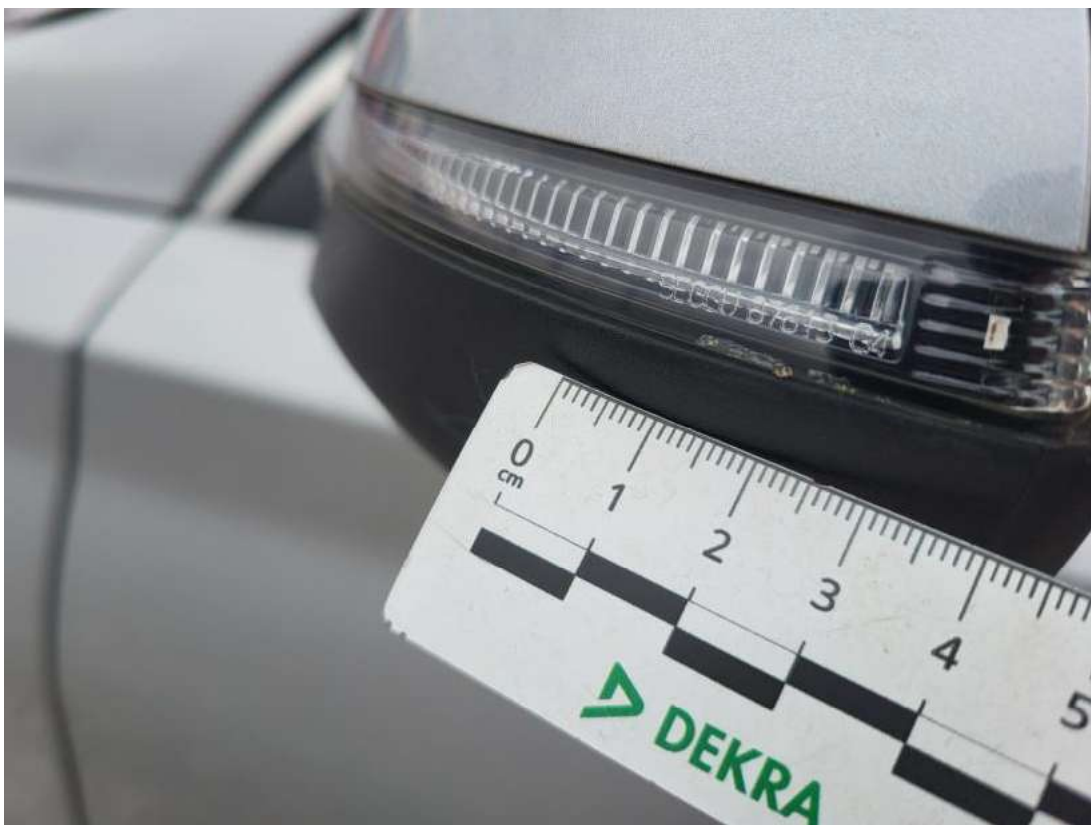
**Fot. 77**

Lusterko zew L - Rysa/odprysk 1

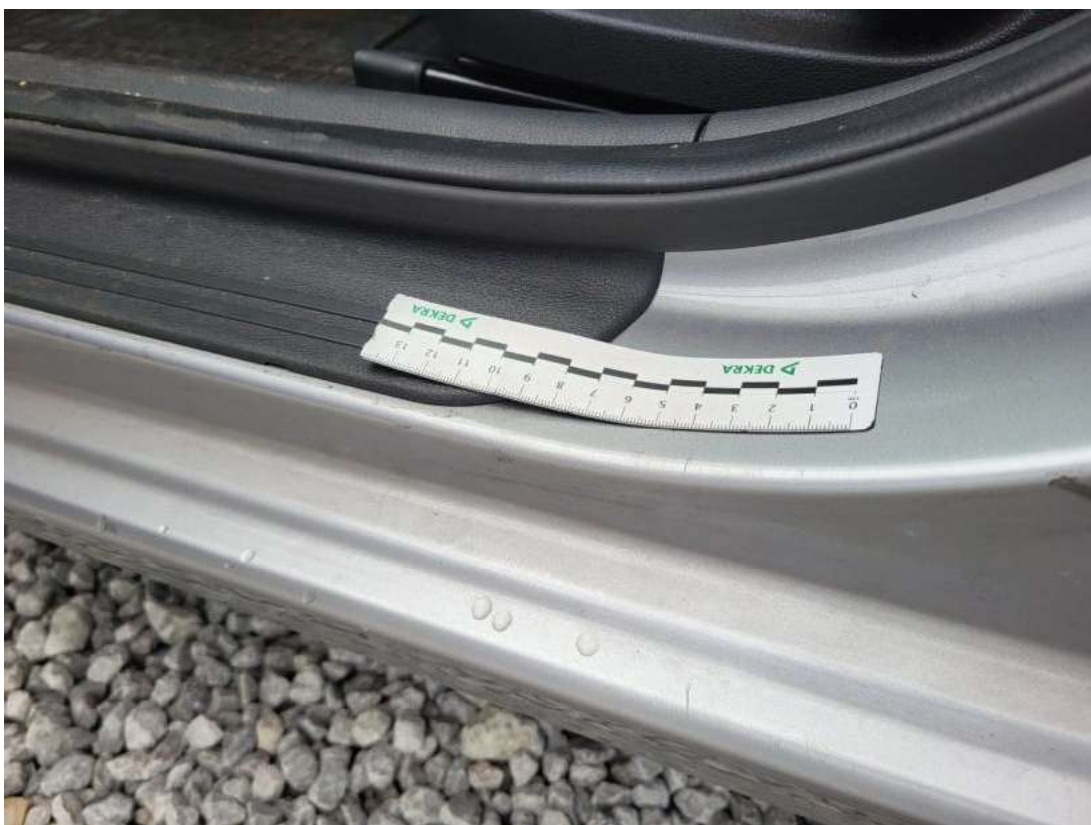
**Fot. 78**

Próg L - Rysa/odprysk 1

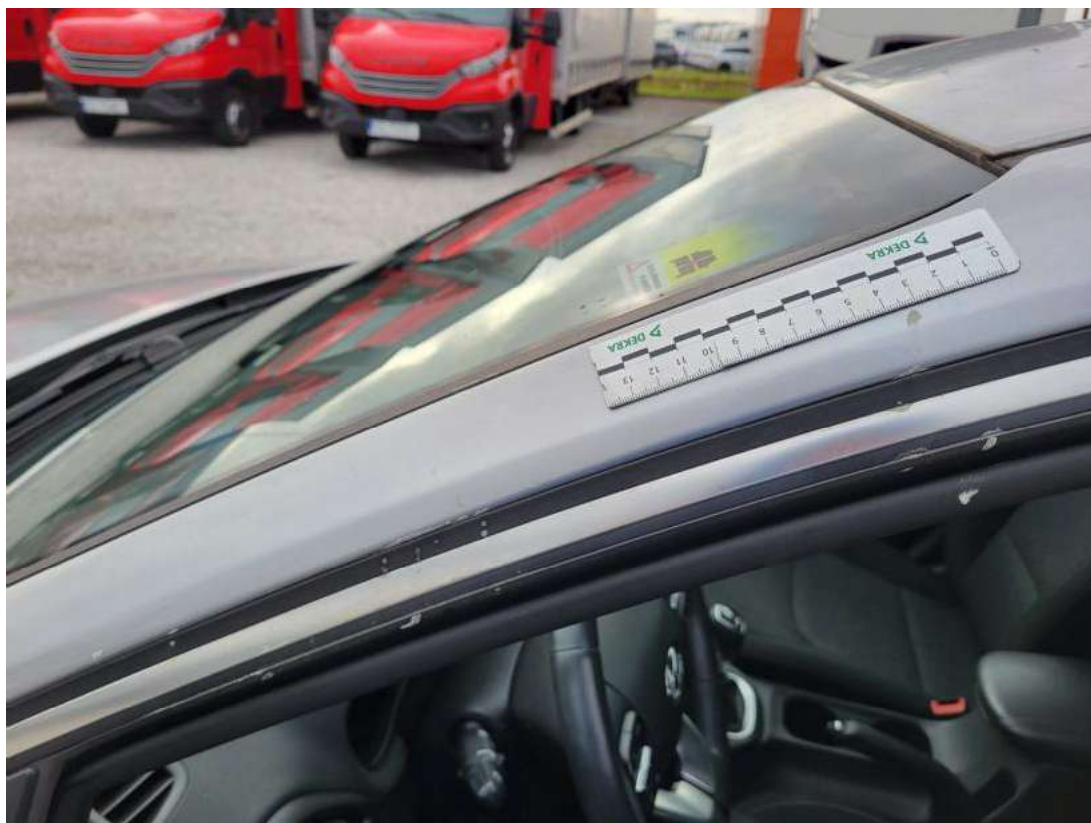
**Fot. 79**

Słupek przedni L - Inne 1

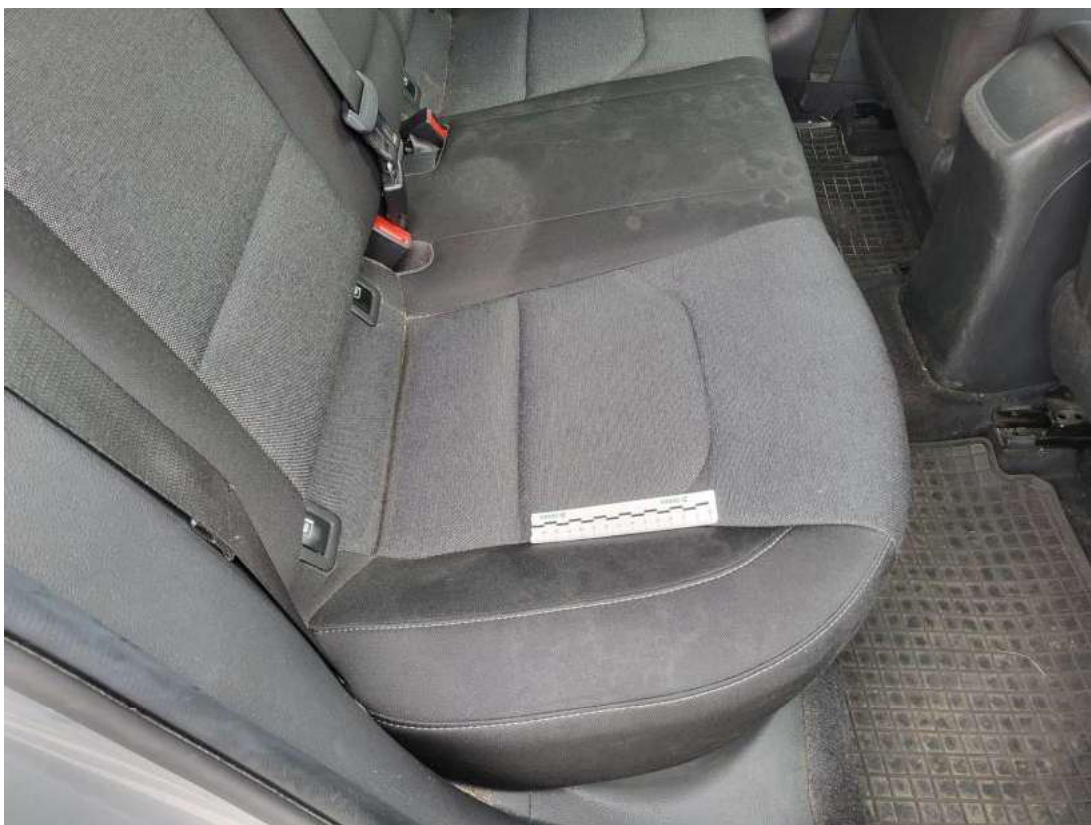
**Fot. 81**

Kanapa tyl. - Inne 1

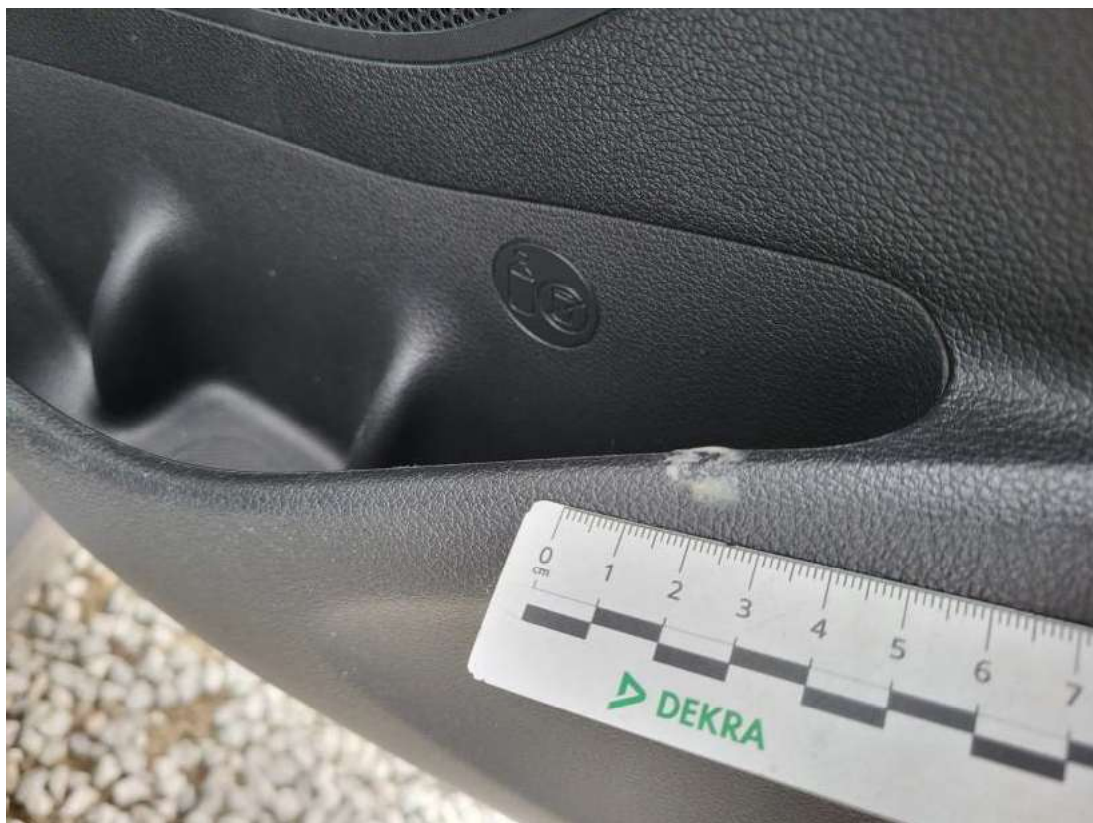
**Fot. 83**

Tapicerka drzwi tylnych P - Inne 1
