## Raport z oględzin pojazdu

| Numer raportu | 14196/10/26-15201 | Data raportu | 20-10-2026 |

| Marka, model | SUZUKI Swift 20-24 |
| Numer rejestracyjny | WJ2370L |

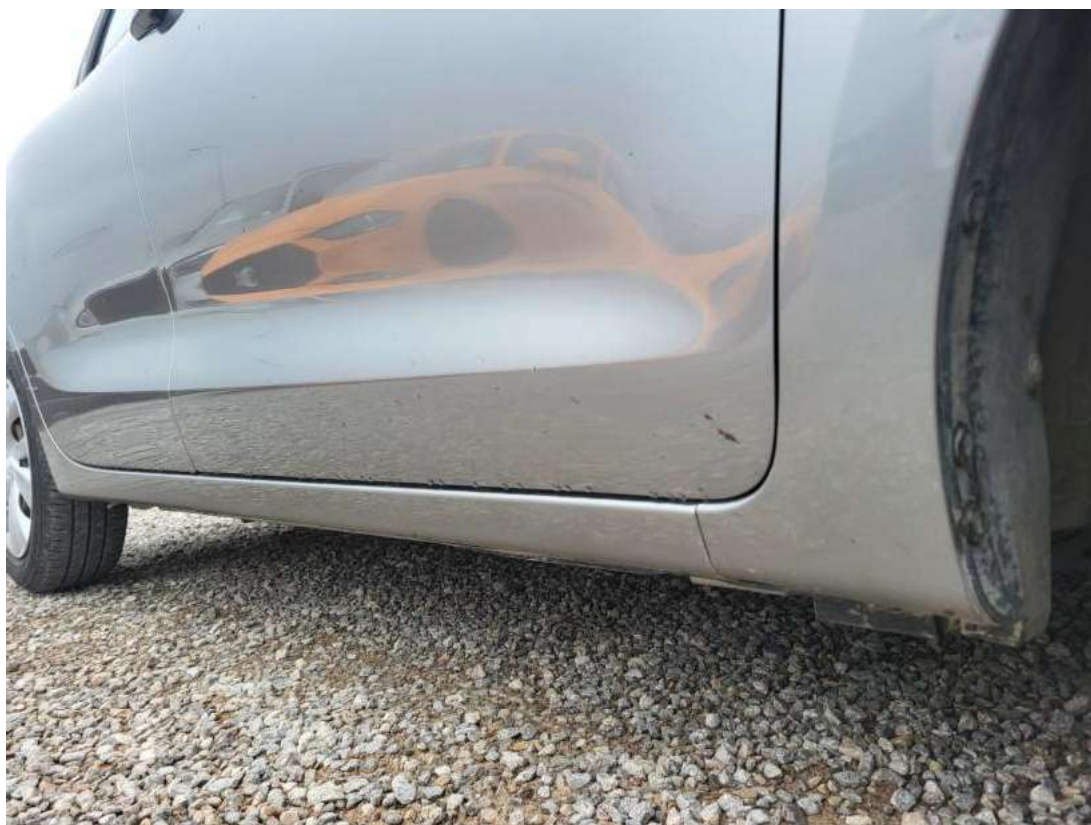
**Fot. 4**

| Poz. | Nazwa pozycji | Opis uszkodzeń | Kwalifik. | Naprawa [rbg] |
|---|---|---|---|---|
| 18 | Próg R | zarysowanie | | |

Próg prawy (widok od przodu)

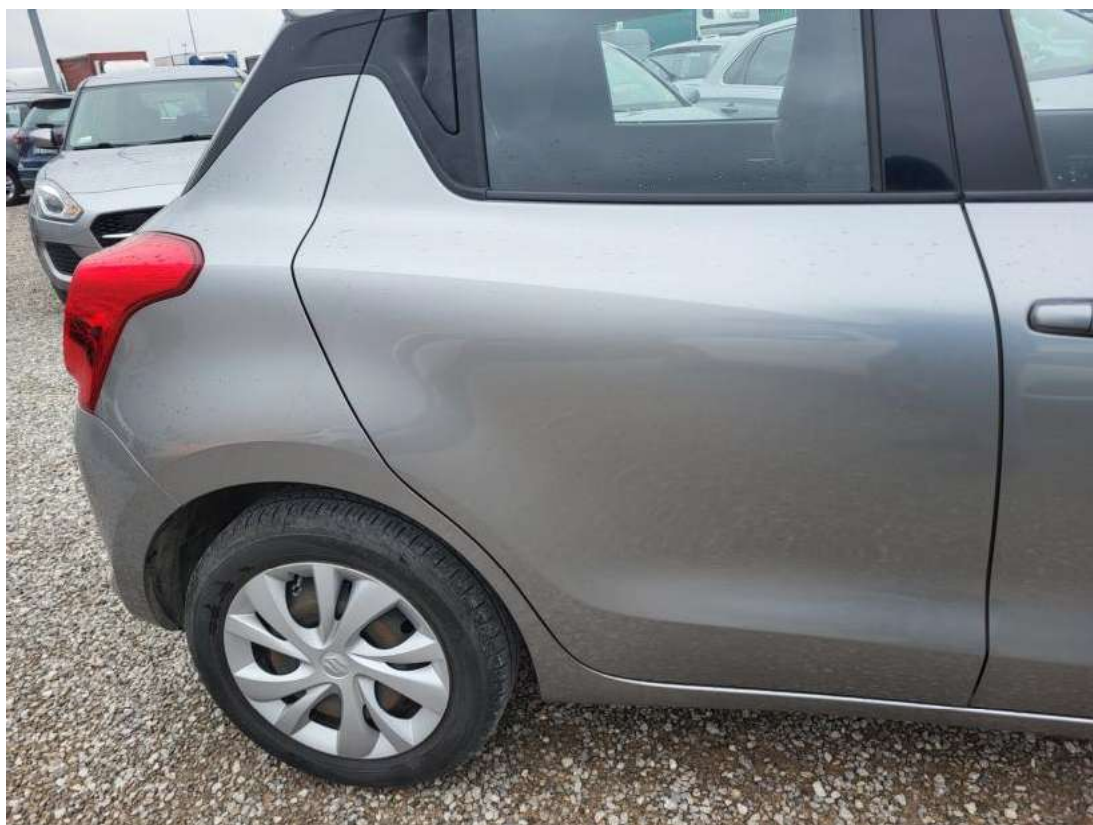
**Fot. 6**

| Poz. | Nazwa pozycji | Opis uszkodzeń | Kwalifik. | Naprawa [rbg] |
|---|---|---|---|---|
| 5 | Łotnik tylny R | wgniecenie, wgniecenie | NA | 1.5 |

Bok prawy z tyłu

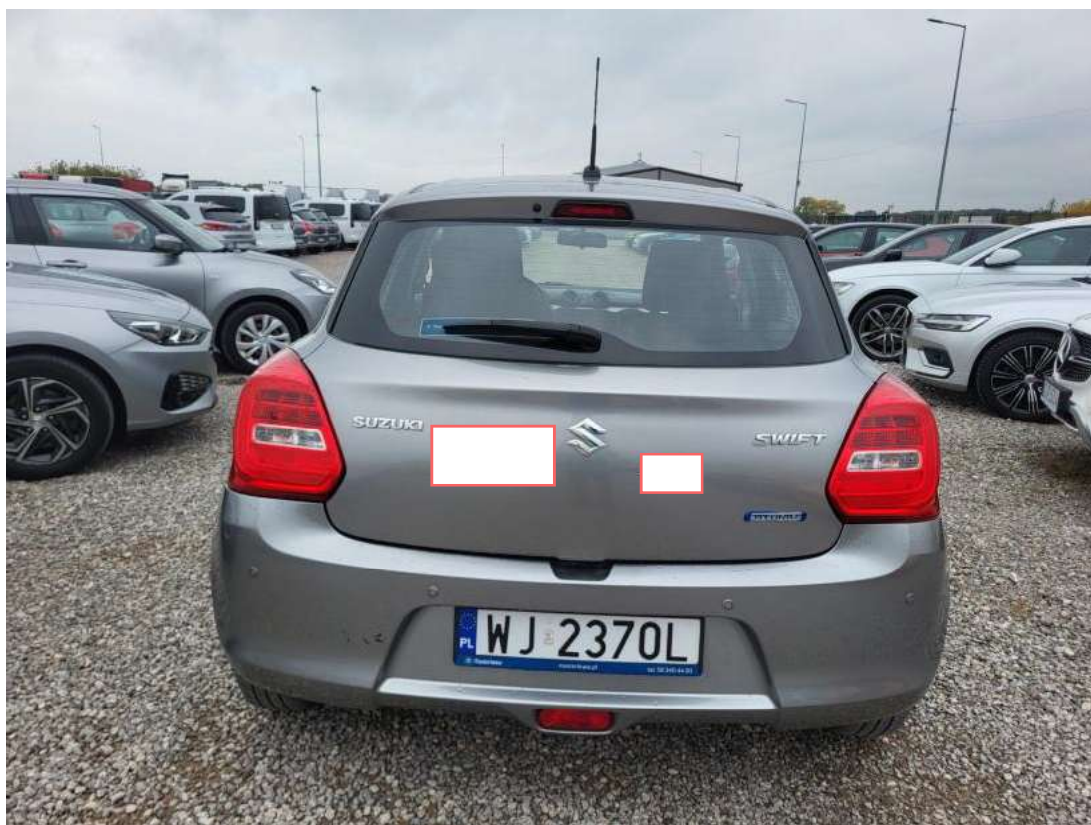
**Fot. 8**

| Poz. | Nazwa pozycji | Opis uszkodzeń | Kwalifik. | Naprawa [rbg] |
|---|---|---|---|---|
| 1 | Okładzina zderzaka tylnego | zarysowanie, wgniecenie/odkształcenie | WY | 0.5 |

Tył

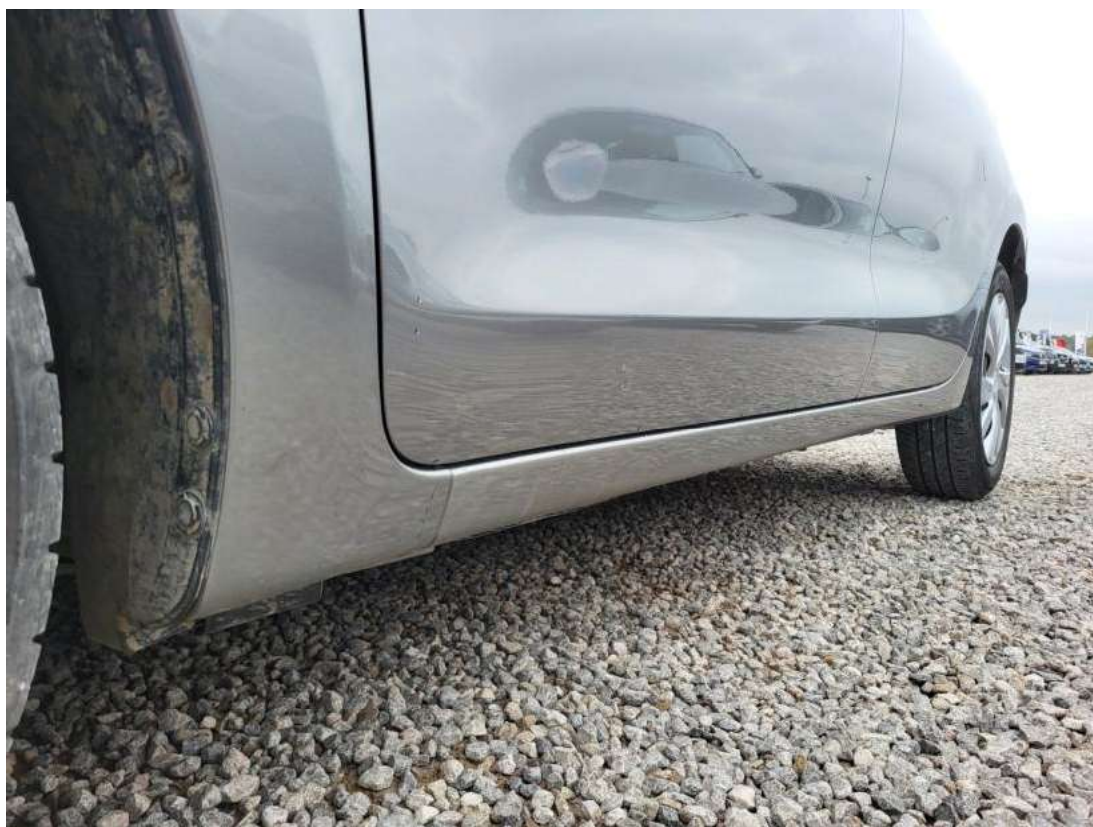
**Fot. 12**

| Poz. | Nazwa pozycji | Opis uszkodzeń | Kwalifik. | Naprawa [rbg] |
|---|---|---|---|---|
| 17 | Próg L | odpryski lakieru | | |

Próg lewy (widok od przodu)

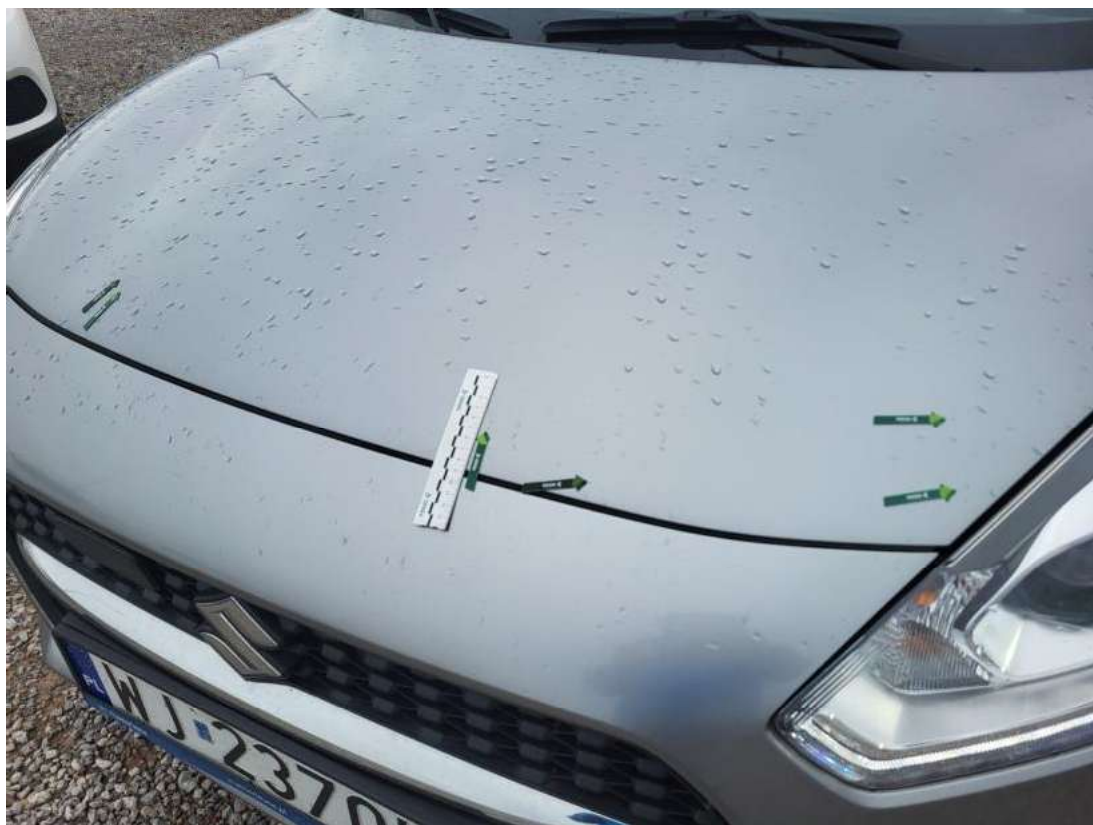
**Fot. 39**

| Poz. | Nazwa pozycji | Opis uszkodzeń | Kwalifik. | Naprawa [rbg] |
|---|---|---|---|---|
| 2 | Pokrywa przednia | odpryski lakieru | NA | |

Pokrywa komory silnika - zdjęcie poglądowe 1

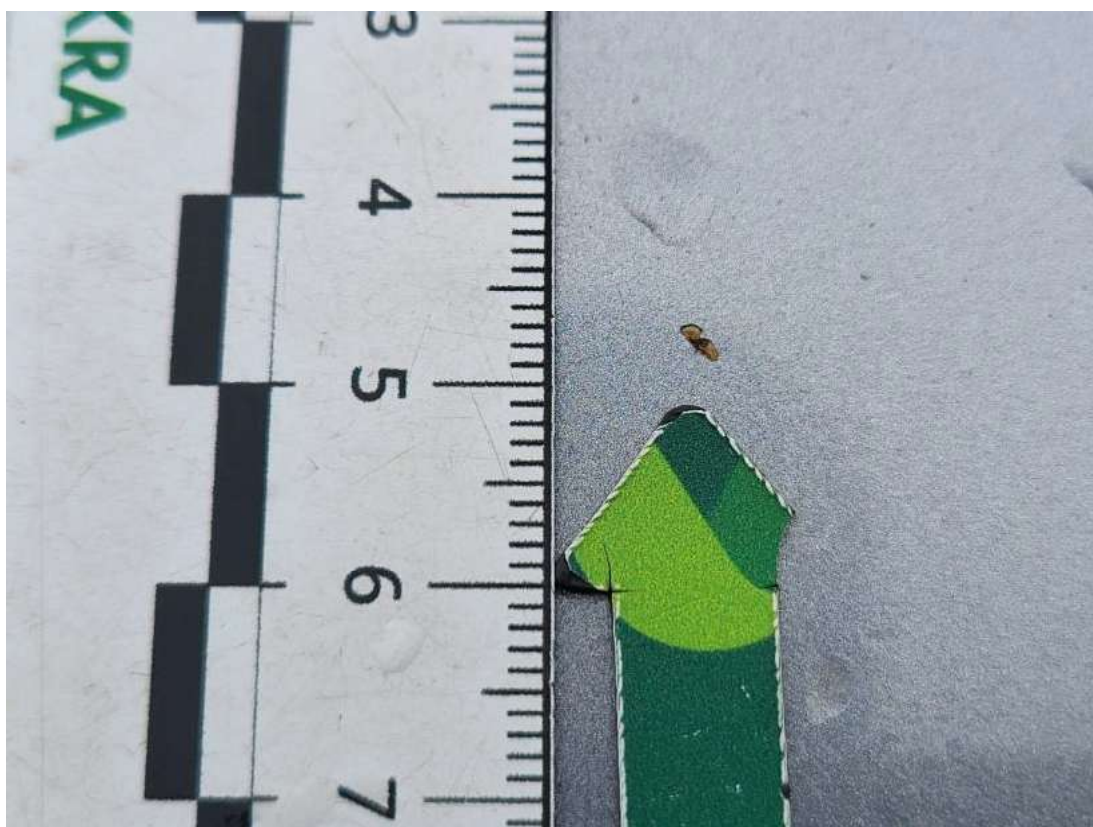
**Fot. 40**

Pokrywa komory silnika - Inne 1

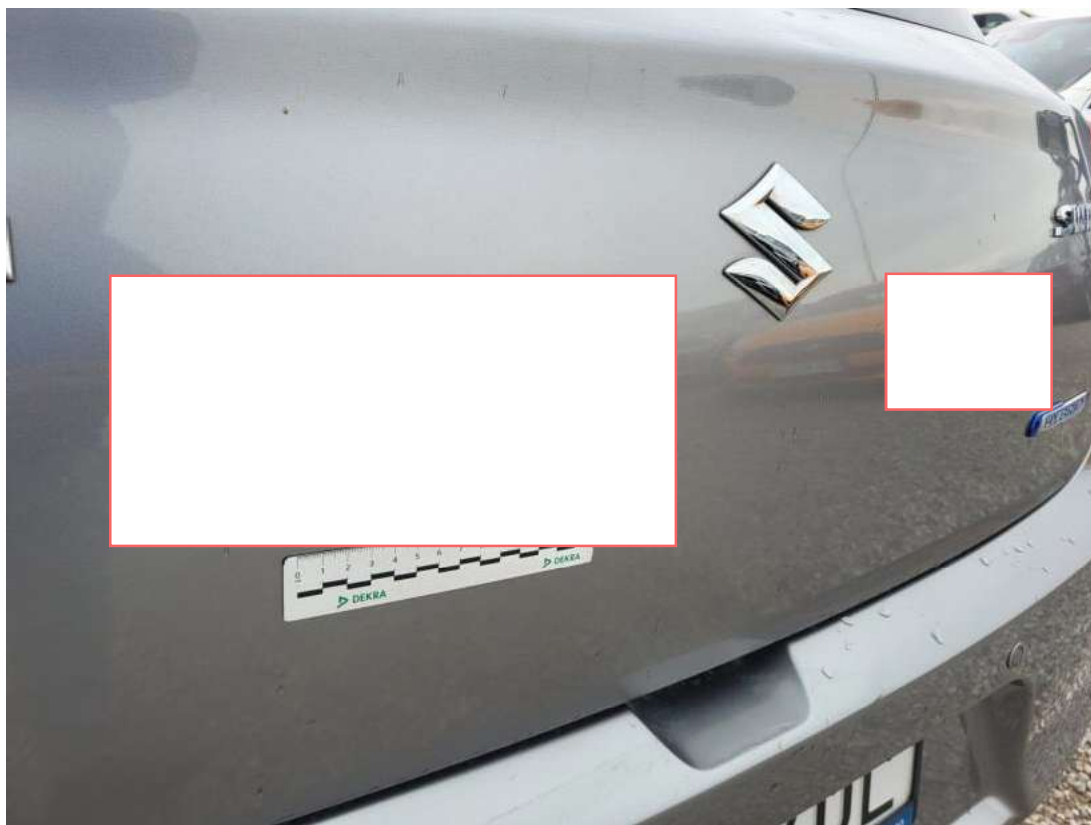
**Fot. 51**

Pokrywy bagażnika - Inne 1

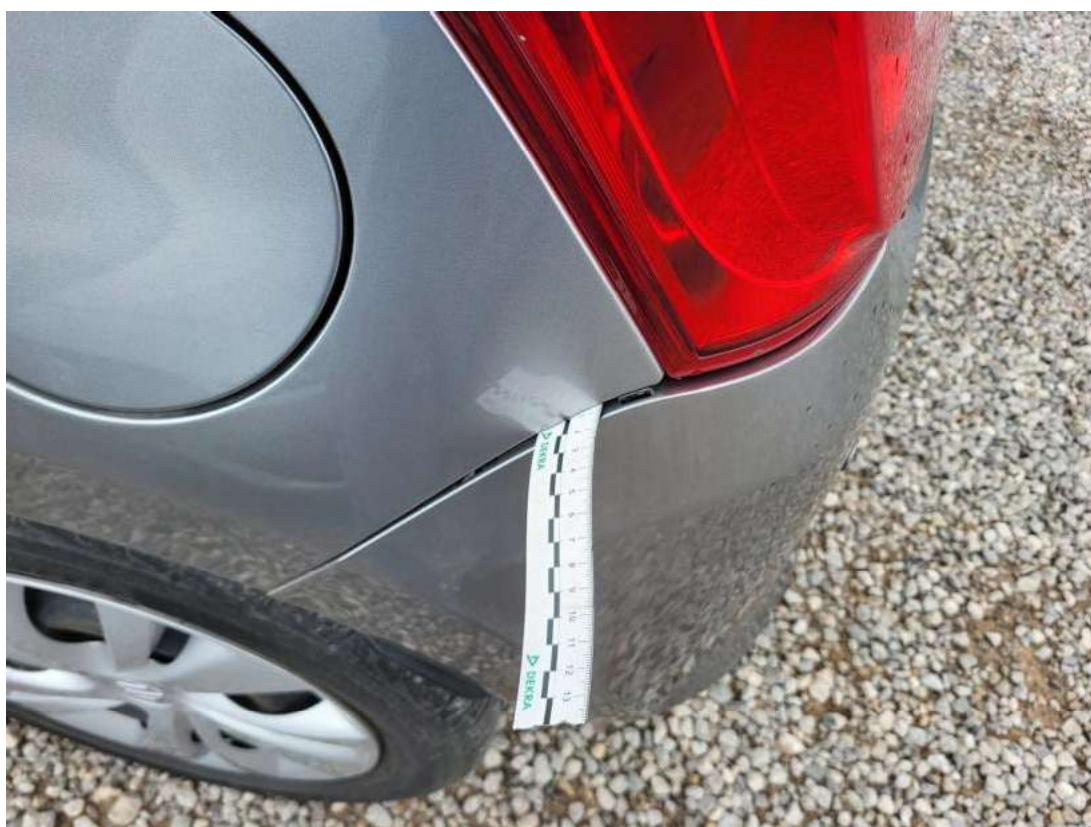
**Fot. 58**

Zderzak tylny - Inne 1

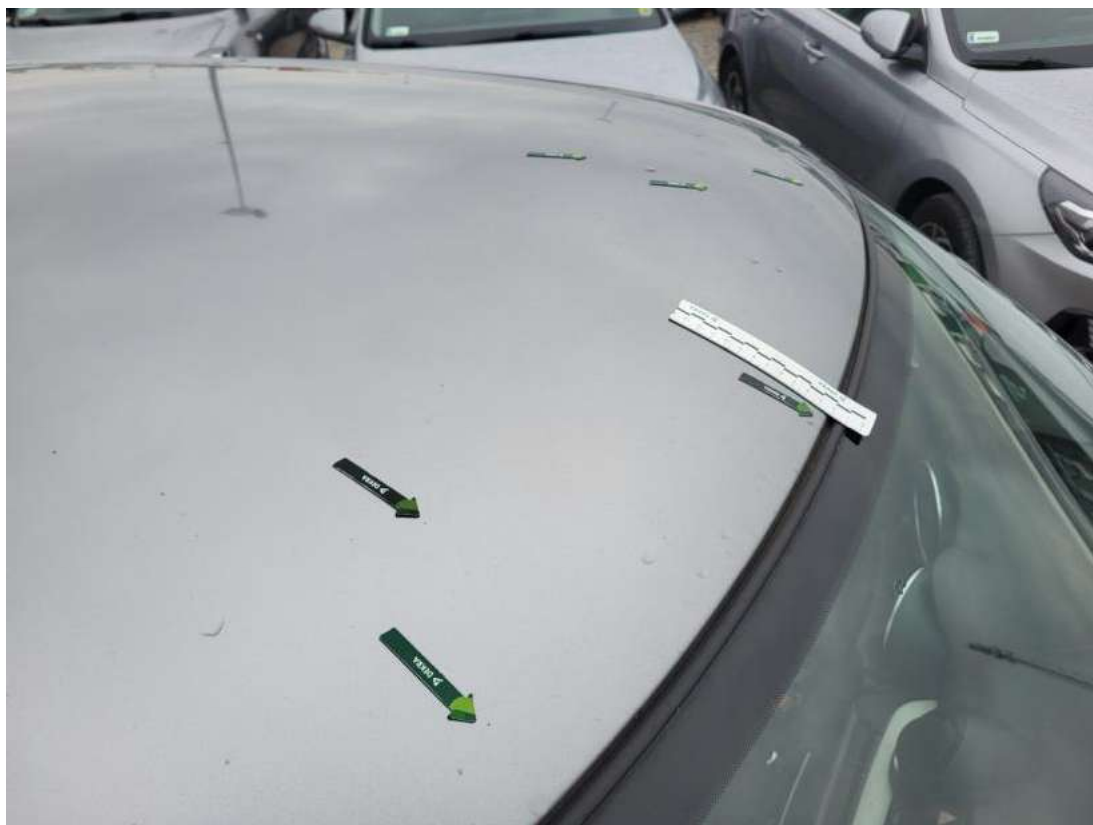
**Fot. 59**

Dach - zdjęcie poglądowe 1

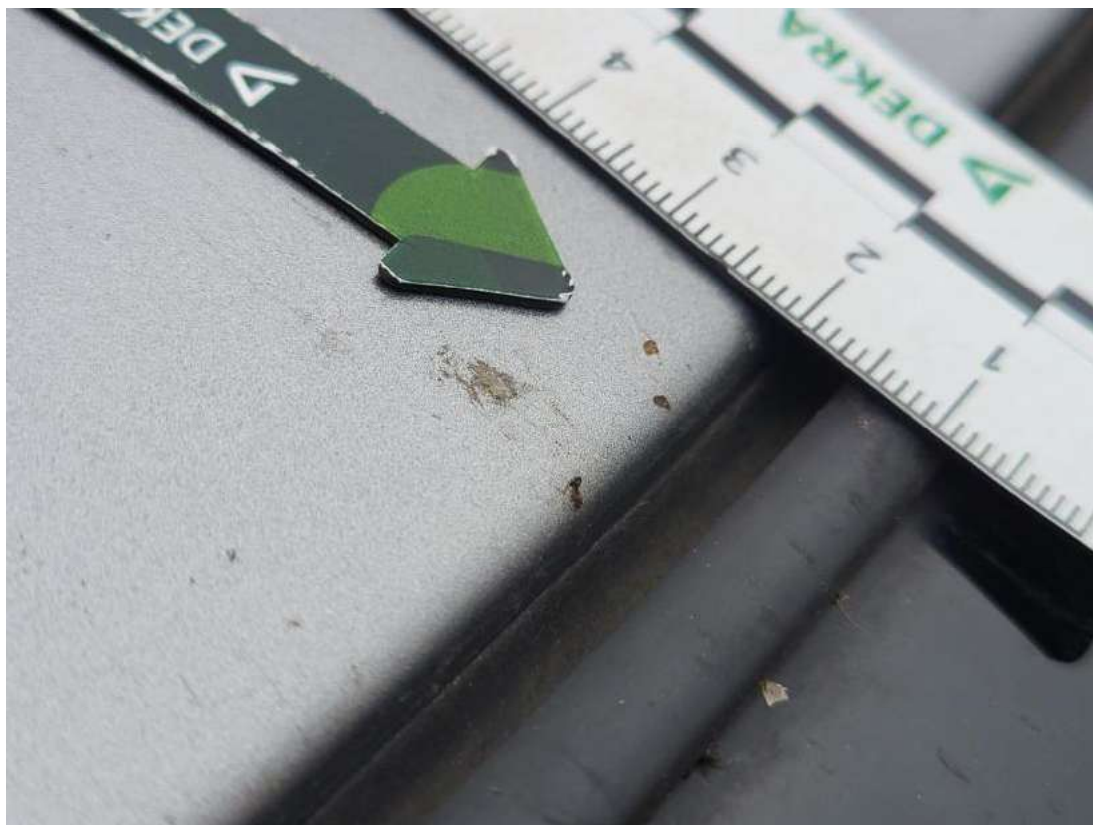
**Fot. 61**

Dach - Inne 1

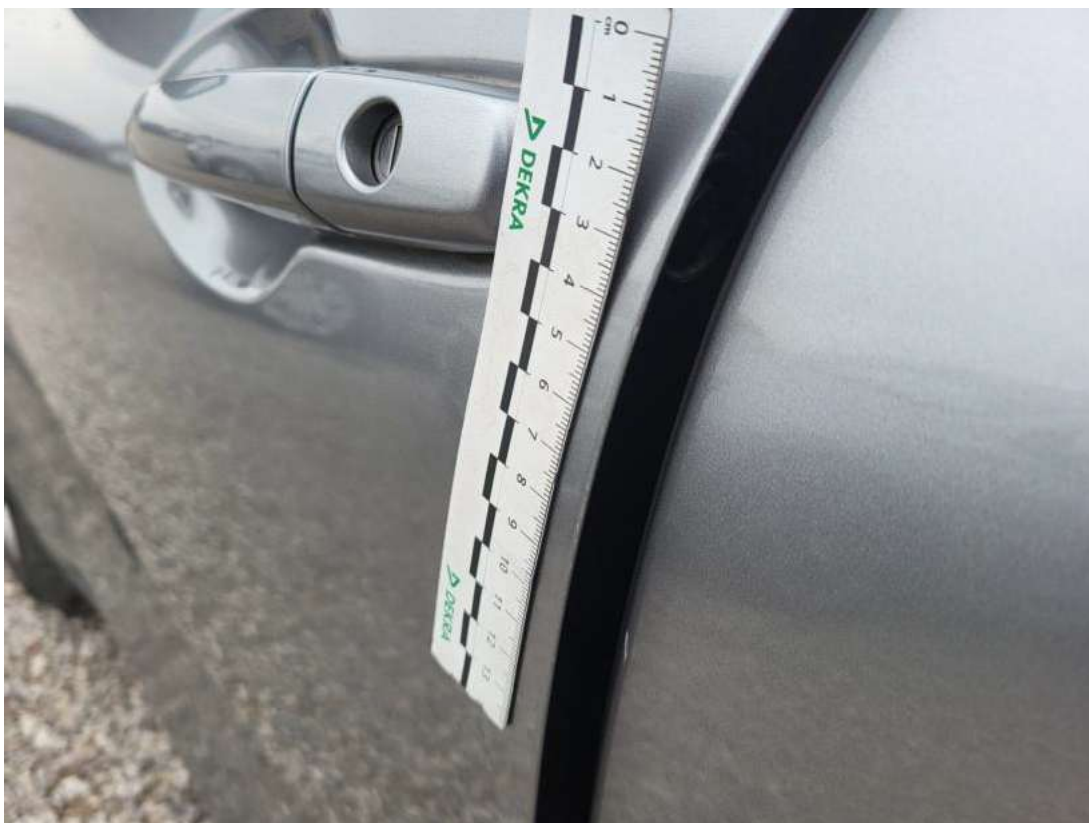
**Fot. 63**

Drzwi przed L - Rysa/odprysk 1

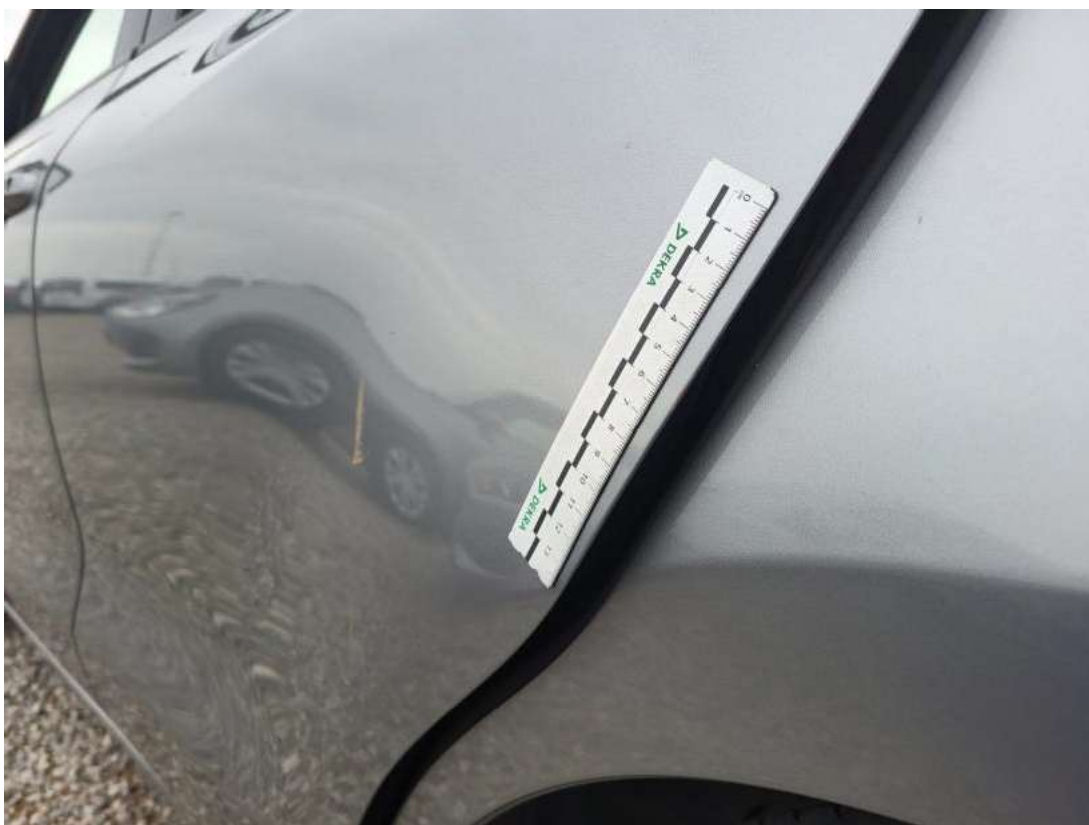
**Fot. 64**

Drzwi tylne L - zdjęcie pogładowe 1

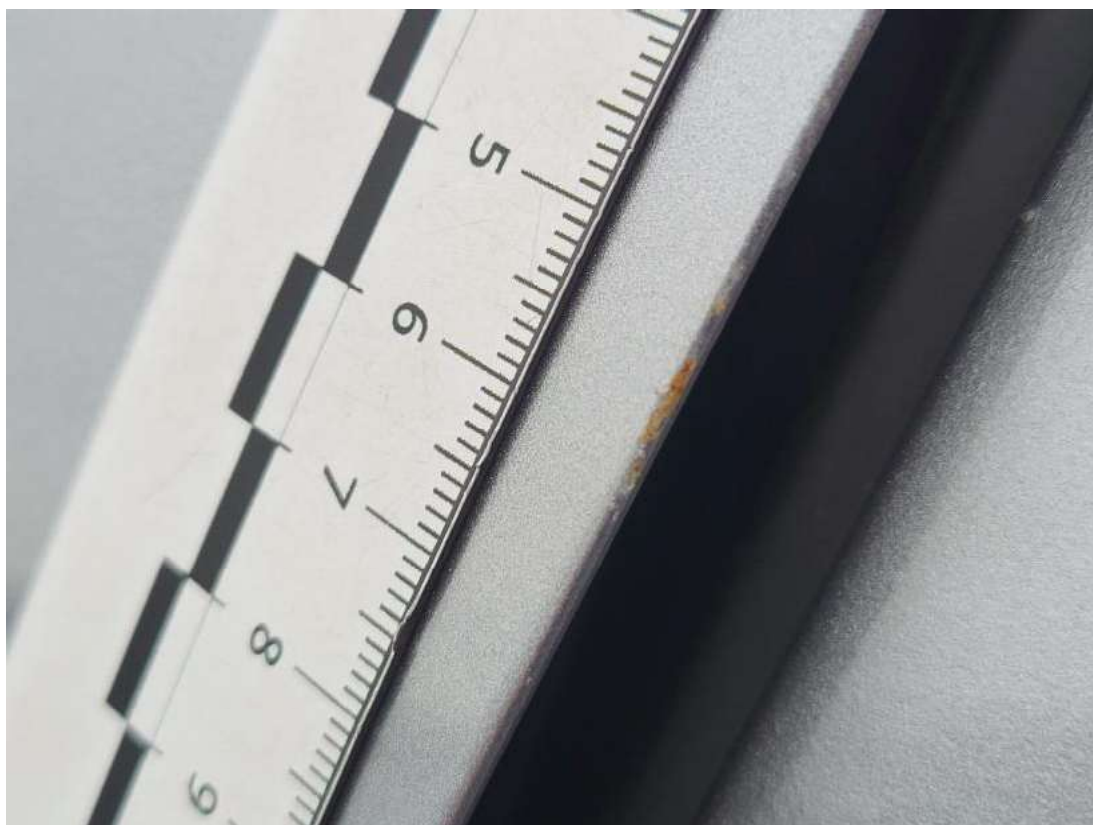
**Fot. 66**

Drzwi tylne L - Inne 1

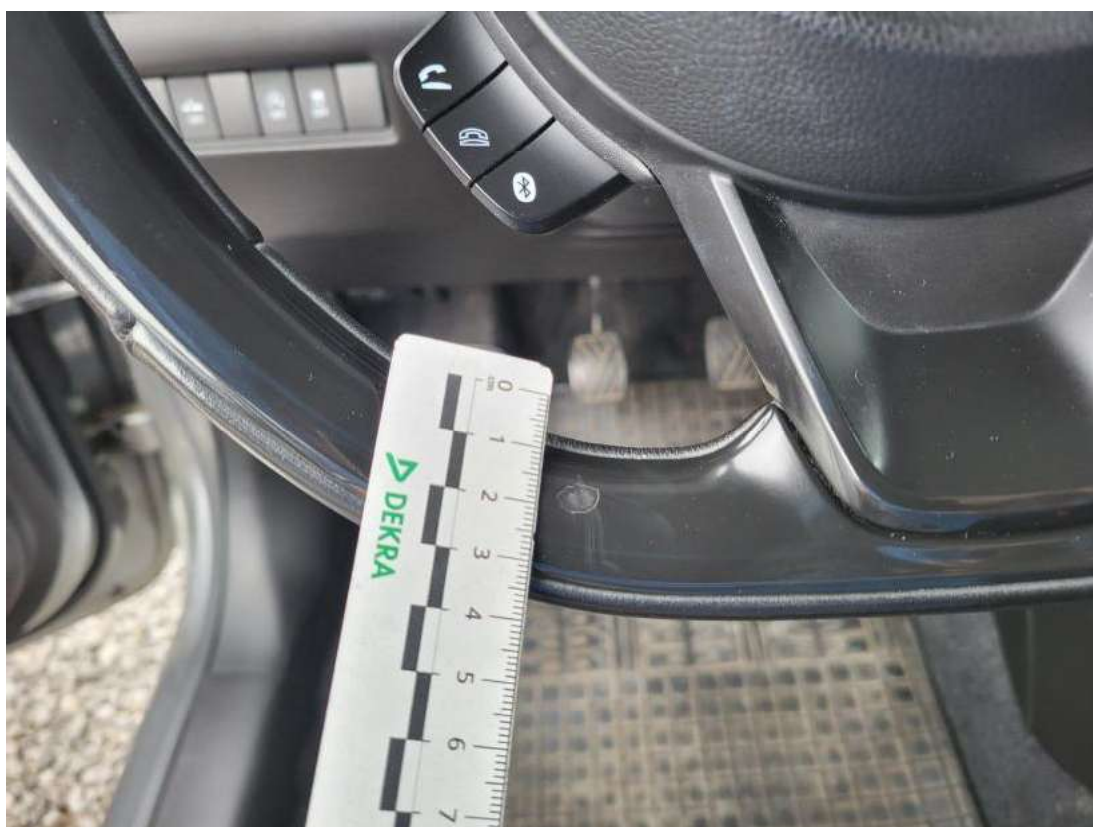
**Fot. 70**

Koło kierownicy - Inne 1

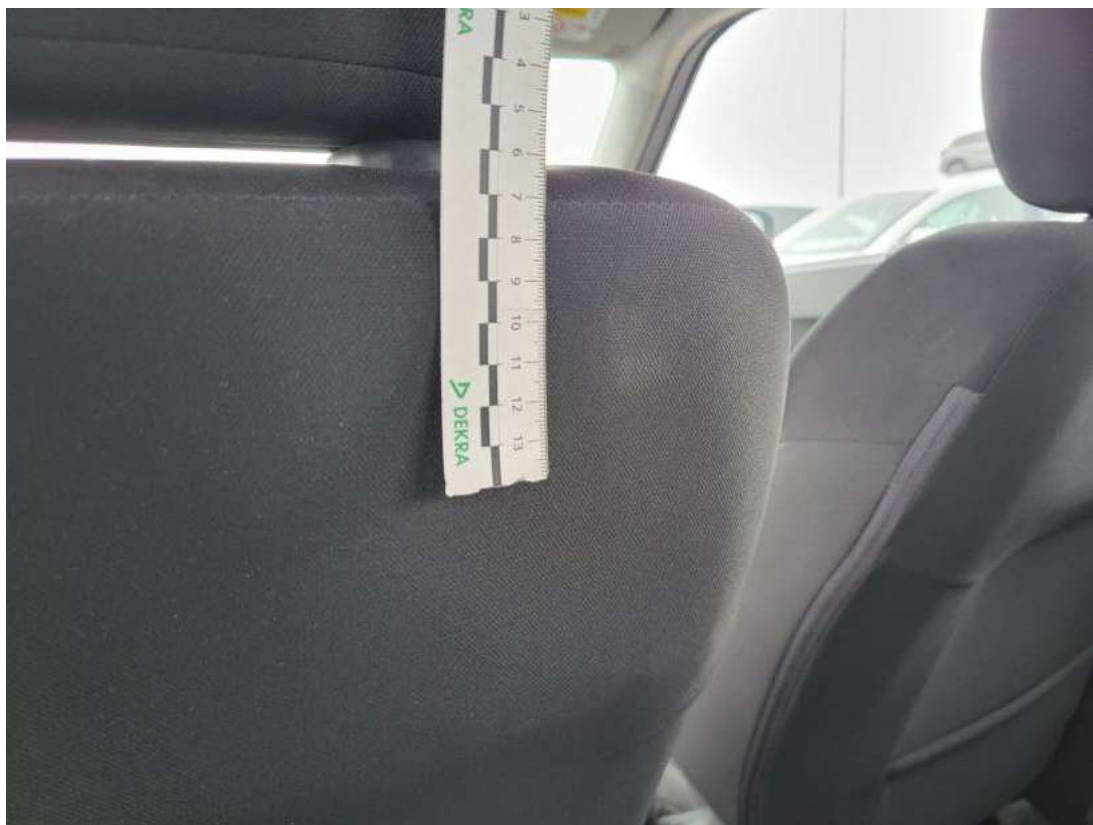
**Fot. 71**

Fotel prz. lew. - Inne 1

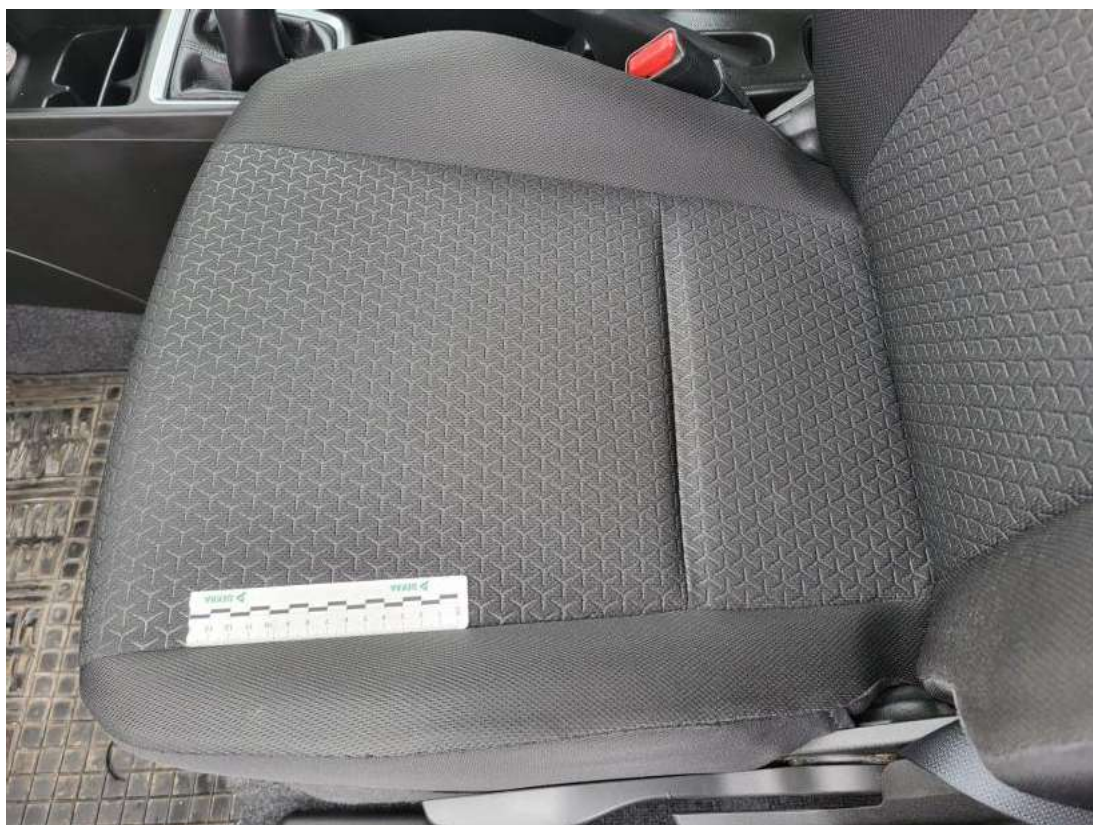
**Fot. 72**

Fotel prz. lew. - Inne 2

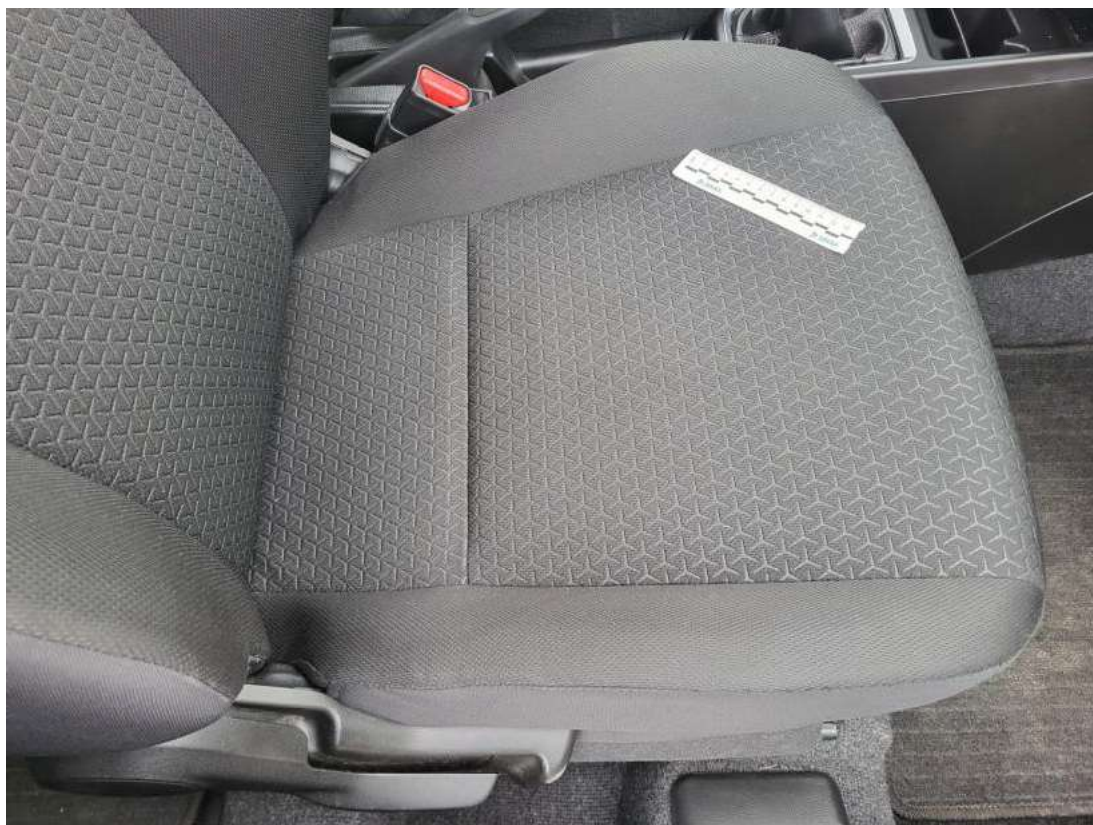
**Fot. 73**

Fotel prz. praw. - Inne 1

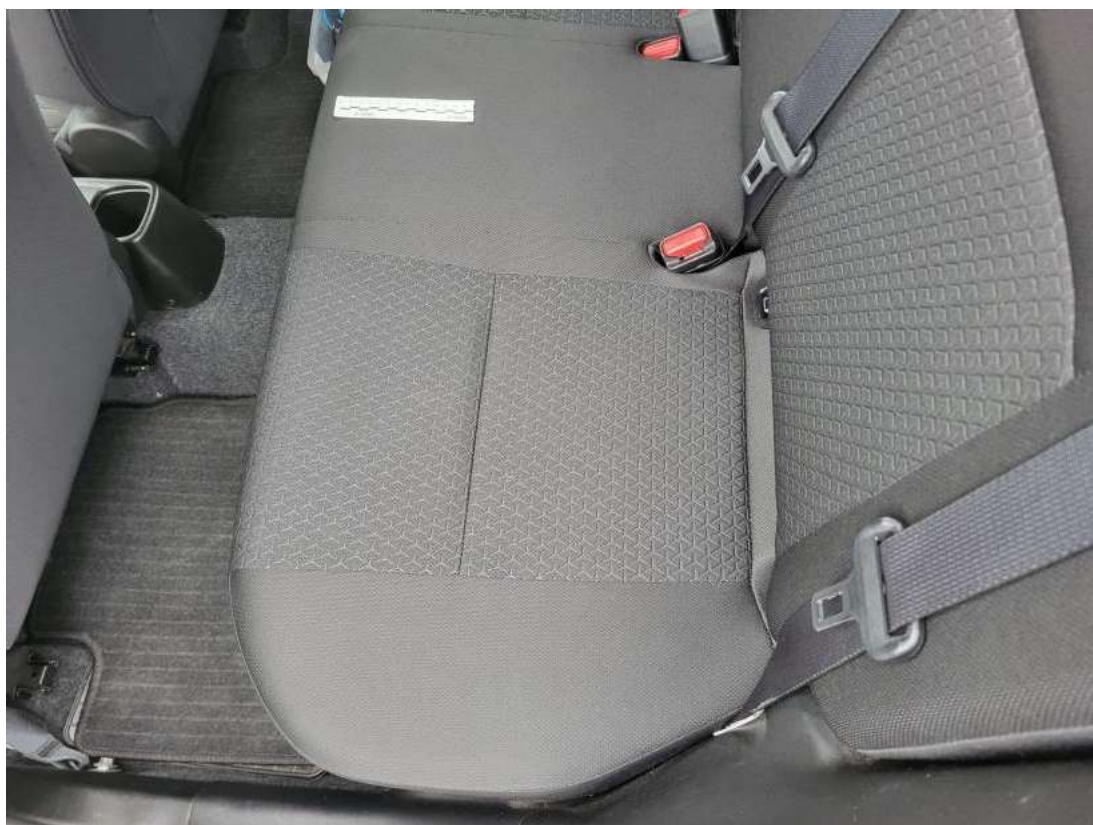
**Fot. 74**

Kanapa tyl. - Inne 1

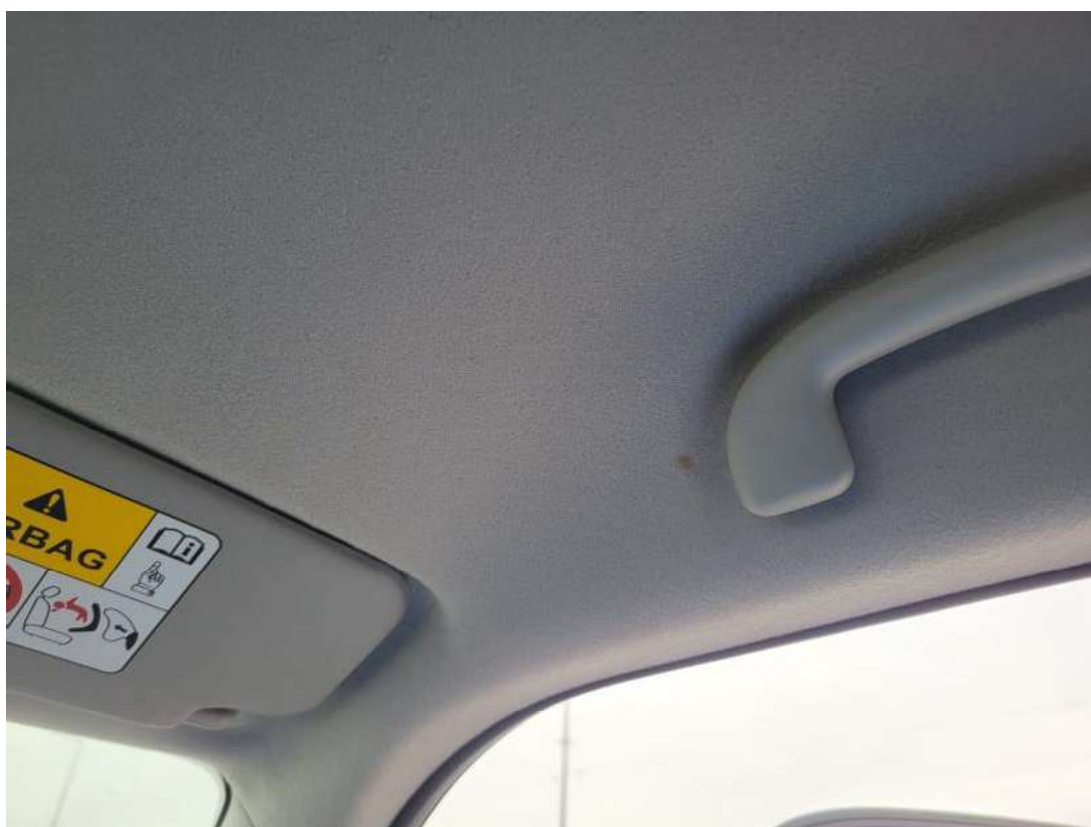
**Fot. 76**

Podsufitka - Inne 1
